Funksjonsjonelle og sikkerhetsmessige påvirkninger ved endring av reguleringsplan i Syre Båthavn

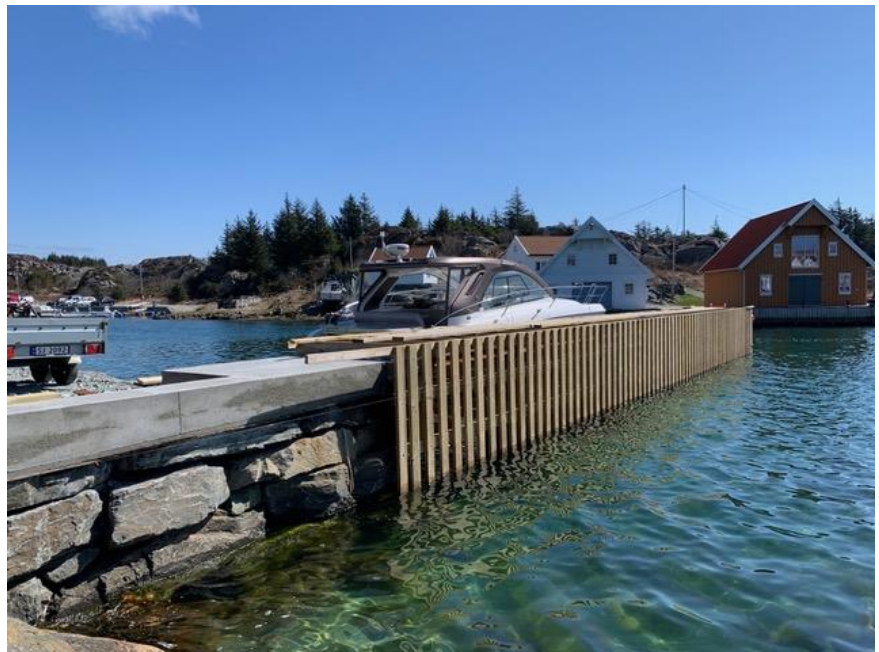
1 - foto av piren, kilde: Syre båtforening

Vår kommentar: Utført tiltak er kai med utførelse som beskrevet i siste avsnitt over. Kaien er bygget for å absorbere bølger og strøm, bryggeskjeppet er 2x6 toms plank og montert med 15 cm mellomrom for å slippe inn/gjennom bølger. Analysen sier ikke noe om at retningen er avgjørende for bølgepåvirkning. Retningen er fortsatt ca 90 grader på kaien langs land.

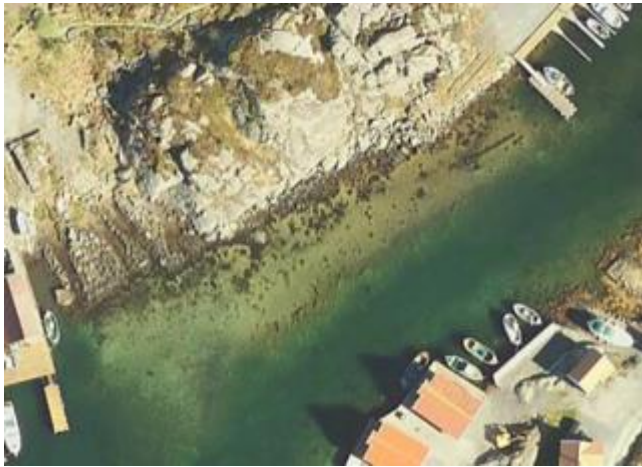
Ortofoto før utbygging viser grunt vann i området langs nordsiden av leden.

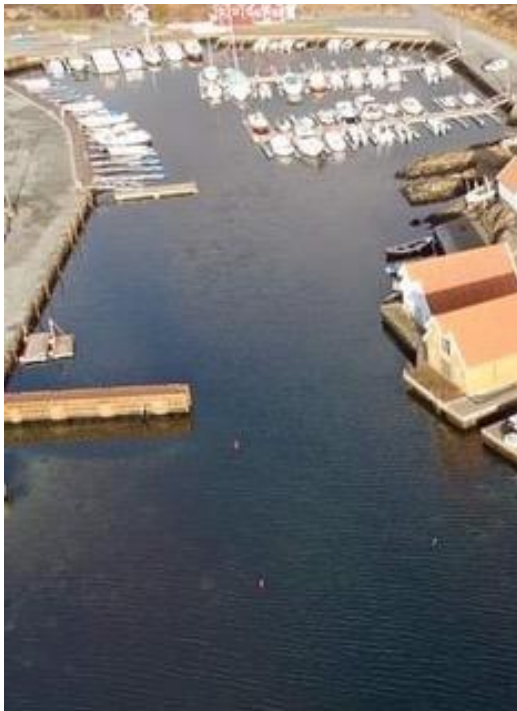
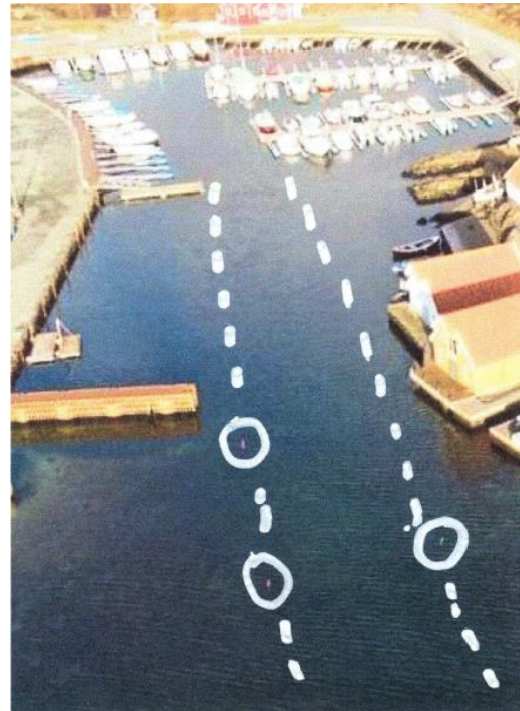
2 - kilde, Syre båtforening

Leden etter utbygging, med (t.h) og uten (t.v) markering av manøvreringsbøyer. Bildene viser to røde staker til venstre/babord i led og en grønn stake til høyre/styrbord.

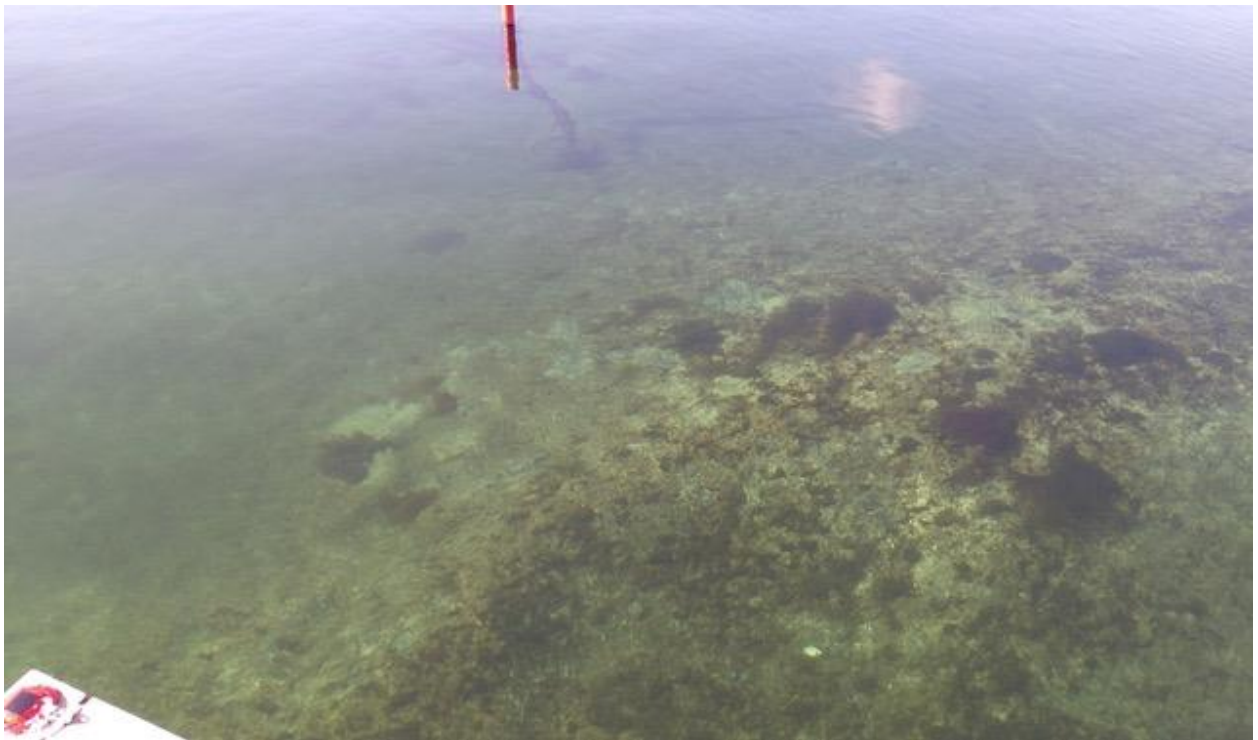
3 - Foto av sjøbunn mellom ny kai/pir og rød stake, kilde: Syre båthavn

Foto er tatt fra ytterste hjørne på pir/kai og viser den innerste røde staken. Det er veldig grunt på innsiden av denne.
