Rapportering av tiltaksgjennomføring i habitatkartlagte sjørretvassdrag i Karmøy kommune i 2020

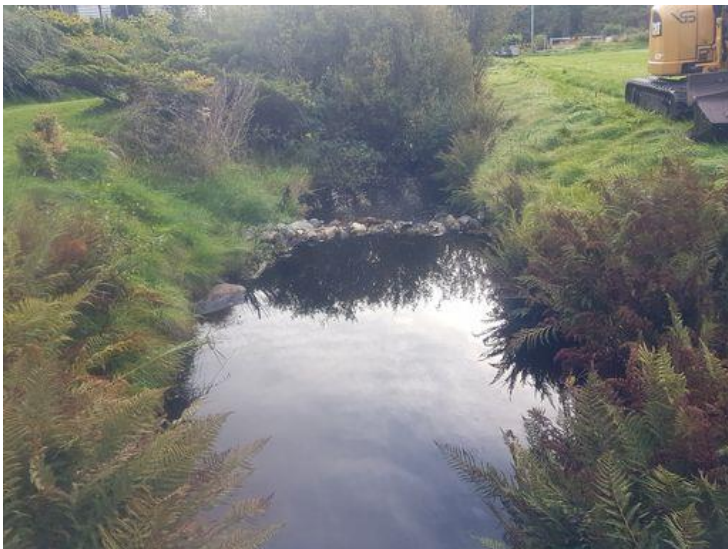
- Det var gitt tillatelse til tiltak i tre områder i segment 13 og ett tiltak i segment 16. I nederste tiltak i segment 13 (ikke tatt bilde) ble det kun rensket opp i vannplanter (gjort for hånd). I tiltaket oppstrøms, ble vannplanter/finmasser fjernet og terskel modifisert, før gytegrus og stabiliserende stein ble lagt ut med gravemaskin (se figur 1 og 2). I øverste tiltak i segment 13, ble det fjernet vannplanter/finmasser, før dette ble erstattet av gytegrus og stabiliserende stein med gravemaskin (se figur 3). Det ble tilført masser i det omtrentlige omfang man oppga i søknad. I segment 16 ble det fjernet vannplanter og finstoff, og tilført gytegrus og stabiliserende stein med gravemaskin (se figur 4, 5 og 6). Det ble tilført mindre gytegrus i segment 13 enn anslått i rapport og søknad. I segment 16 hadde man ikke anslag i rapport, så konsulent vurderte mengde gytegrus i felt.

Figur 1. FØR fjerning av terskel og utlegg av gytegrus.

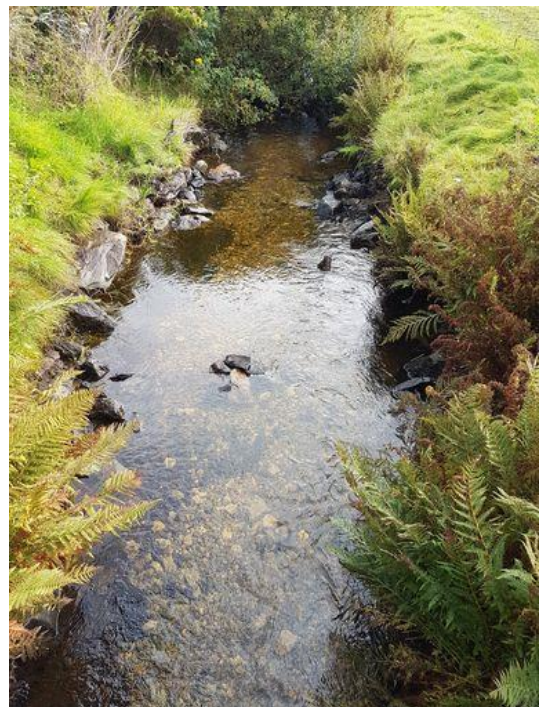
Figur 2. ETTER fjerning av terskel og utlegg av gytegrus.

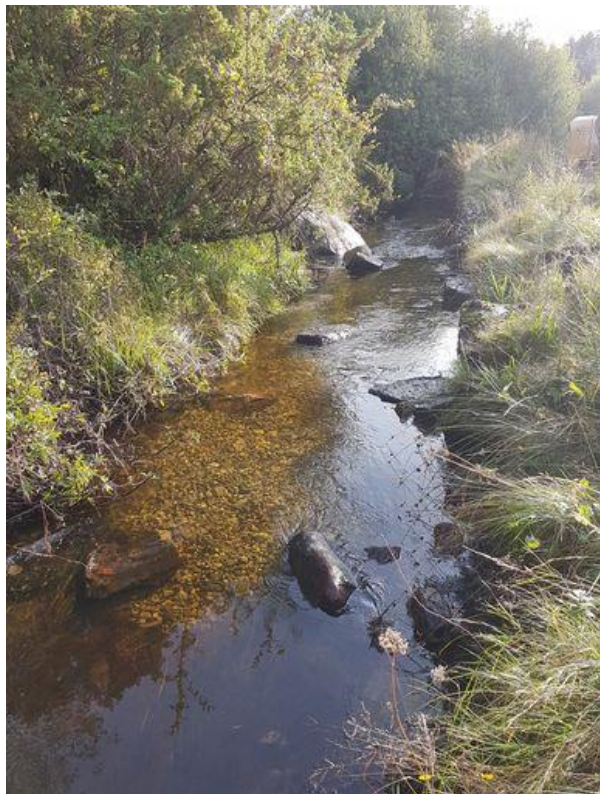
Figur 3. ETTER utlegg av gytegrus øverst i segment 13.

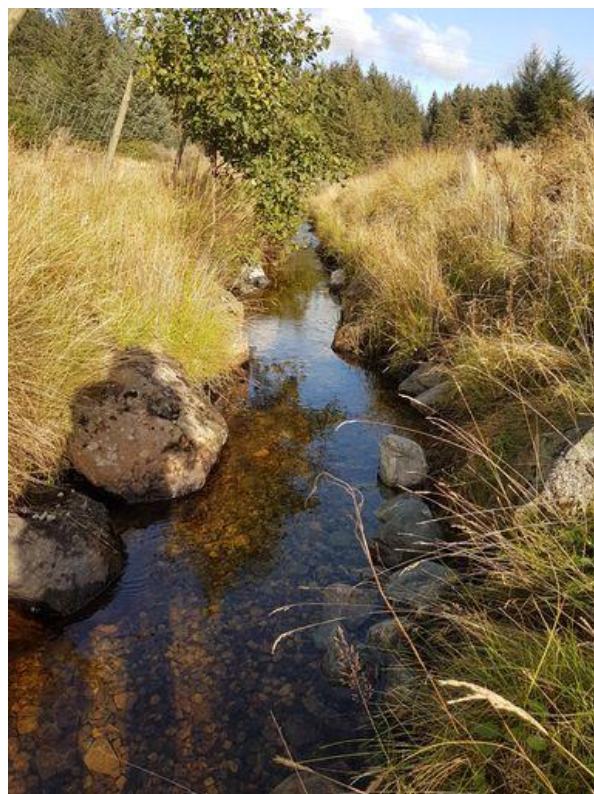
Figur 4. ETTER utlegg av gytegrus i segment 16. Sett fra bro og nedstrøms.

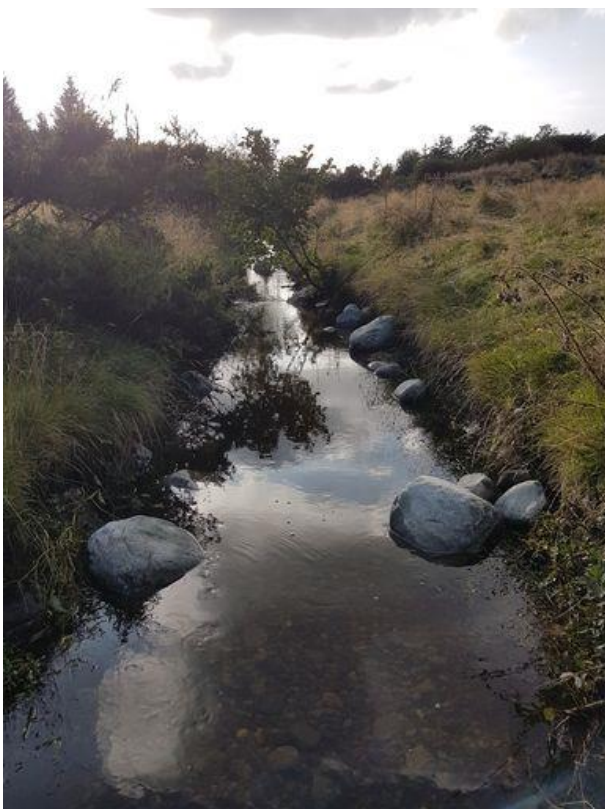
Figur 5. ETTER utlegg av gytegrus i segment 16. Sett fra bro og oppstrøms.

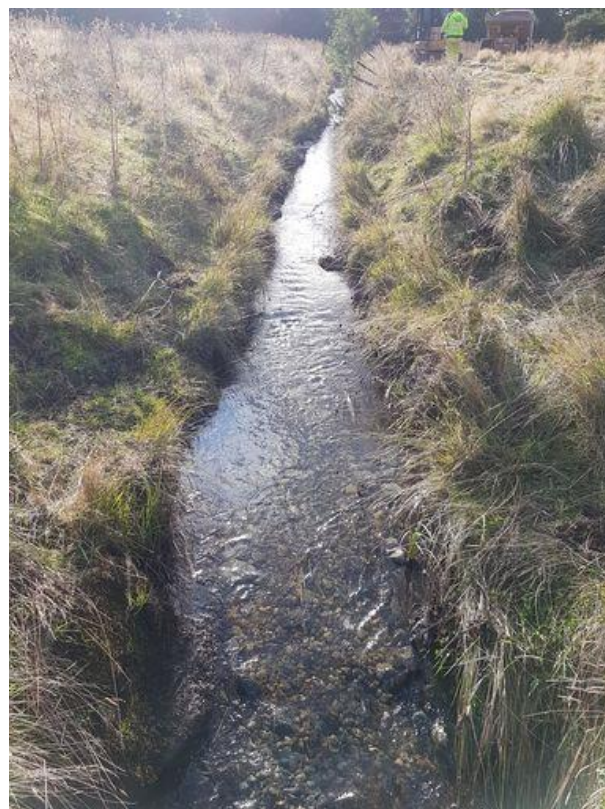
Figur 6. ETTER utlegg av gytegrus i segment 16.

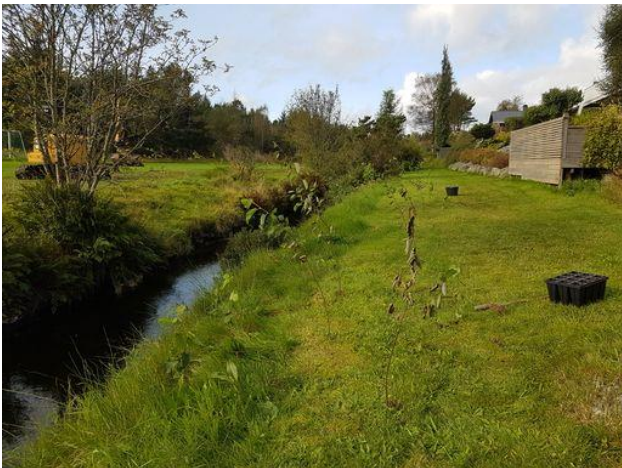
- Det har ikke blitt plantet kantvegetasjon i segment 5-12, fordi man må avvente videre gjennomføring. I segment 13 ble det plantet ca. 450 meter med kantvegetasjon (se figur 7, 8 og 9). Bredde på plantet kantvegetasjonsbelte er mellom 3-6 meter, avhengig av praktiske muligheter, hensyn til naboer og eksisterende kantvegetasjon. Tetthet av plantede trær baserer seg på samme hensyn. I segment 16 ble det plantet ca. 250 meter (se figur 10). Bredde på plantet kantvegetasjonsbelte er mellom 2-4 meter, avhengig av praktiske muligheter, hensynet til grunneiere, landbruket og eksisterende kantvegetasjon. Tetthet av plantede trær baserer seg på samme hensyn.

Figur 7. Planting av kantvegetasjon mot bebyggelse i segment 13.

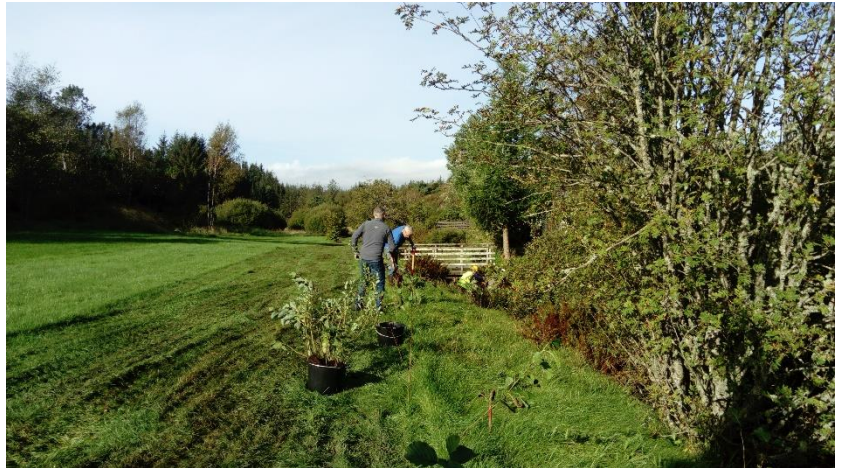
Figur 8. Planting av kantvegetasjon mot fotballbane i segment 13.

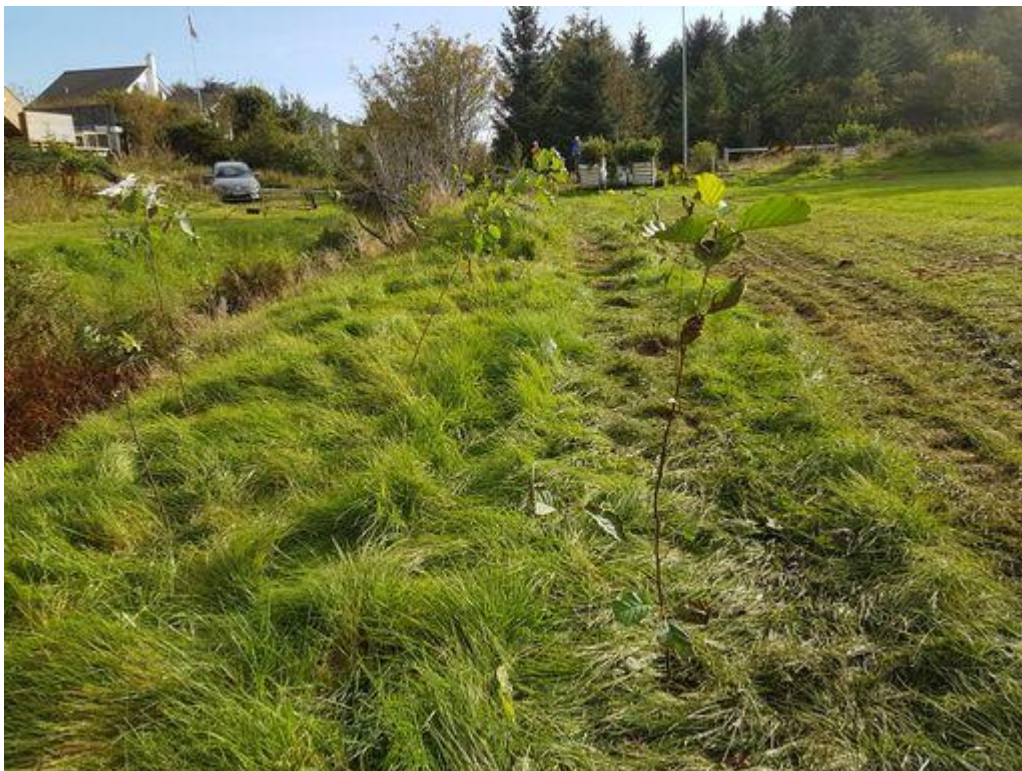
Figur 9. Planting av kantvegetasjon mot fotballbane i segment 13.

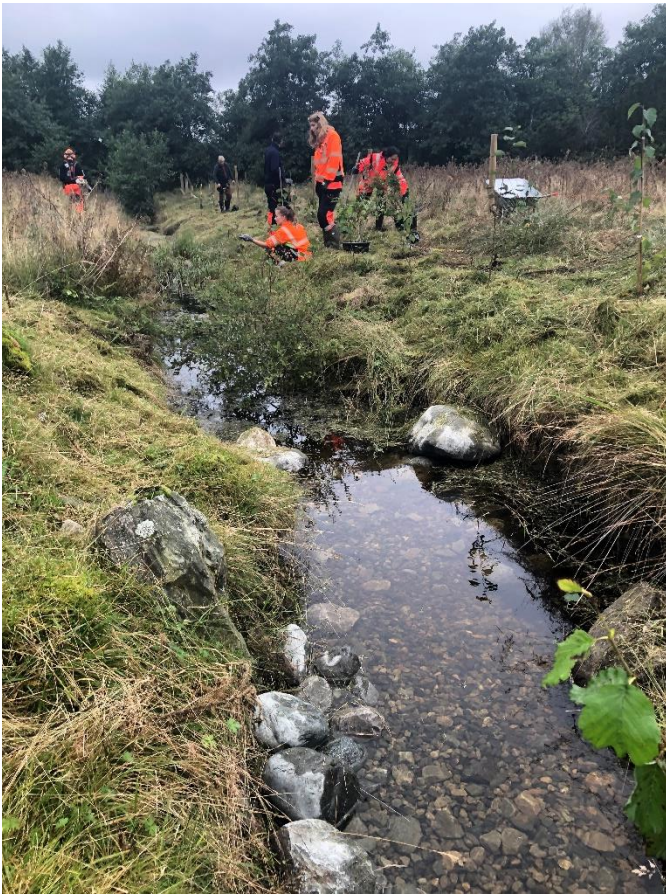
Figur 10. Planting og inngjerding av kantvegetasjon i segment 16.

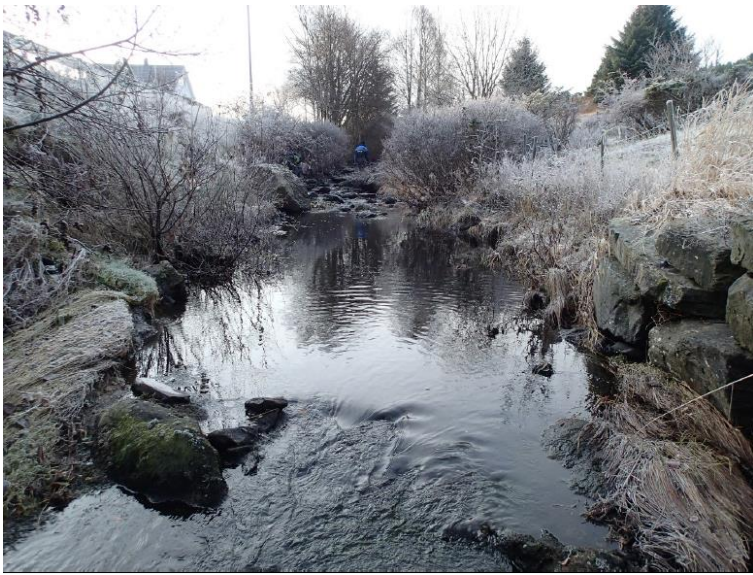
- Det var gitt tillatelse til tiltak i segment 8 og 11. Tiltakene i begge segmenter gjaldt fjerning av vannplanter/finstoff og utlegg av gytegrus og stabiliserende stein (med gravemaskin). I begge ble det først fjernet vannplanter og finstoff, før utlegg av gytegrus og stabiliserende stein i kulp i segment 8 (se figur 11 og 12) og renne i segment 11 (se figur 13, 14, 15 og 16). I segment 8 samsvarte utlegg av mengde gytegrus med anslått mengde i rapport (og søknad), mens det ble tilført noe mer gytegrus i segment 11, fordi man fjernet et gammelt betongrør uten funksjon.

Figur 11. FØR. Kulp i segment 8.

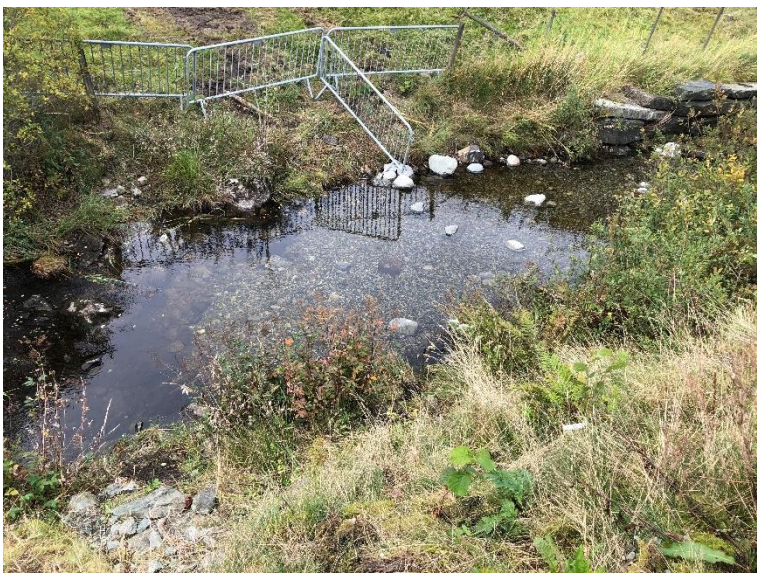
Figur 12. ETTER utlegg av gytegrus. Kulp i segment 8.

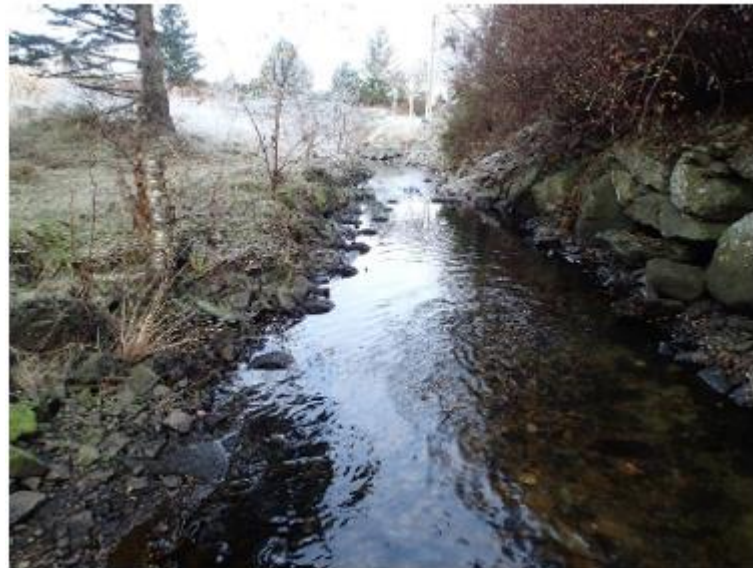
Figur 13. FØR utlegg av gytegrus i punkt 1 i segment 11.

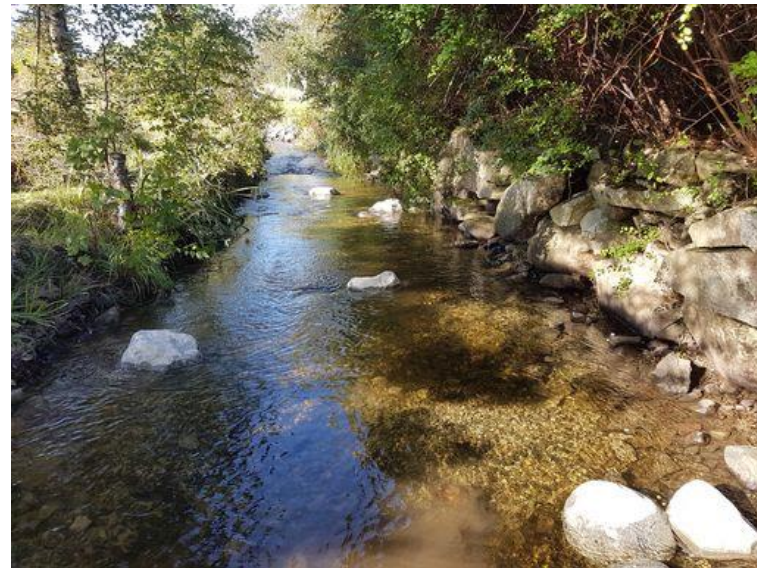
Figur 14. ETTER utlegg av gytegrus i punkt 1 i segment 11.

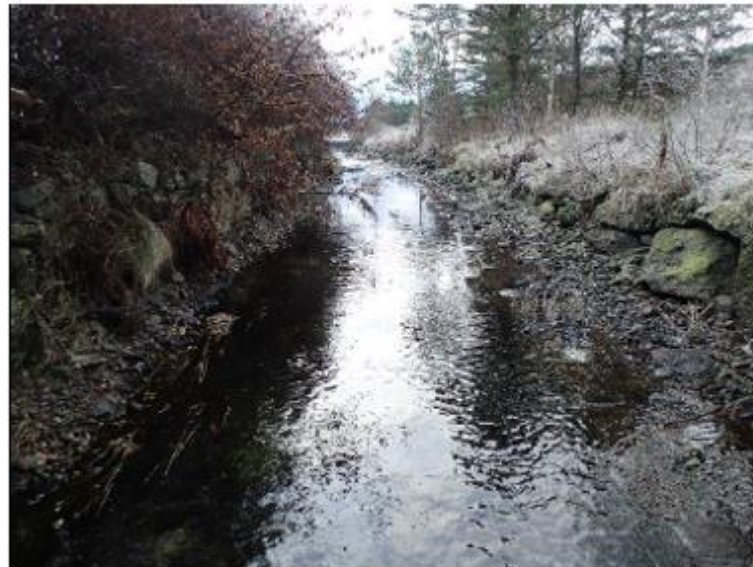
Figur 15. FØR utlegg av gytegrus i punkt 2 i segment 11.

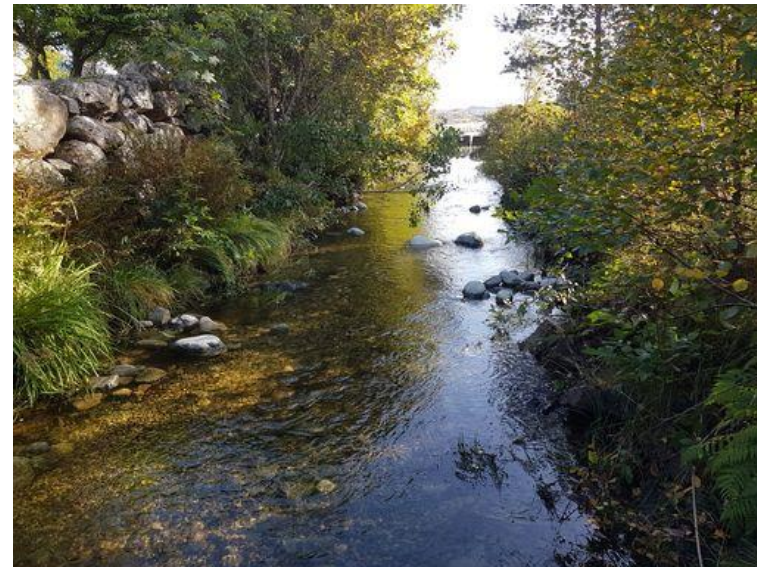
Figur 16. ETTER utlegg av gytegrus i punkt 2 i segment 11.

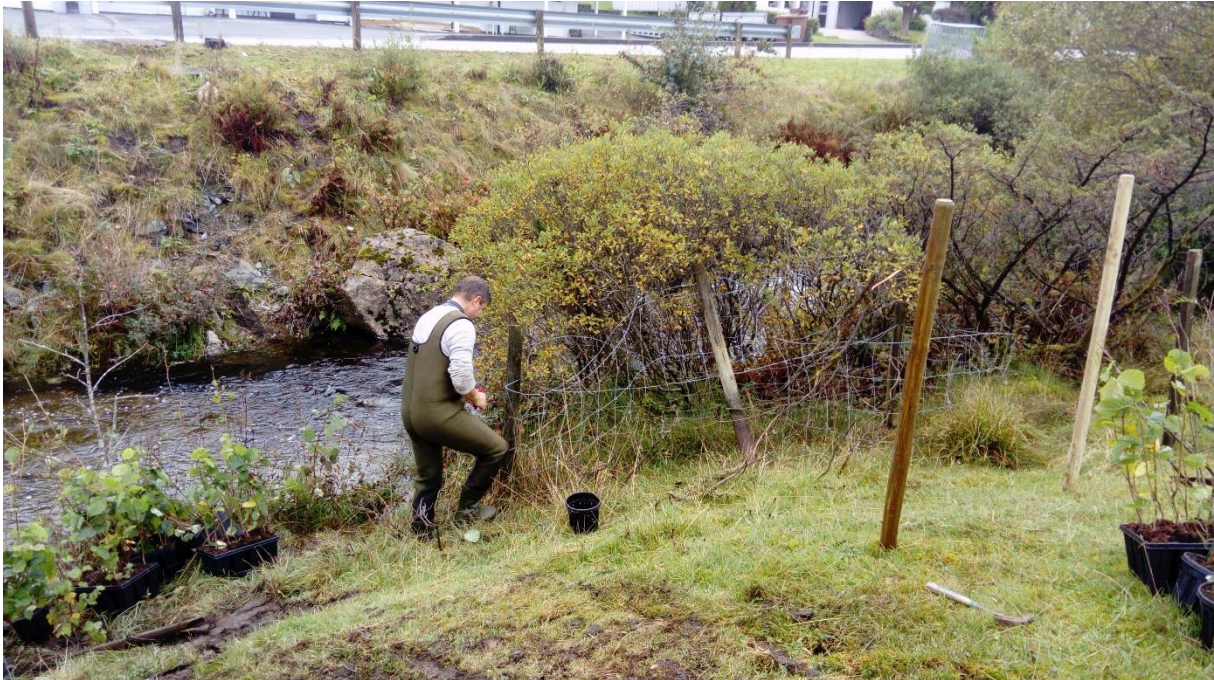
- I segment 7-11 ble det tilsammen plantet ca. 220 meter (se figur 17). Bredde på plantet kantvegetasjonsbelte er mellom 3-12 meter, avhengig av praktiske muligheter, hensynet til grunneiere, landbruket og eksisterende kantvegetasjon. Tetthet av plantede trær baserer seg på samme hensyn. Av hensyn til flom nær utløpet av Nordre Brekkevatnet, plantet man i segment 11 utelukkende høystammede bjørk et stykke fra bekkekanten. I tillegg ble fremmede arter langs segment 8-10 fysisk fjernet uten fare for videre spredning av kvalifisert personell.

Figur 17. Gjerding og planting i segment 8. Det ble plantet på begge sider av kulpen, og gjerdet på vestre side.

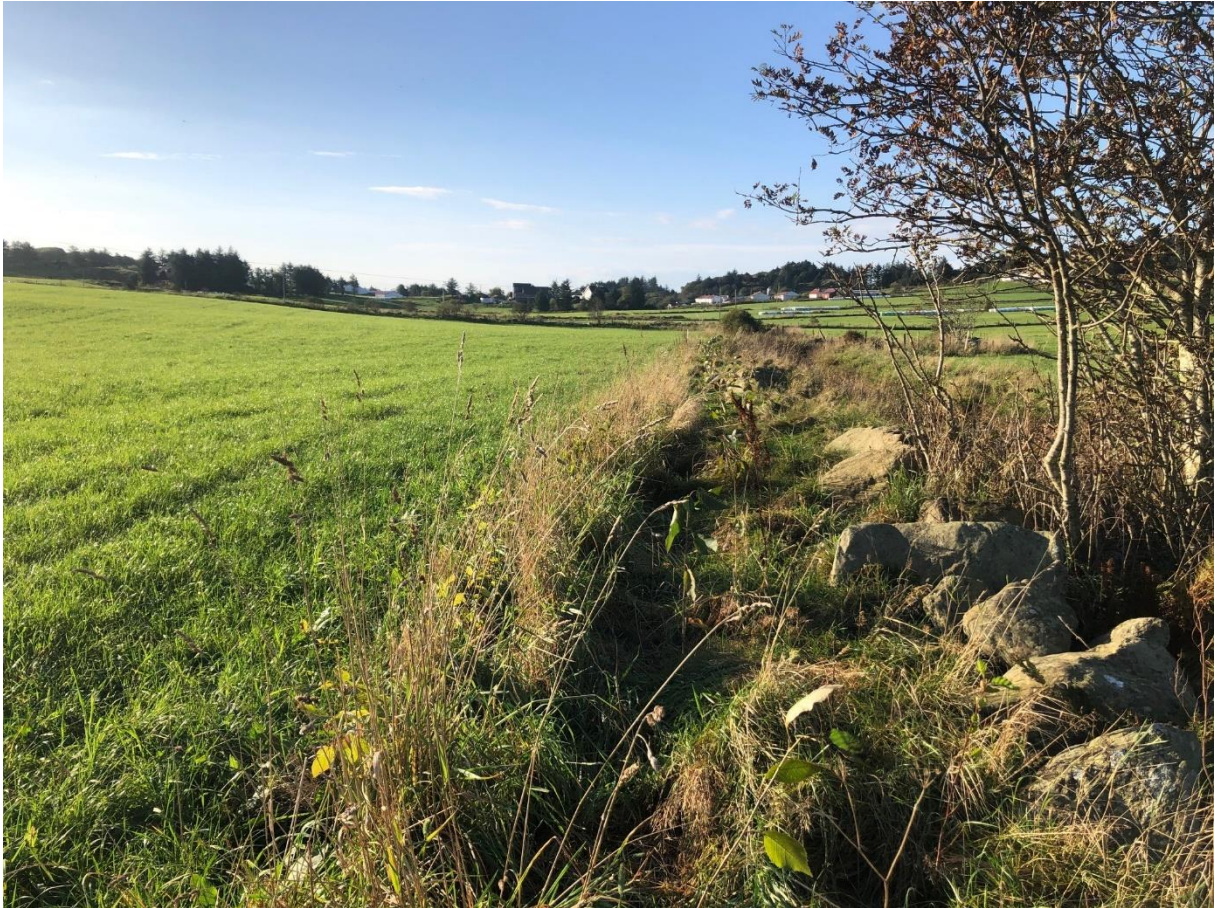
- I segment 13-15 ble det tilsammen plantet ca. 250 meter (se figur 18). Bredde på plantet kantvegetasjonsbelte er i snitt rundt 3 meter, og ikke plantet på fulldyrket mark.

Figur 18. Plantet kantvegetasjon i beltet mellom bekk og fulldyrket mark.
