Rapportering av tiltaksgjennomføring i habitatkartlagte sjørretvassdrag i Karmøy kommune i 2021

Viser til tillatelse gitt av Statsforvalteren i Rogaland v/ Stig Sandring, datert 31. august 2021.

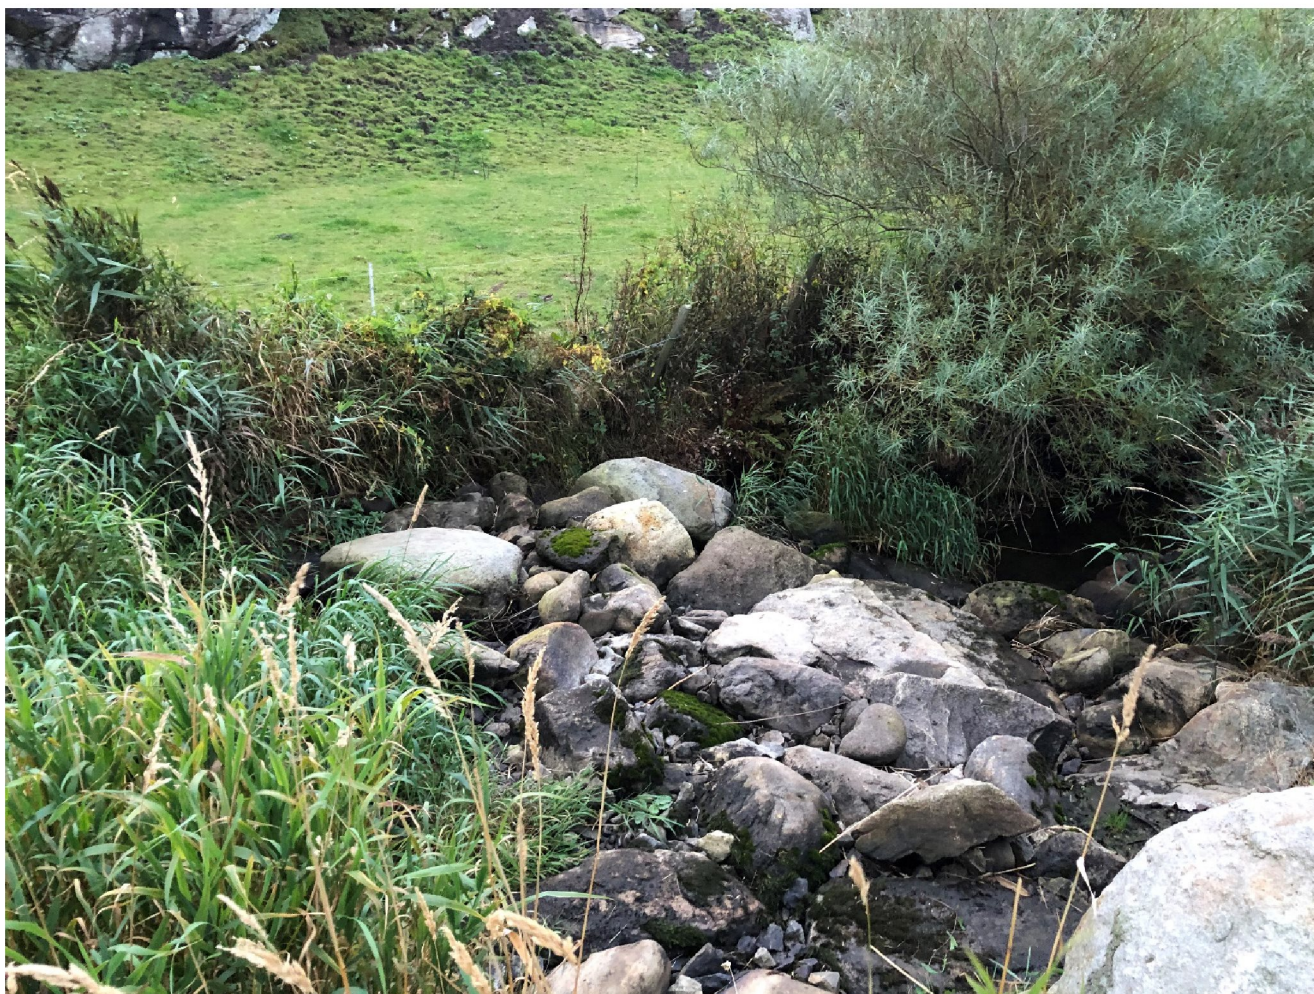
Bilde tatt fra toppen av terskelen før stein ble flyttet og renne konstruert.

- Det ble gjennomført en befaring med aktuelle grunneiere, for å se på muligheten for å modifisere rensedammens terskel. Siden grunneier ønsket å bevare eksisterende vannspeil, var det ikke aktuelt å fjerne hele terskelen, men gjøre noen justeringer. Det ble besluttet å lage en renne i østre bredd av terskelen for å sikre oppgang av fisk.

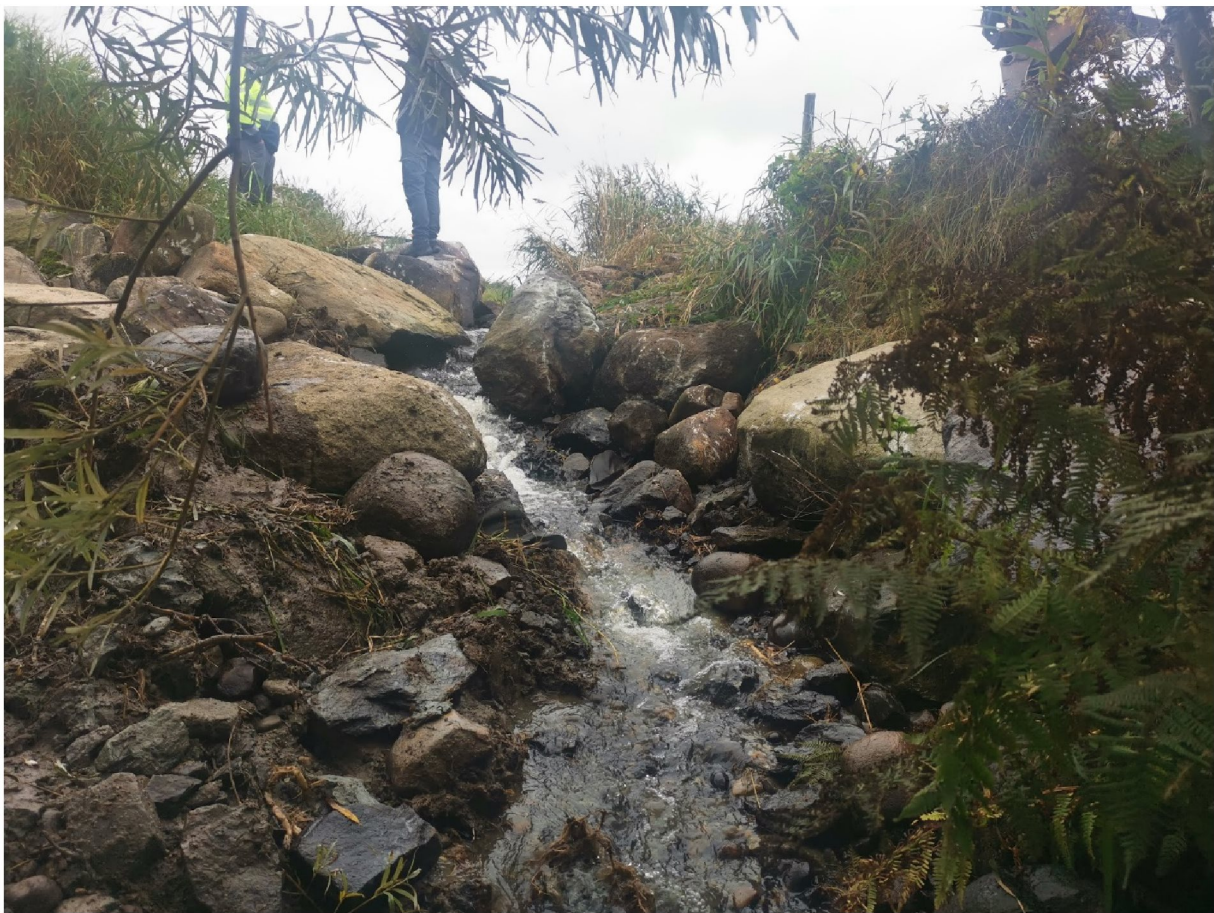
I østre bredd ble det laget en renne som sikrer oppgang av voksen gytefisk.

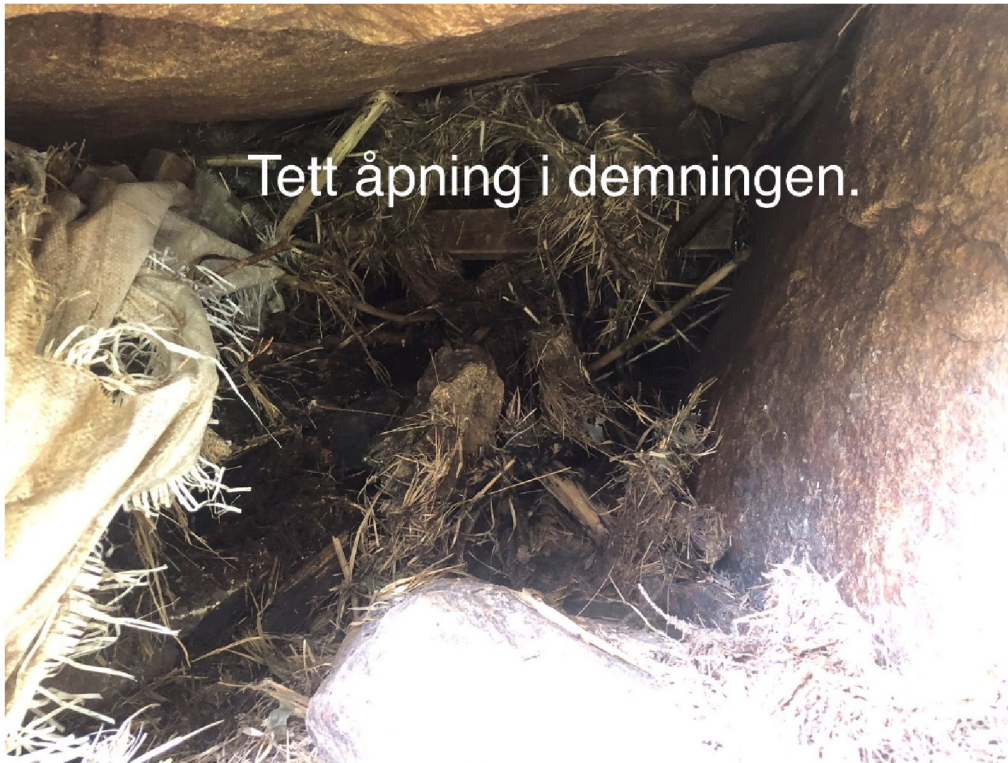
Åpningen i demningen var tettet helt igjen av en duk og annet «rask».

- Verken grunneier eller kulturminneansvarlig hos kommunen ønsket å rive hele eller deler av demningen. I selve demningen var det en spalteåpning hvor vannet tidligere hadde passert igjennom. Denne hadde aktivt blitt tettet igjen med duk. Med håndmakt tok man bort denne og annet «rask» som hadde samlet seg. Dermed fikk man gjenopprettet en sammenhengende vandringsvei for gytefisk fra sjø til demning ved Ytre Holmavatnet.

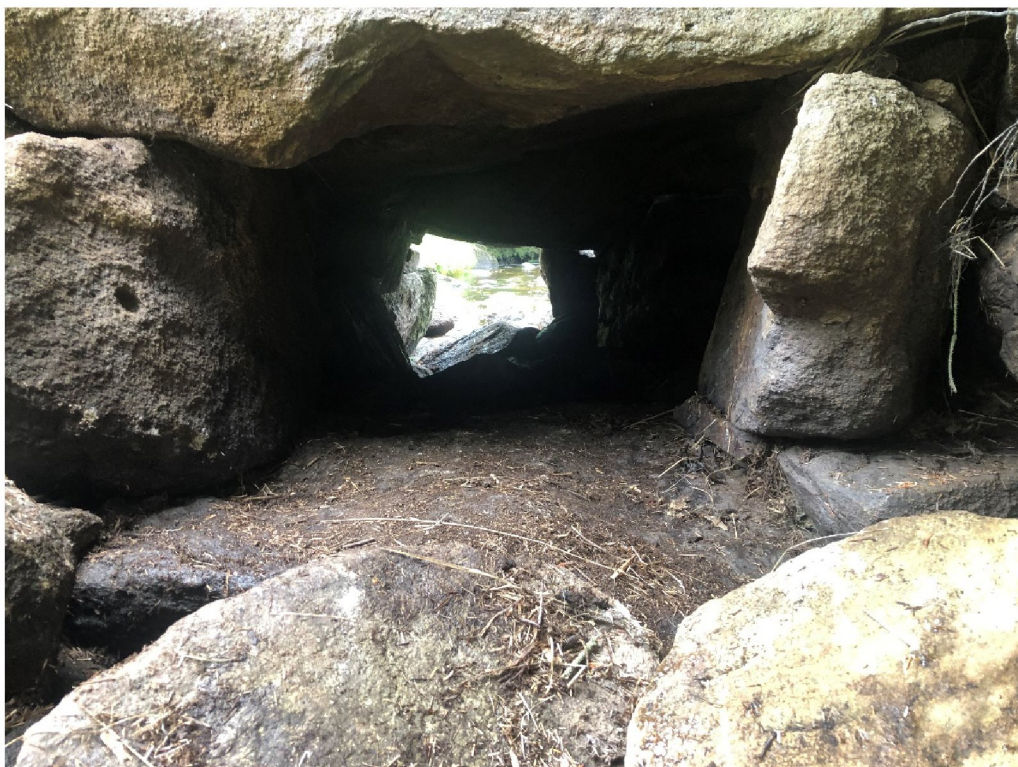
Etter fjerningen er det fin passasje for fisk på litt høyere vannføring (svært lav vannføring da bildet ble tatt).

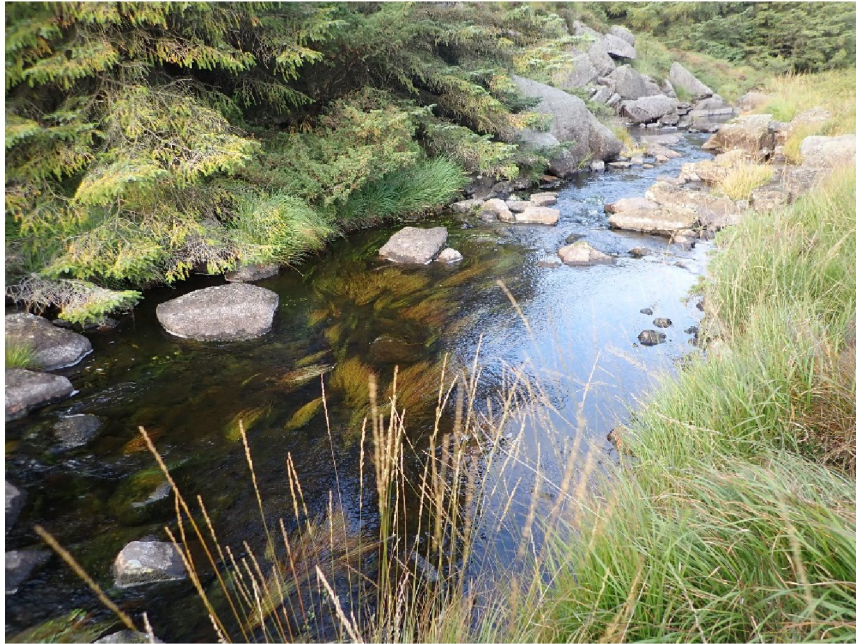
Før grusutlegg i segment 60.

- Tiltaket ble befart ei uke før selve tiltaksgjennomføringen. Tilkomst med gravemaskin og mindre dumper var vanskelig, og ville føre til vesentlige terrengskader. Derfor benyttet man helikopter til å frakte inn gytegrus og større stein til de fem utvalgte punktene. Før helikopteret fraktet inn stein og grus, ble hvert punkt ryddet for stein (som ble lagt tilbake etter utleggene) og begroing. Det ble lagt ut mellom 3-4 m³ med gytegrus på hvert av de fem punktene (totalt ca. 60 m²). Ved det nederste utlegget i segment 60, valgte man å tilføre litt ekstra grus (3 m²) i kulpen oppstrøms. Utlagt grus på samtlige punkt ble plassert slik at man er sikret at grusen dekkes av vann på alle vannføringer. Det ble plassert større stein for å stabilisere grusen, samt skape egnet vannhastighet og skjul for fisk.

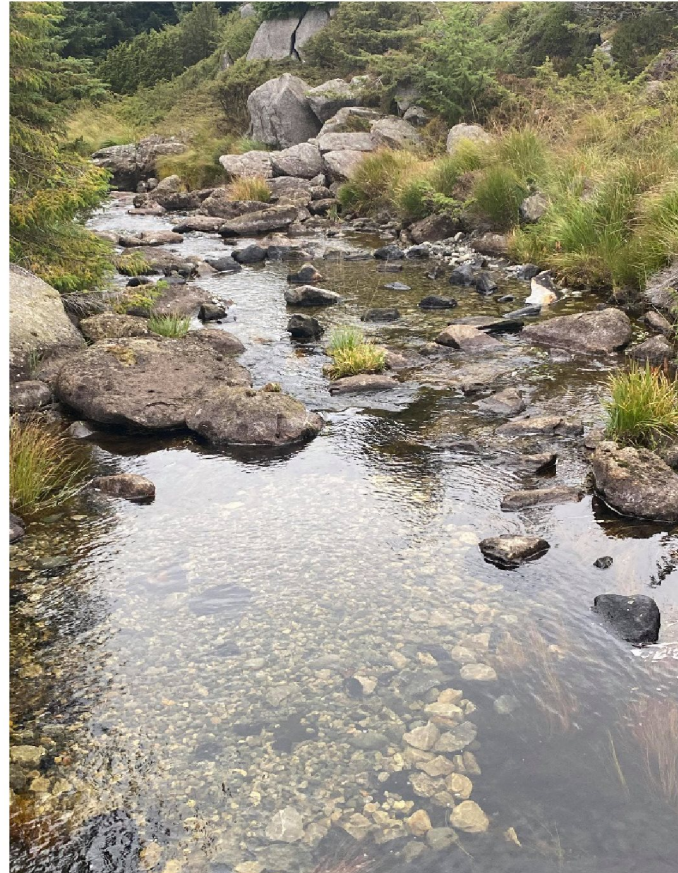
Etter grusutlegg i segment 60. I kulpen nærmest kamera ble det i samråd med konsulent i felt, besluttet å legge ut ca. 3 m² med ekstra grus. Det gikk litt mindre grus i hovedkulpen enn forventet.

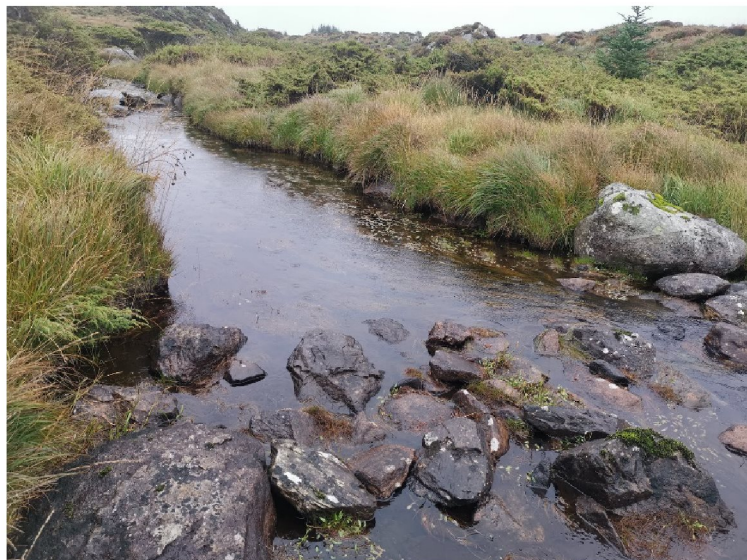
Før grusutlegg i segment 66.

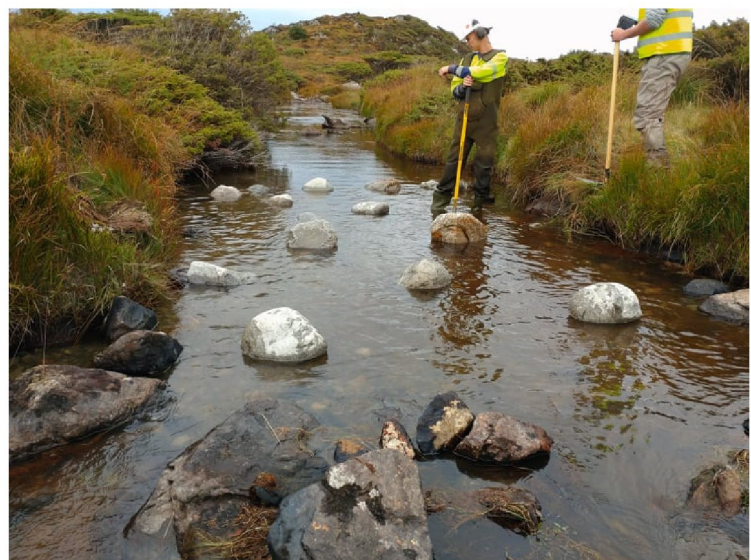
Etter grusutlegg i segment 66.

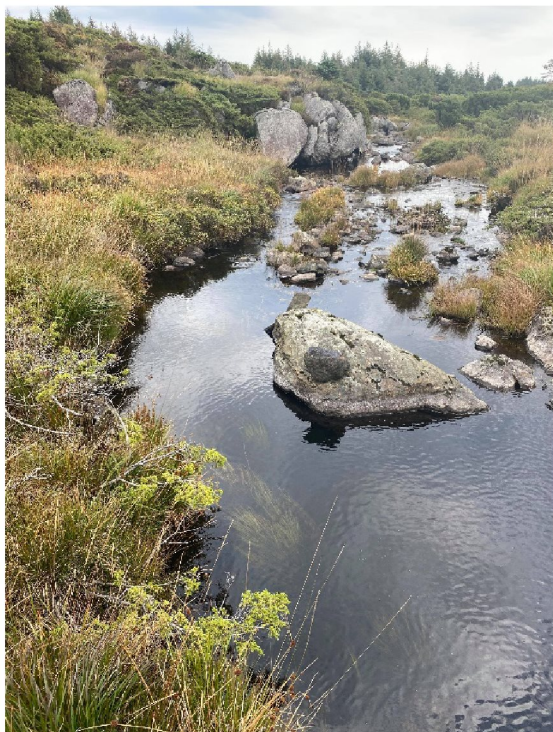
Før grusutlegg i segment 67.

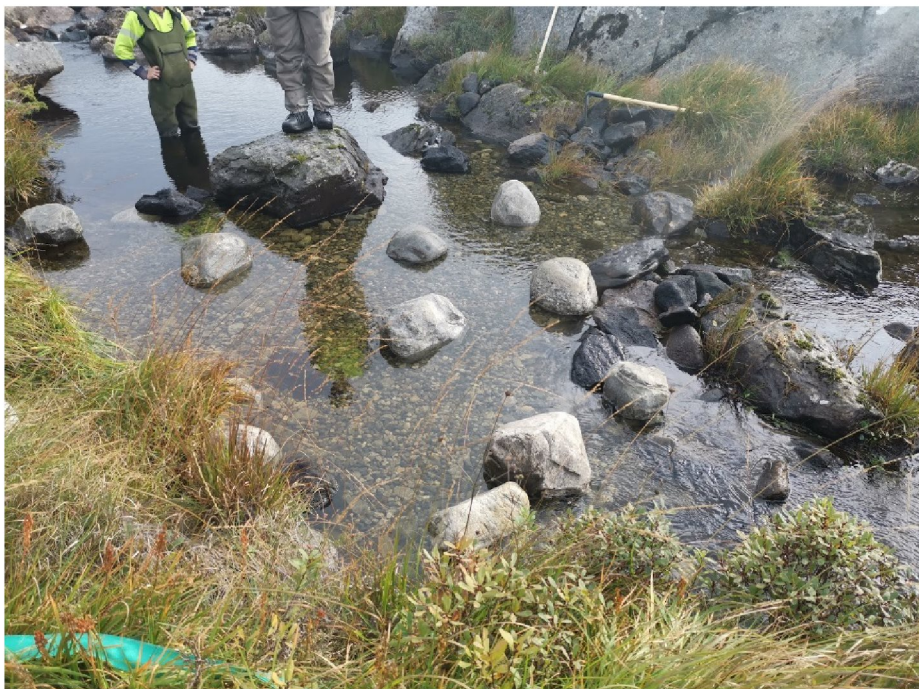
Etter grusutlegg i segment 67.

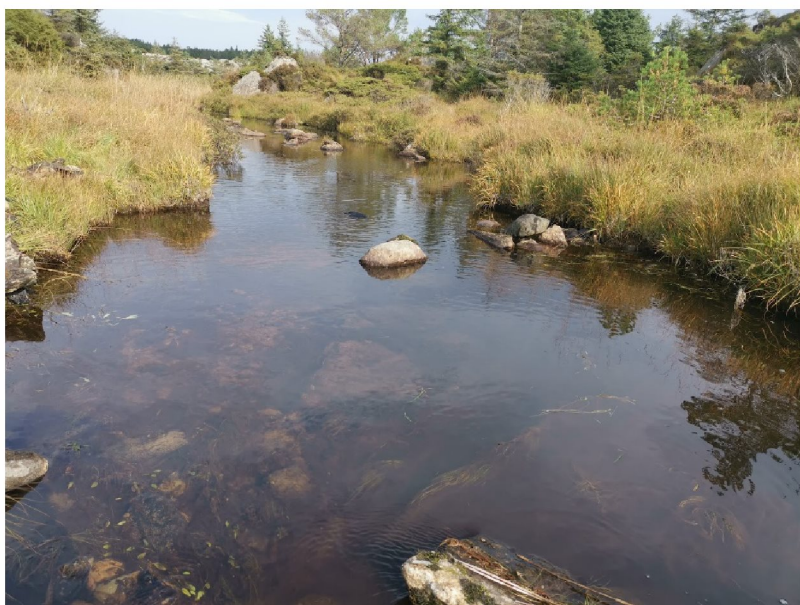
Før grusutlegg i segment 69.

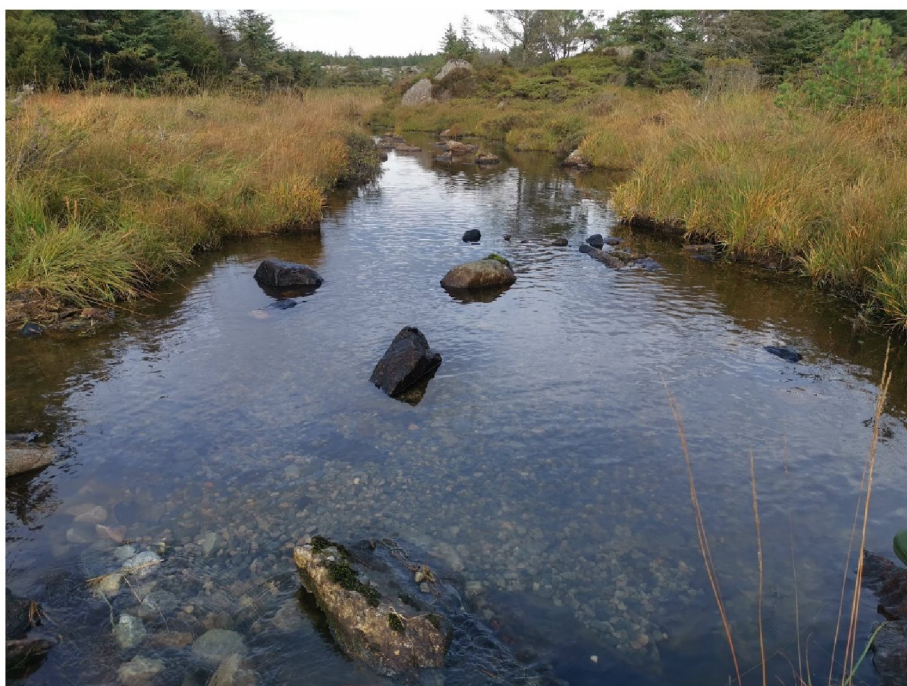
Etter grusutlegg i segment 69.

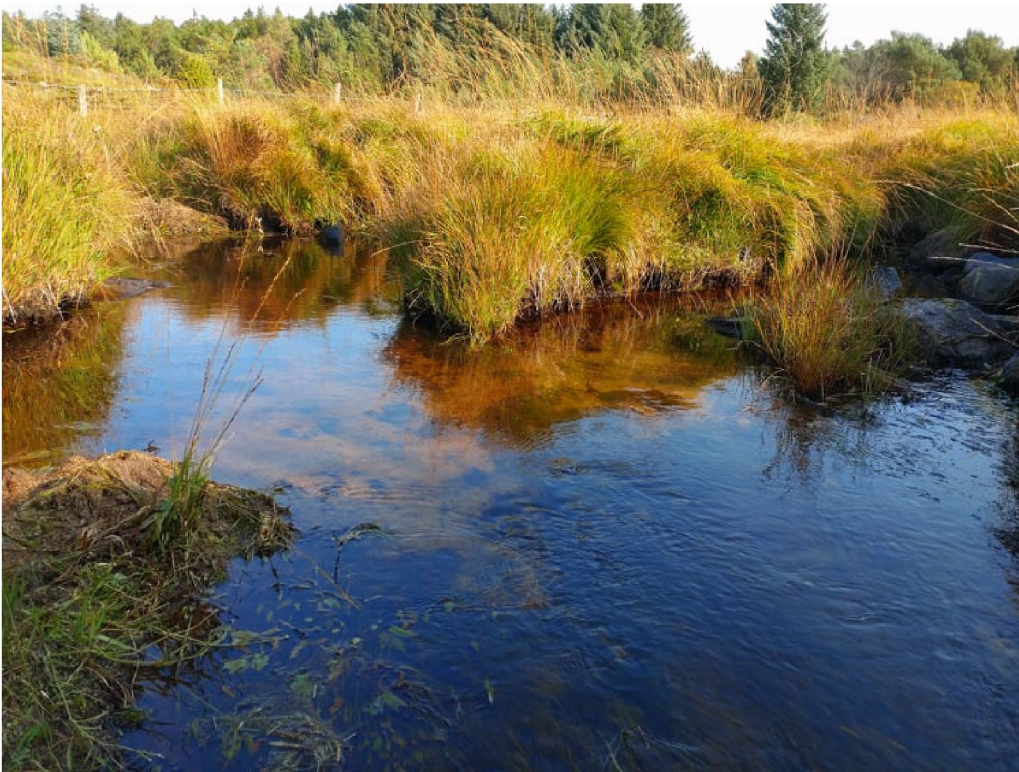
Før grusutlegg i segment 70.

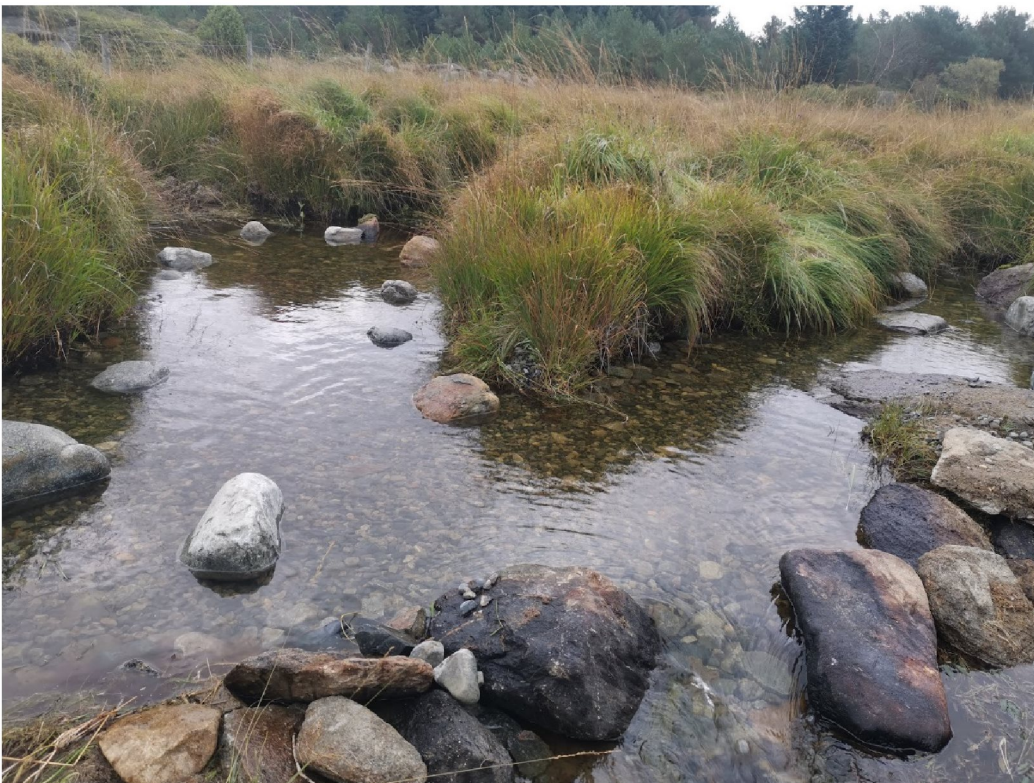
Etter grusutlegg i segment 70.
