# Geologi i tunneltraséen og metallinnhold i bergartene

Rogfast-prosjektet

Oppdragsnr.: 5144240 Dokumentnr.: NO-110-YM Versjon: D01  
2017-04-03

# TILTAKSPLAN UTFYLLING I SJØ PÅ HUSØY, KARMØY

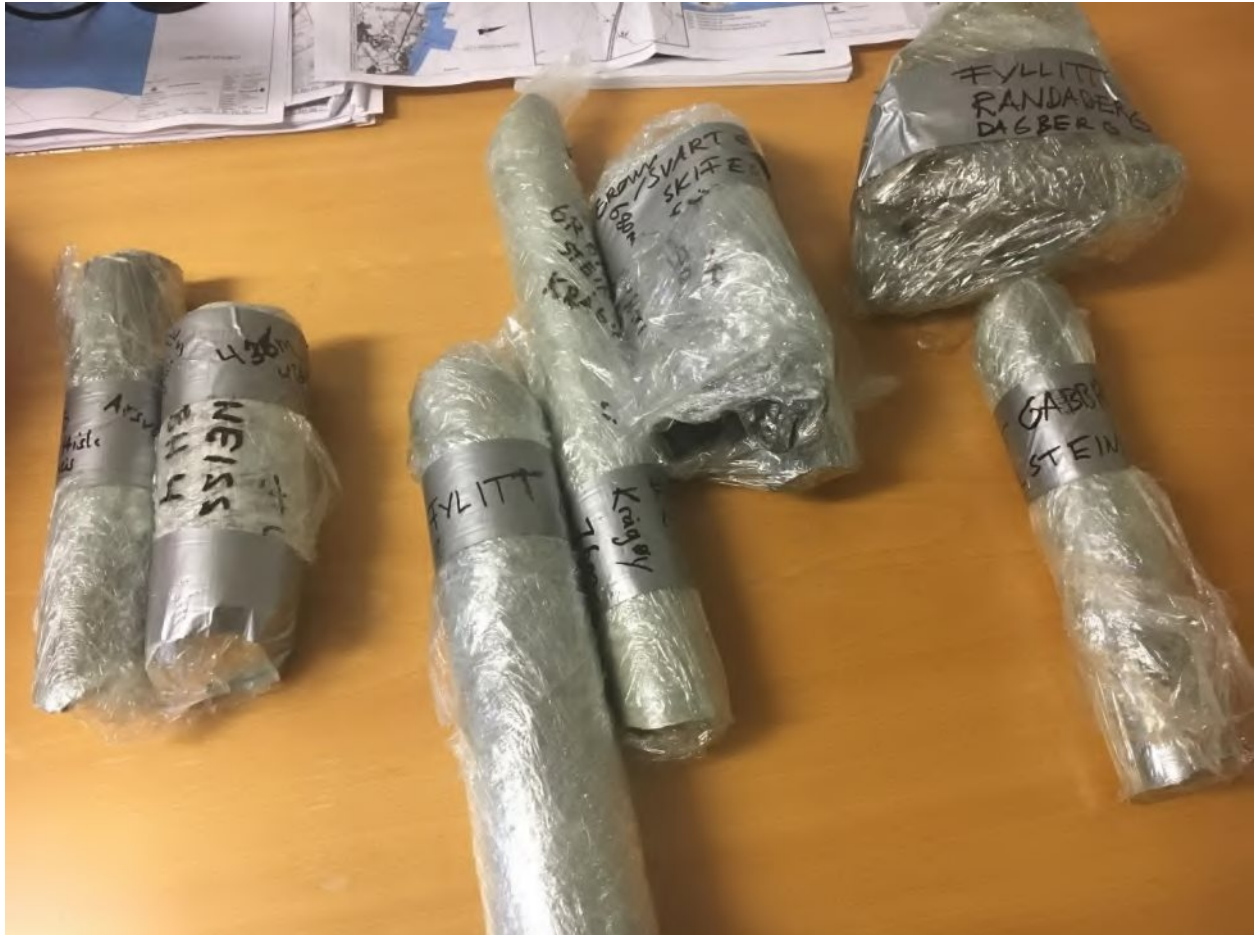
Figur 1 Kjerneprøver av bergarter fra Rogfast-traséen. Oversiktsdata fra venstre til høyre er gitt i tabell 1.

Bilder av prøver fra de ulike bergartene langs tunneltraséen er vist i dette kapittelet. Delprøve av bergartene ble sendt til analyse mht. metallinnhold i bergarten, samt utlekking av metaller fra nedknust bergart.

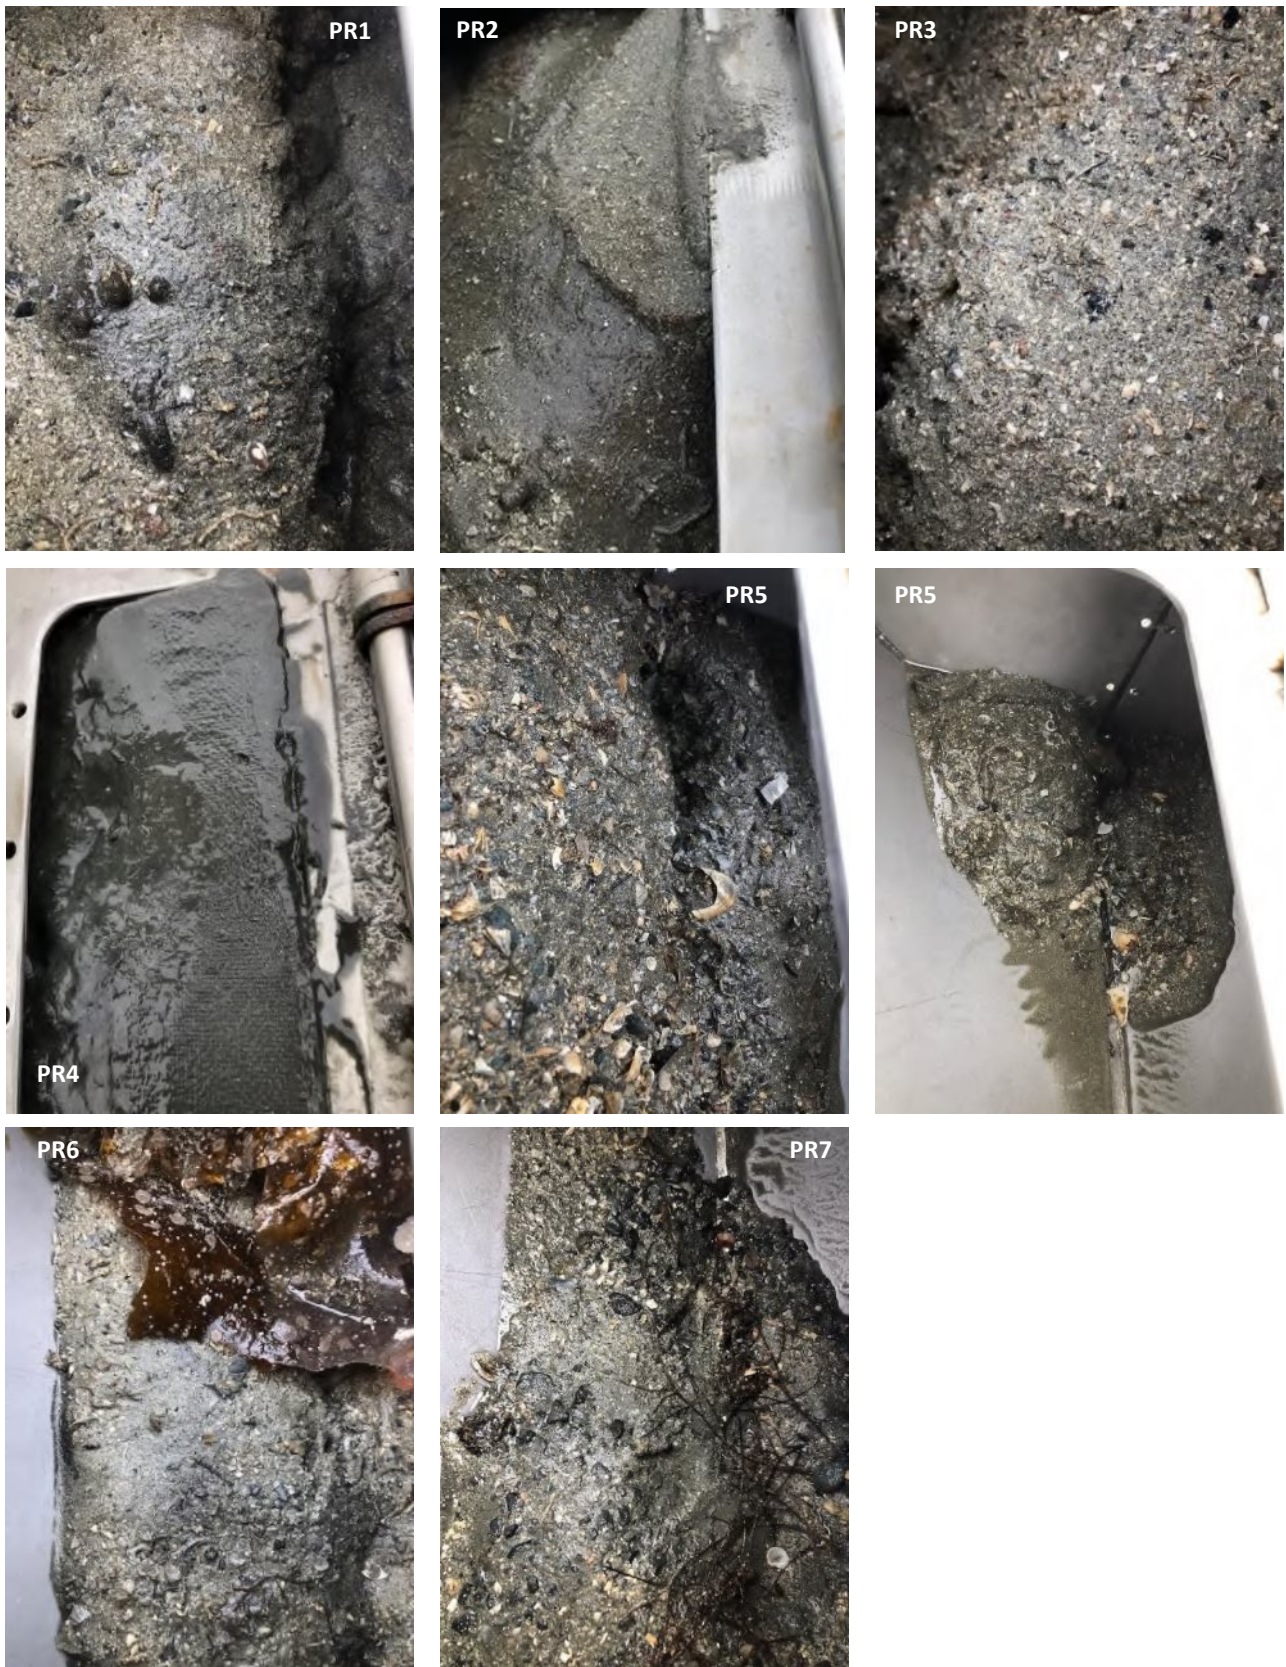
Figur 4.2: Bilder av prøvematerialet i grabben. Fra PR1 og PR3 var det noen tomme grabbkast.

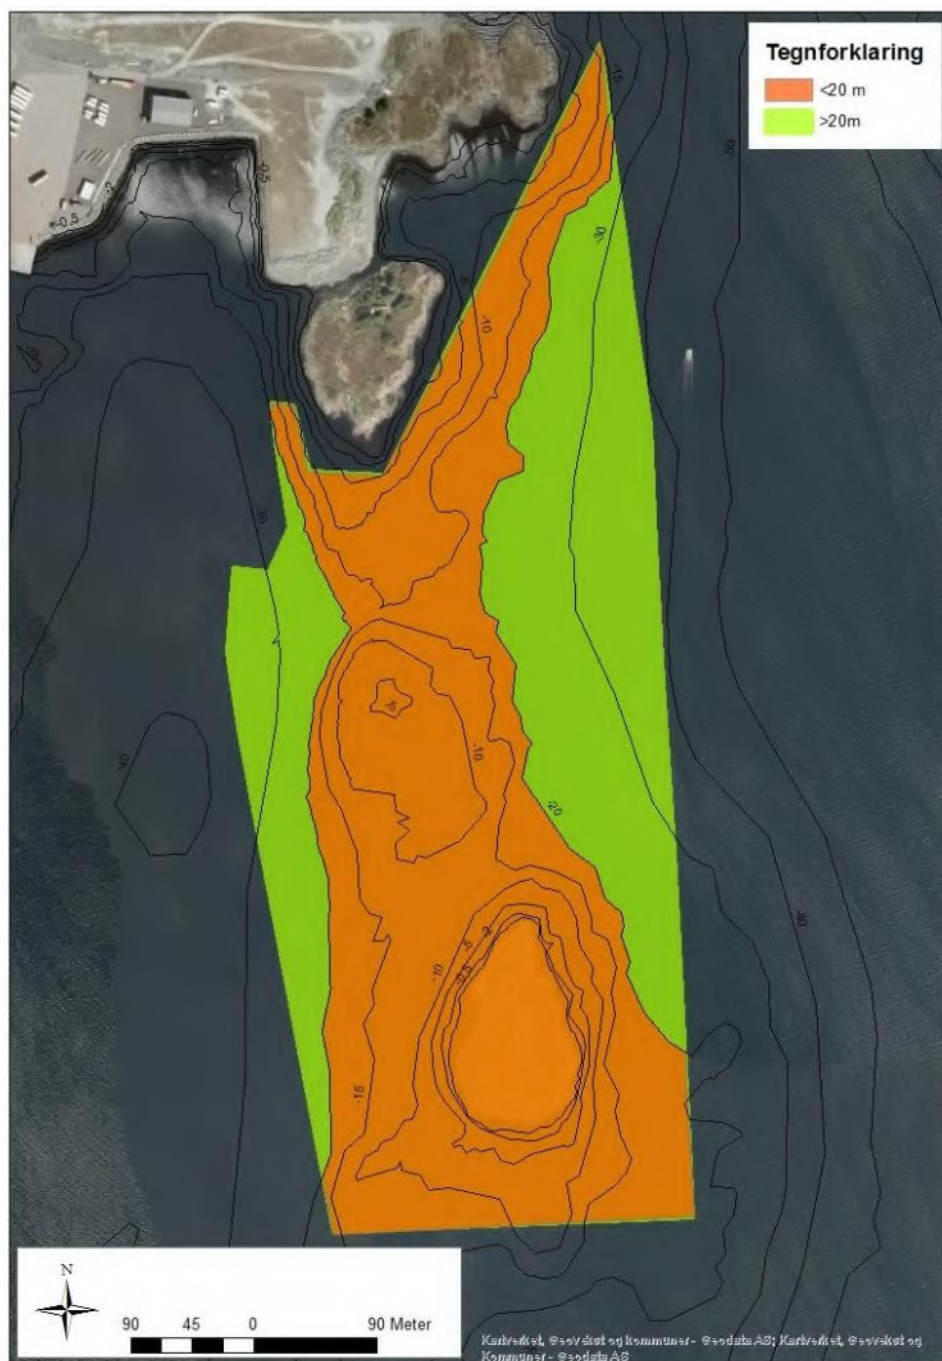
Figur 3: Vanddyp innenfor undersøkelsesområdet.

Ca. 120 000 m<sup>2</sup> av undersøkelsesområdet har vanddyp grunnere enn 20 m, mens de resterende 70 000 m<sup>2</sup> har vanddyp større enn 20 m (se Figur 3).

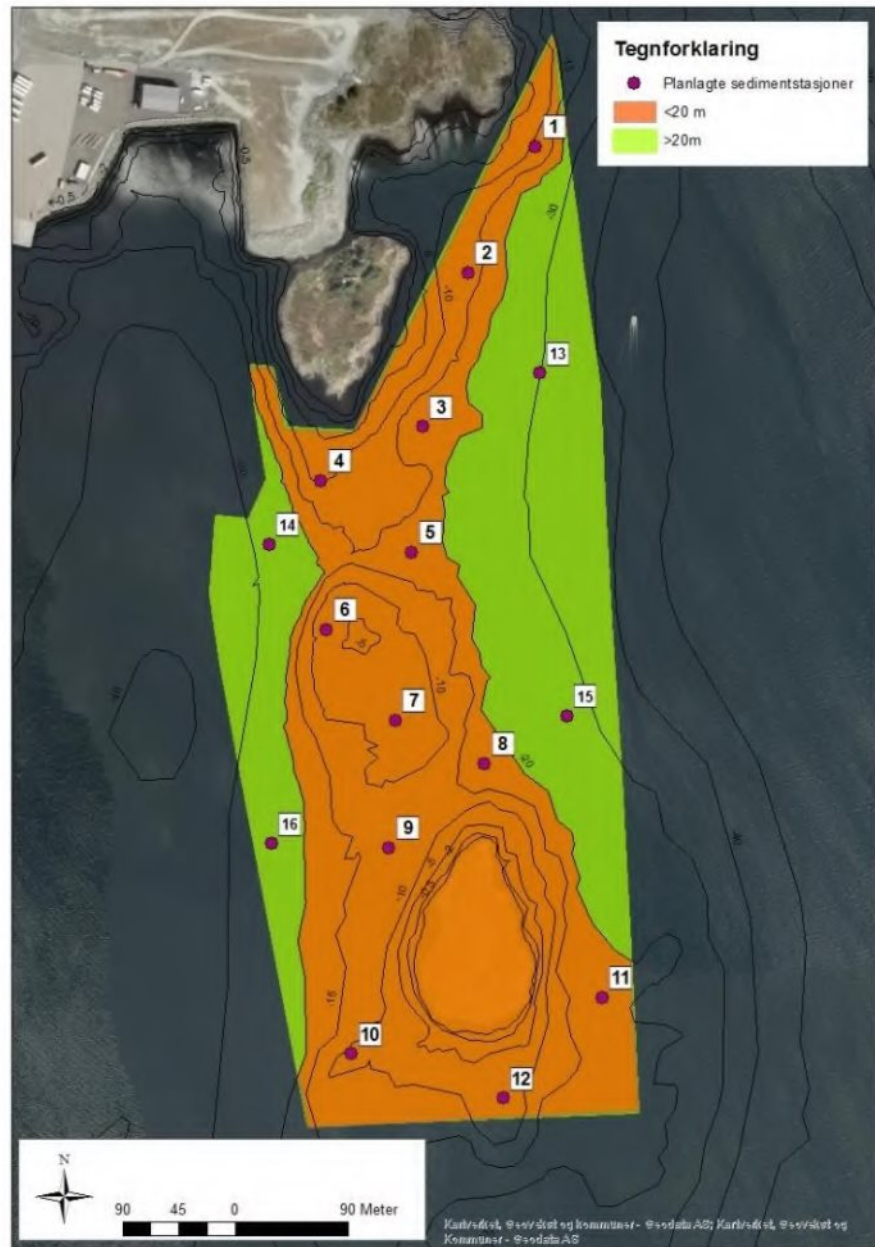
Figur 4: Planlagt plassering av sedimentstasjoner.

Tabell 2: Plassering og gjennomsnittlig vandndyp på endelige sedimentstasjoner (koordinater i UTM32, EUREF89).

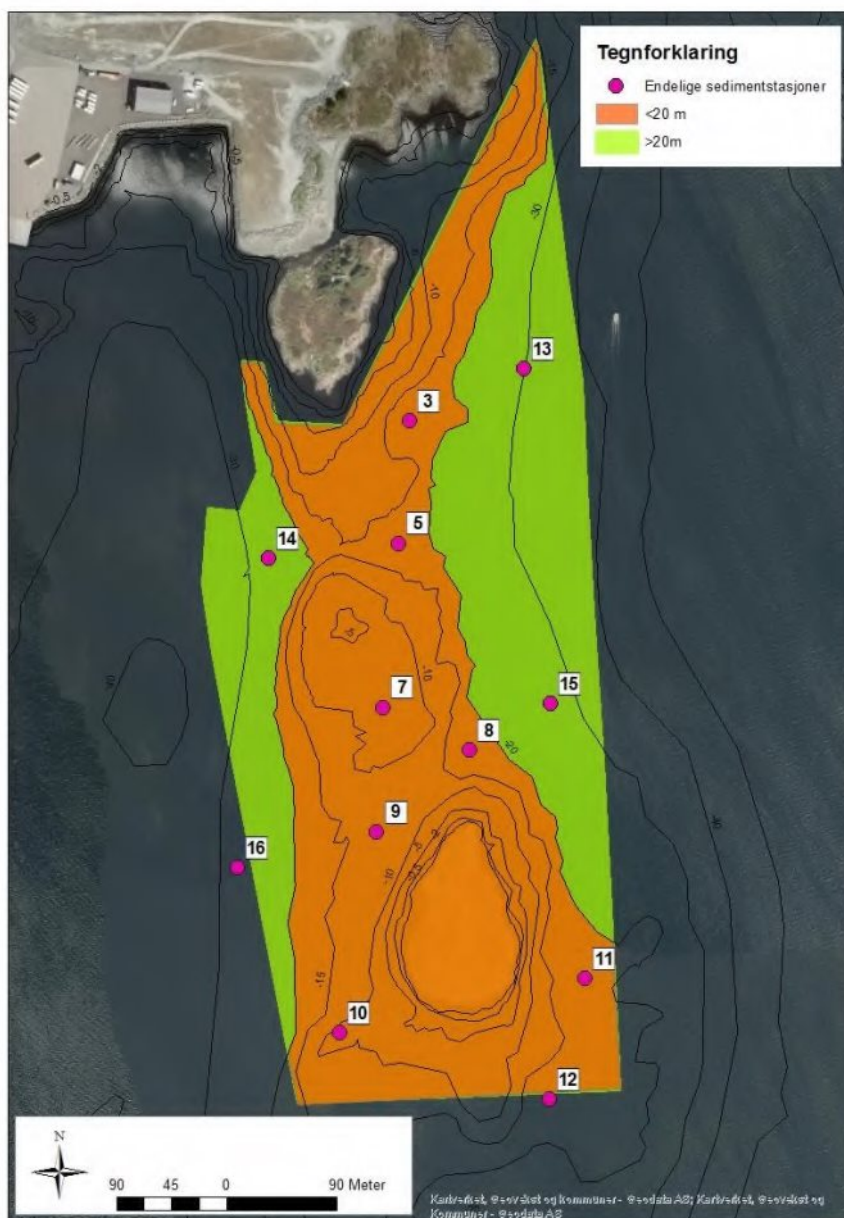
Figur 5: Endelig plassering på sedimentstasjoner. Stasjon 12 og 16 måtte flyttes noe utenfor undersøkelsesområdet for å få vellykkede grabbskudd.

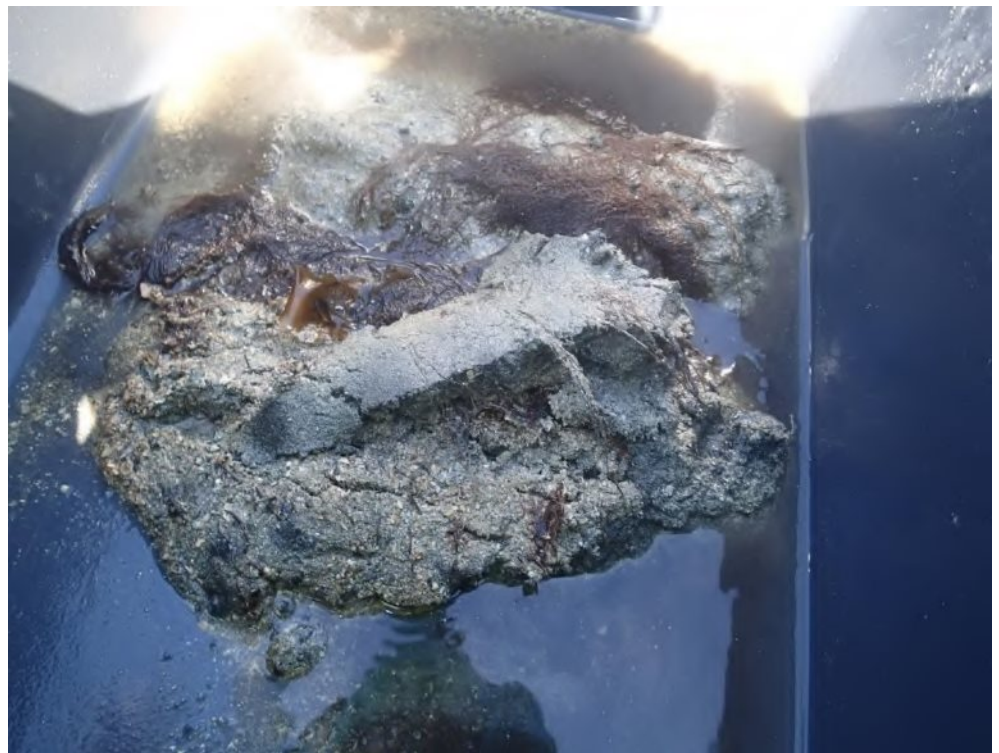
Figur 7: Fra stasjon 9. Fin-medium skjellsand blandet med mudder. Noe sjøgress i grabbskuddet.

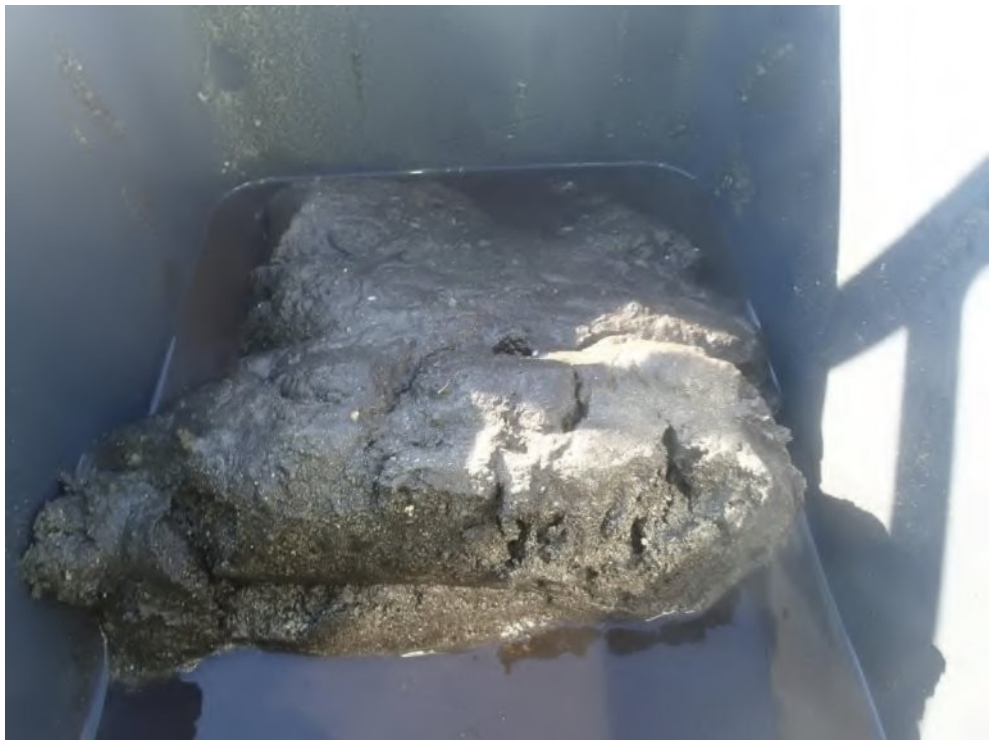
Figur 9: Fra stasjon 13. Fin-medium sand blandet med mørkgrå mudder. Noe skjellrester.

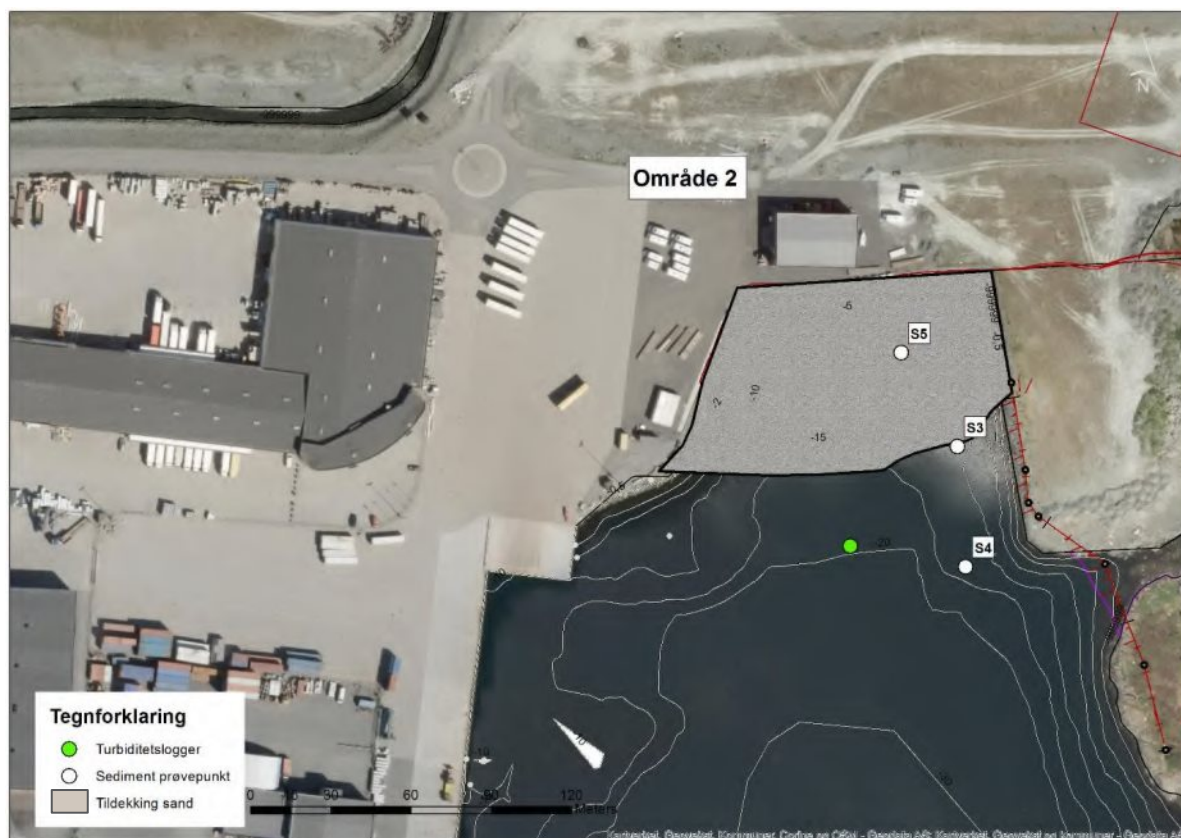
Figur 4. Forslag til forberedende tiltak og overvåking under tiltak. Overvåkingsstasjonen med turbiditetslogger kan med fordel være montert på en sedimentfelle slik at en kan beregne total spredning i løpet av tiltaket.

Tildekking av sjøbunnen med et tynt lag sand (ca. 10 cm tykt) vil stabilisere sjøbunnen og samtidig isolere forurensningen noe. Utfyllingen i område 2 dekker ca. 8400 m<sup>2</sup>, noe som krever ca. 840 m<sup>3</sup> sand (eksempelvis 0-8 mm) for å tildekke sjøbunnen. I kombinasjon med overvåking av turbiditet med alarmfunksjon, anses tildekking som et tiltak som vil sterkt redusere risikoen for spredning av forurenset sjøbunn. En sedimentfelle vil gi informasjon om hvor mye sedimenter og miljøgifter som har blitt mobilisert i løpet av tiltaket.

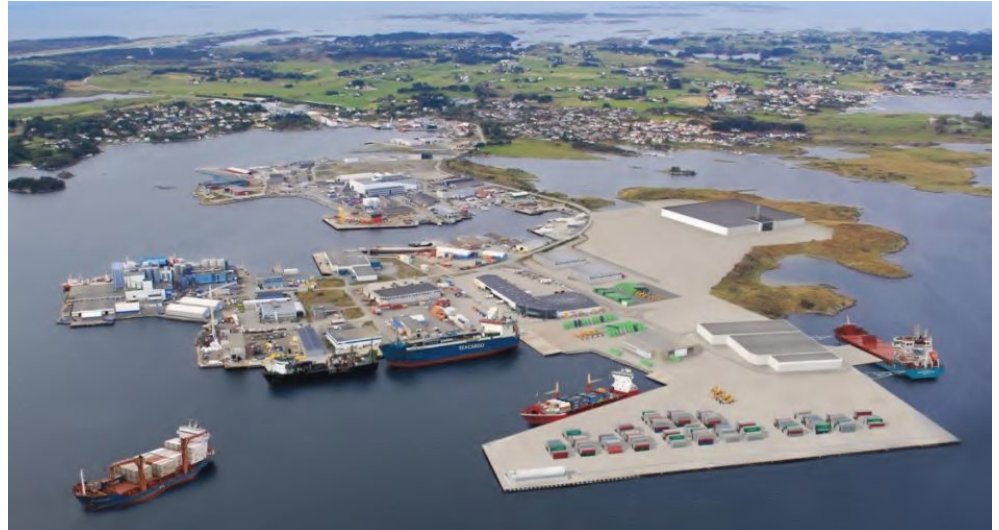
*Figur 9: Illustrasjon som viser planlagt utbygging av Husøy 2017, i tråd med vedtatt plan 488 – 3. Foto: Karmsund havn IKS.*

Det pågår høsten 2018 en utvidelse areal og kai på Flatskjer, i tråd med vedtatt reguleringsplan 488 – 3, se bilder under, Figur 9 og Figur 10. Arealet mellom havna (vist i Figur 6) og Flatskjer har alt blitt utfylt.

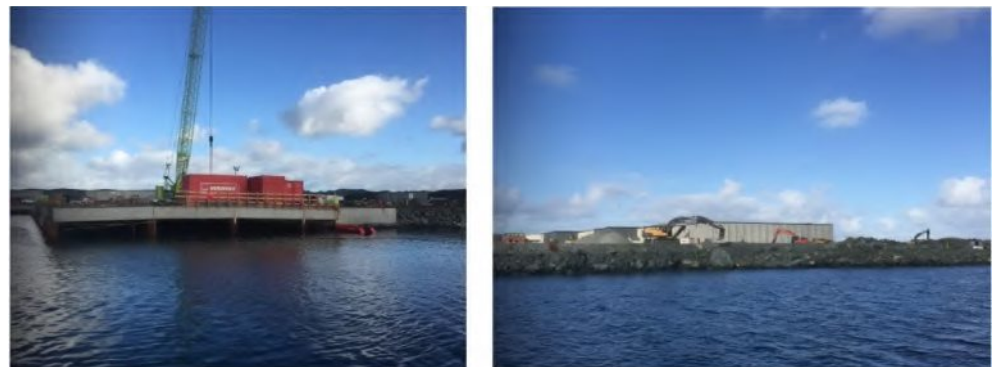
*Figur 10: Bilder tatt under feltarbeidet 3. oktober 2018 viser pågående utvidelse av areal og kai på Flatskjer, Husøy.*

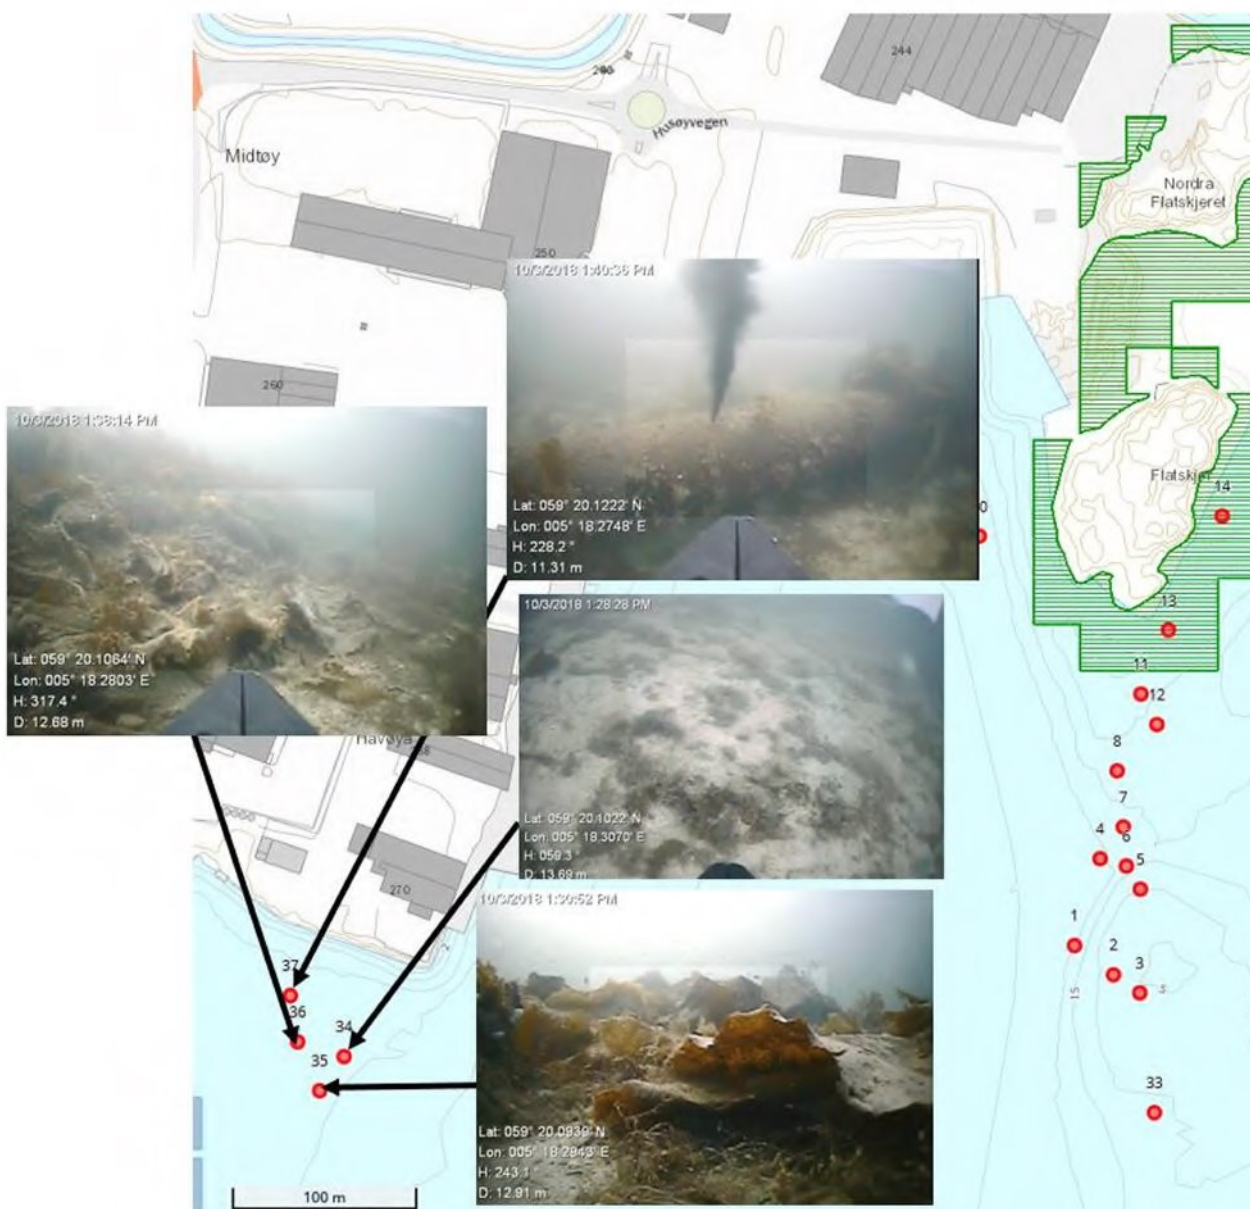
Figur 23: Stillbilder fra ROV-film fra influensområde i sjø/mulig tareskog. Bilder viser typisk sjøbunn ved utvalgte punkter og på ulike dyp. Kartgrunnlaget er fra Kystinfo.no.

Området utenfor Biomar og Mørenot ble vurdert som et influensområdet i sjø som vil være utsatt for nedslamming ved en utfylling i planområdet. For å kartlegge ev. forekomster av tareskog ble det filmet her, se oversikt i Figur 23. Også her ble det funnet hovedsakelig sukkertare med varierende grad av begroing og tilslamming. Lekkasje på en spill-ledning ble observert, noe kommunen skal være klar over fra tidligere (pers. medd. Magnar Sætre). Influensområdet er tilliggende område som kan bli påvirket av tiltaket
