Notat

Vår referanse: 22/6798-5

Uttale fra naturforvalter og friluftsansvarlig

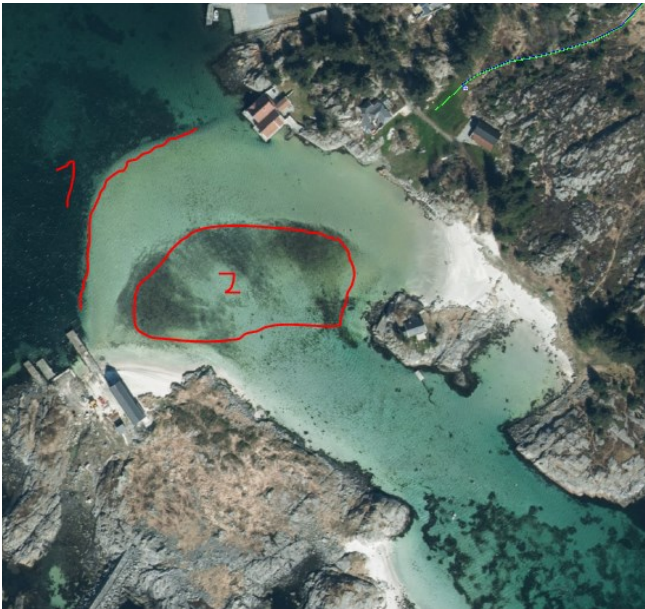
Området rundt 38/139 består av et grunt sjøområde med bløtbunn med sand og mudder. Dette gjør at det ikke er mulig for tang og tare å feste seg til bunnen, og at områdene derfor ikke inneholder tare. Bløtbunnen har spor av mange børstemarker. I et område, marker som nr 2 på kartet under, er det endel små steiner. Her er det også østers. Det vokser ålegress i området. Den er observert på noen få små lokaliteter sør for eiendommen, samt at den er i området markert med nr 1 på kartet under. Denne forekomsten er også registrert av Havforskningsinstituttet i 2012, og omtalt som «lokalt viktig». Se [naturbase for mer info](#).

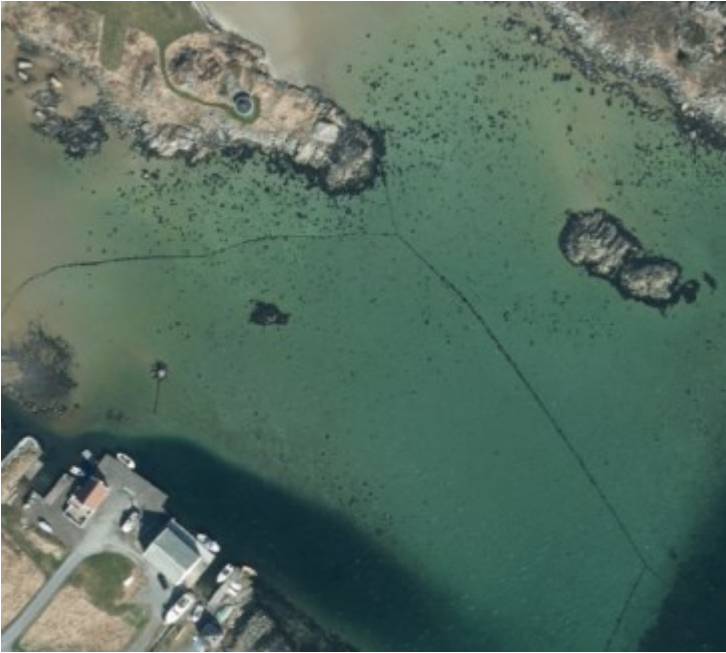
Naturforvalter kan ikke se i søknaden en beskrivelse av hvordan ledningene skal legges. Den vanligste metoden for slike ledninger er å senke dem ned med lodd på, slik at ledningene synker ned, og blir liggende oppå sjøbunnen. En slik løsning vil endre sjøbunnen i området, ved at bløtbunnen får elementer av harde flater. Dette vil da gi grobunn for tang og tare, og dermed endre arealet fra trefri sandbunn til område med tare. Samme situasjon vises godt på flyfoto fra vestre del av Syrevågen, hvor man ser at ledningstraseen i god kontrast til sandbunnen ellers.
