ROGALAND FYLKESKOMMUNE

Miljøsaneringsbeskrivelse for Telenorbygg og rester låve i anleggsbeltet Fv. 547, Åkrehamn

OPPDRAGSNR.	DOKUMENTNR.	OPPDRAGSGIVER	OPPDRAGSNAVN:	DOKUMENTTITTEL:
A104603		Rogaland Fylkeskommune	Fv. 547 Åkra	Miljøsaneringsbeskrivelse for Telenorbygg og rester låve i anleggsbeltet Fv. 547, Åkrehamn.

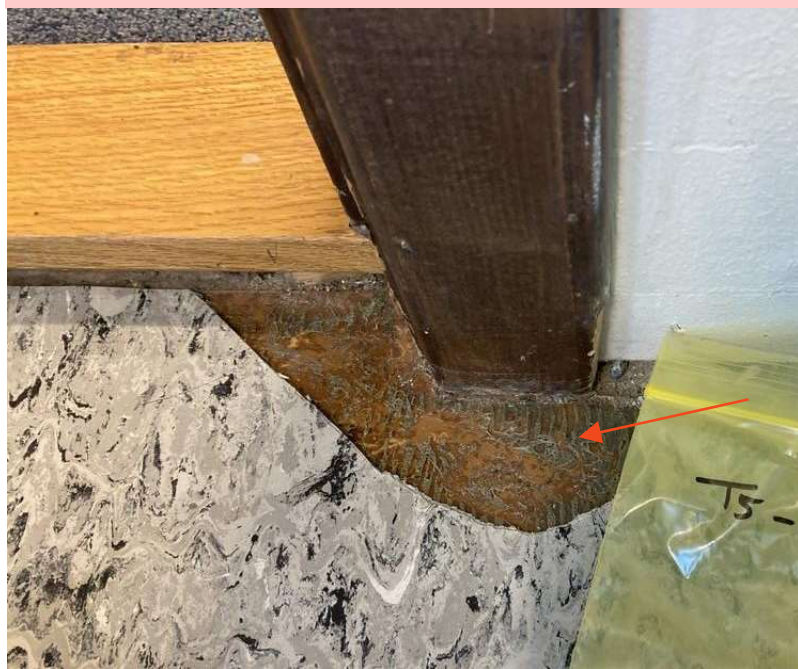
Figur 4: Det ble ikke påvist asbest i limen mellom brun og grå vinyl i rom 105, prøve **T5**.

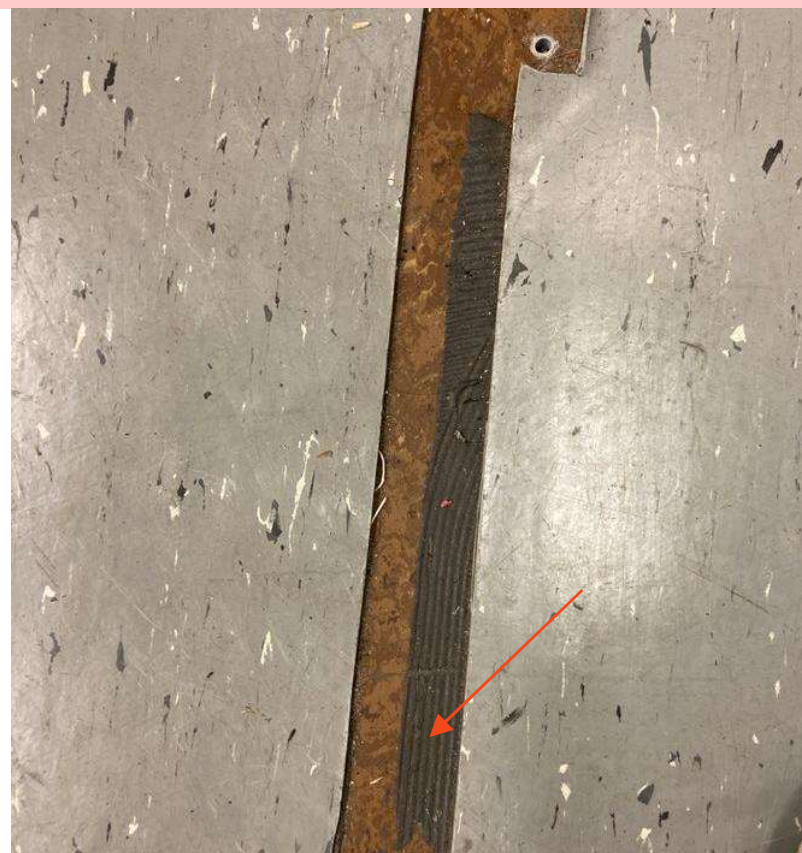
Figur 5: Det ble ikke påvist asbest i limen mellom brun og grå vinyl i rom 112, prøve **T7**.

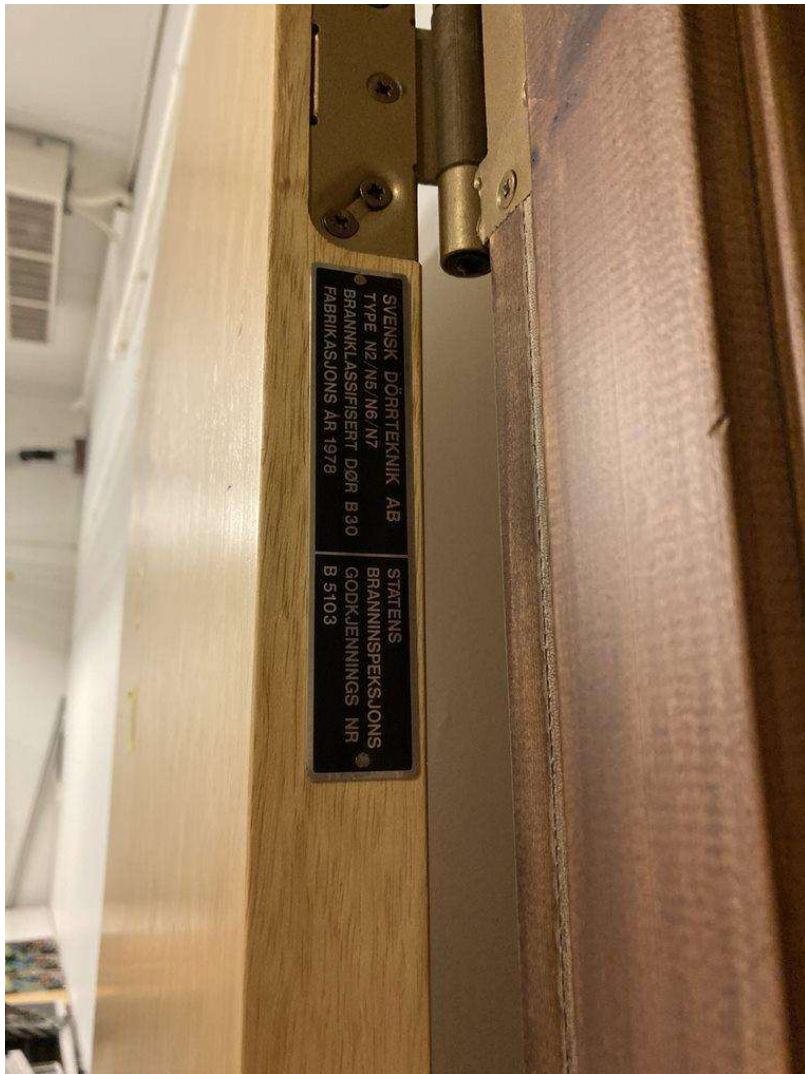
Figur 6: Eksempel på en brannør som ble observert i Telenorbygget. Denne brannøren er fra 1978, og kan dermed inneholde asbest.

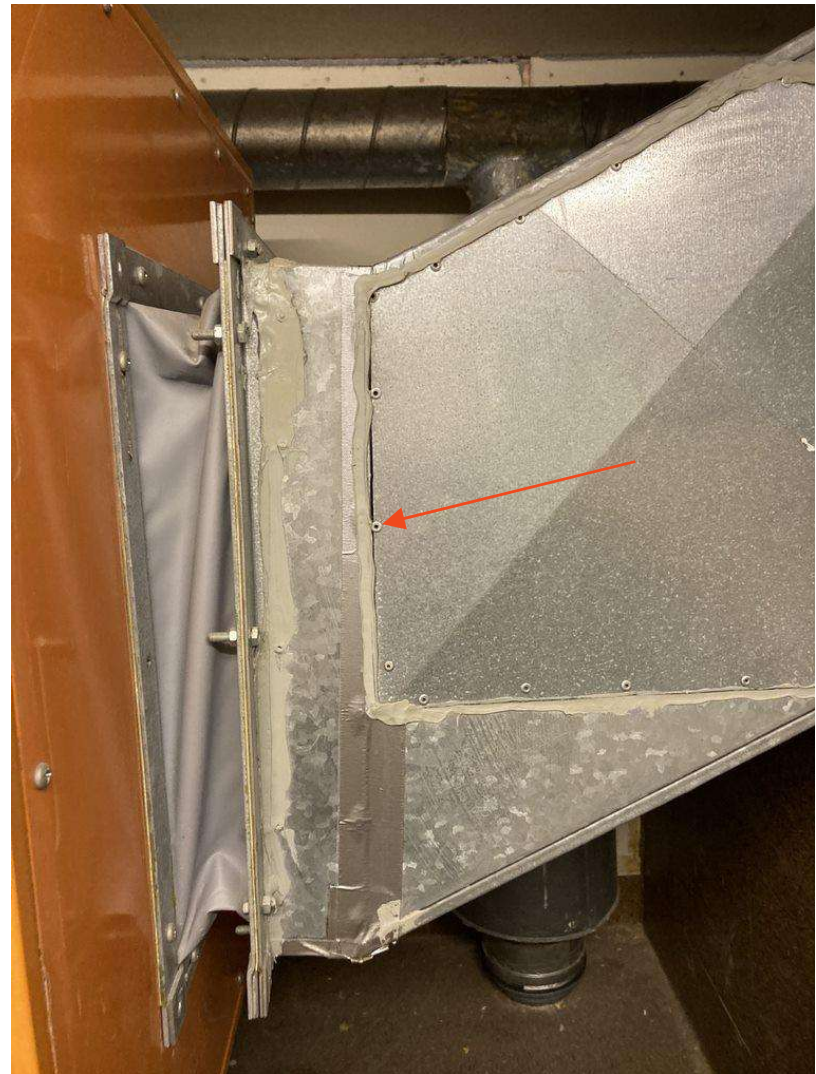
Figur 7: Grå, hard fugemasse på ventilasjonsanlegget ble prøvetatt for asbest, prøve **T11**. Det ble ikke påvist asbest i prøven.

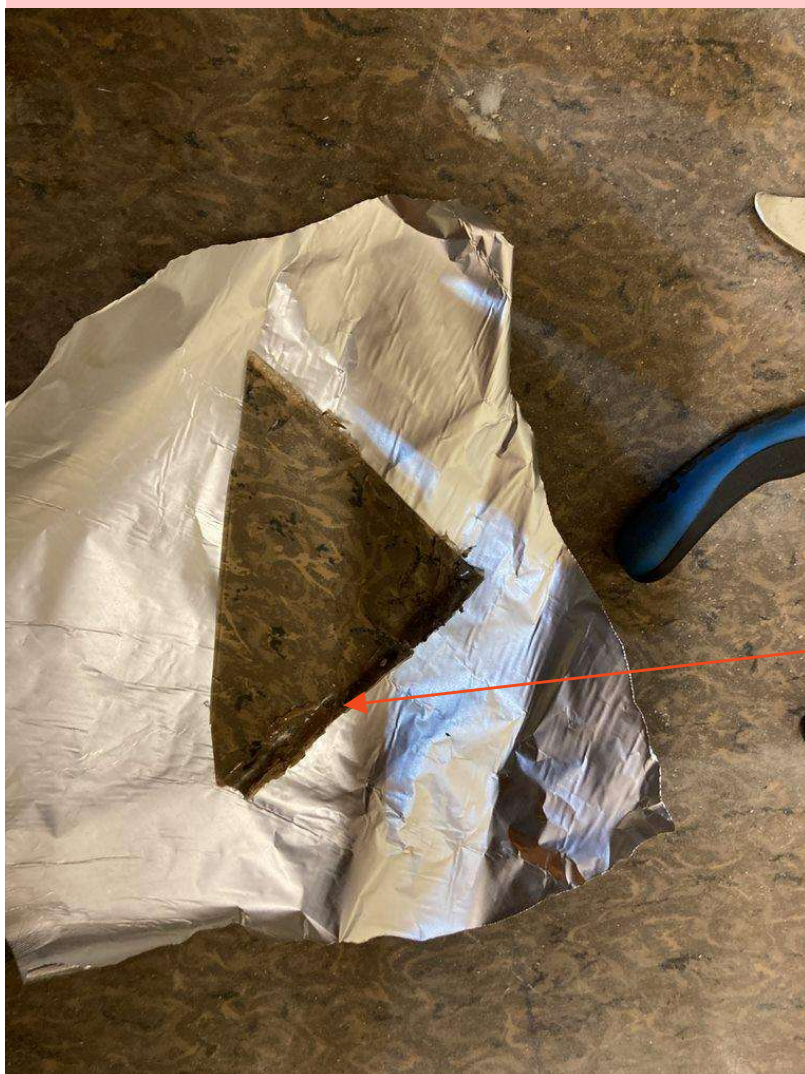
Figur 8: Brun vinyl ble prøvetatt for asbest, prøve **T12**. Det ble ikke påvist asbest i prøven.

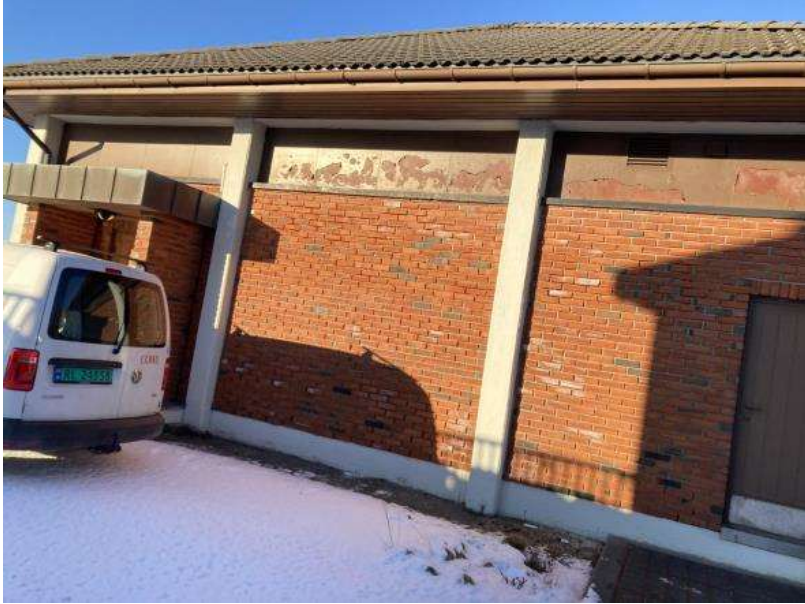
*Figur 10: Mørtel mellom murstein på fasaden ble prøvetatt og analysert for asbest, prøve **T14**. Det ble ikke påvist asbest i prøven.*

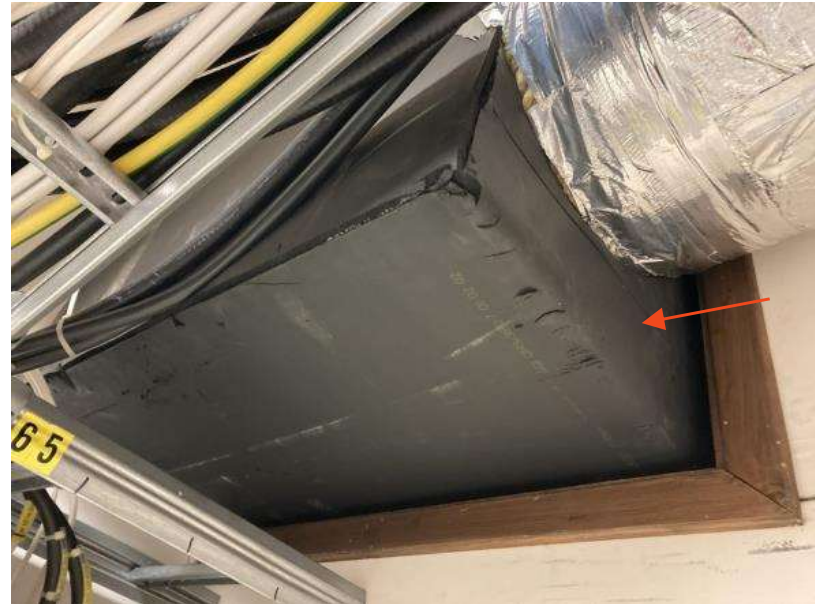
Det ble observert cellegummi på rør på kaldloftet, og på kjøleanlegget i rom 112, samt på vannrør i rom 110. All cellegummi er farlig avfall med mindre det er tatt prøver og analyseresultatene viser at det ikke er farlig avfall. Cellegummien er ikke prøvetatt da det er dyrere å foreta slik prøvetaking enn å levere alt inn som farlig avfall.

Figur 12: Cellegummi ble observert på kjøleanlegget.

Teppefliser og cellegummi skal leveres og deklarerer som farlig avfall med bromerte flammehemmere.

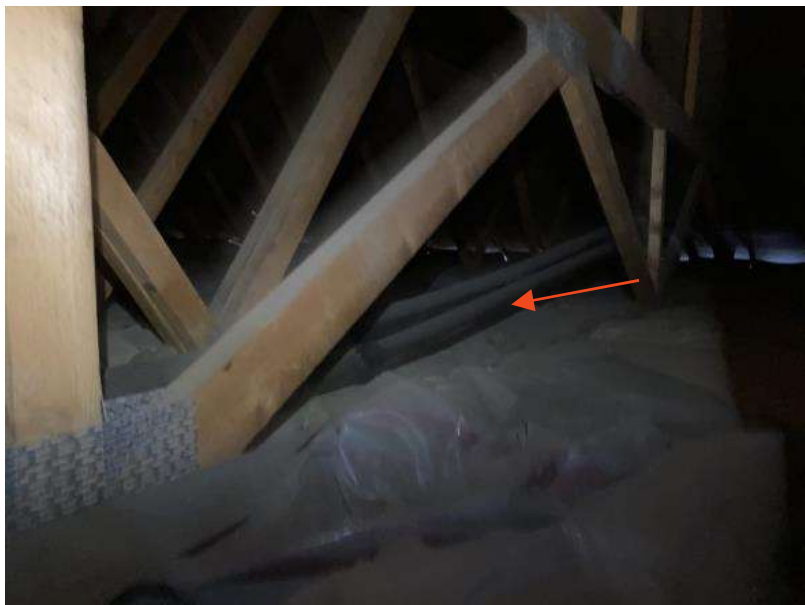
Figur 13: På kaldloftet ble det observert to rør isolert med cellegummi.

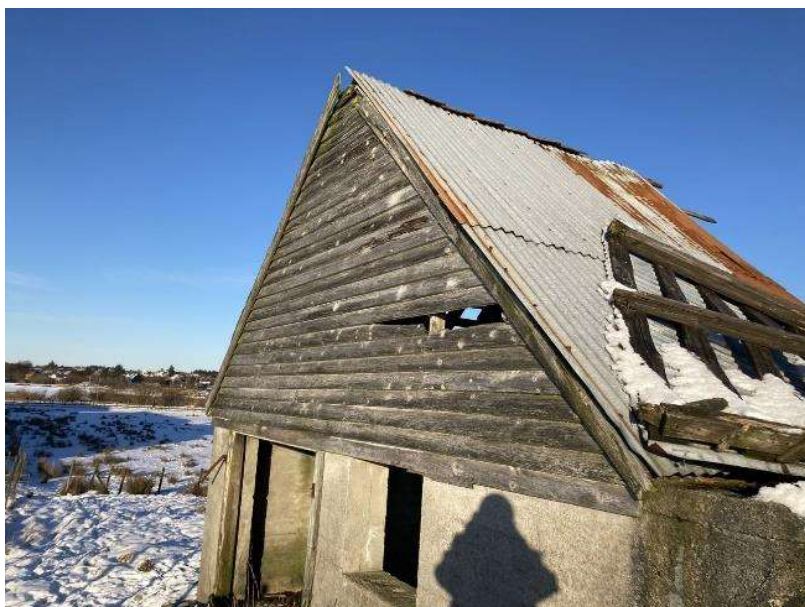
Figur 14: Låven har treverk med grøntskjær som sannsynligvis er CCA-impregnert.

CCA-impregnert trevirke skal deklarerer og leveres som farlig avfall til godkjent mottak.

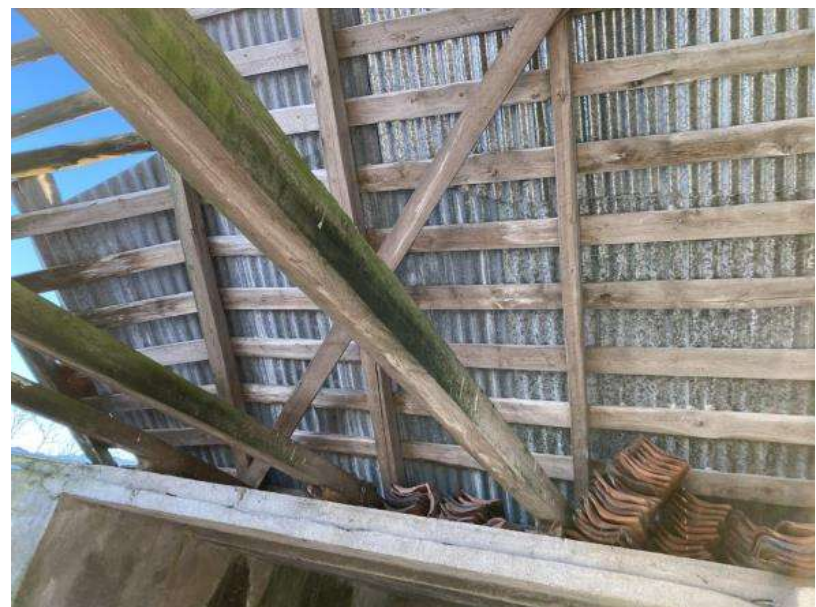
Figur 15: Bilde fra innsiden av låven. Også her er det observert treverk med grøntskjær som skal håndteres som CCA-impregnert trevirke.

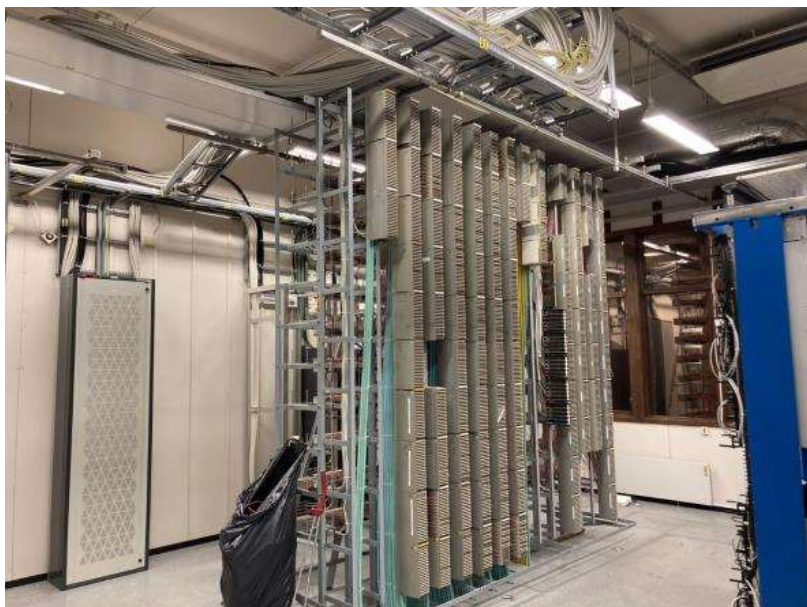
Det ble observert EE-avfall i hele Telenorbygget. Det ble ikke observert EE-avfall i låven. Ved hjelp av erfaringstall er det beregnet at det er ca. 1000 kg med EE-avfall i Telenorbygget. Det er mulig at noe av det observerte El-utstyret kan bli tatt med under utflytting, noe som kan påvirke dette estimatet.

Figur 16: Det ble observert mye EE-avfall i Telenorbygget. Mye utstyr, som det vist på bildet, vil trolig fjernes av Telenor under utflytting.

EE-avfall leveres godkjent mottak som vil demontere dette på riktig måte. Lysrør og sparepærer deklarerer som farlig avfall og pakkes slik at delene kommer hele frem til mottaket.

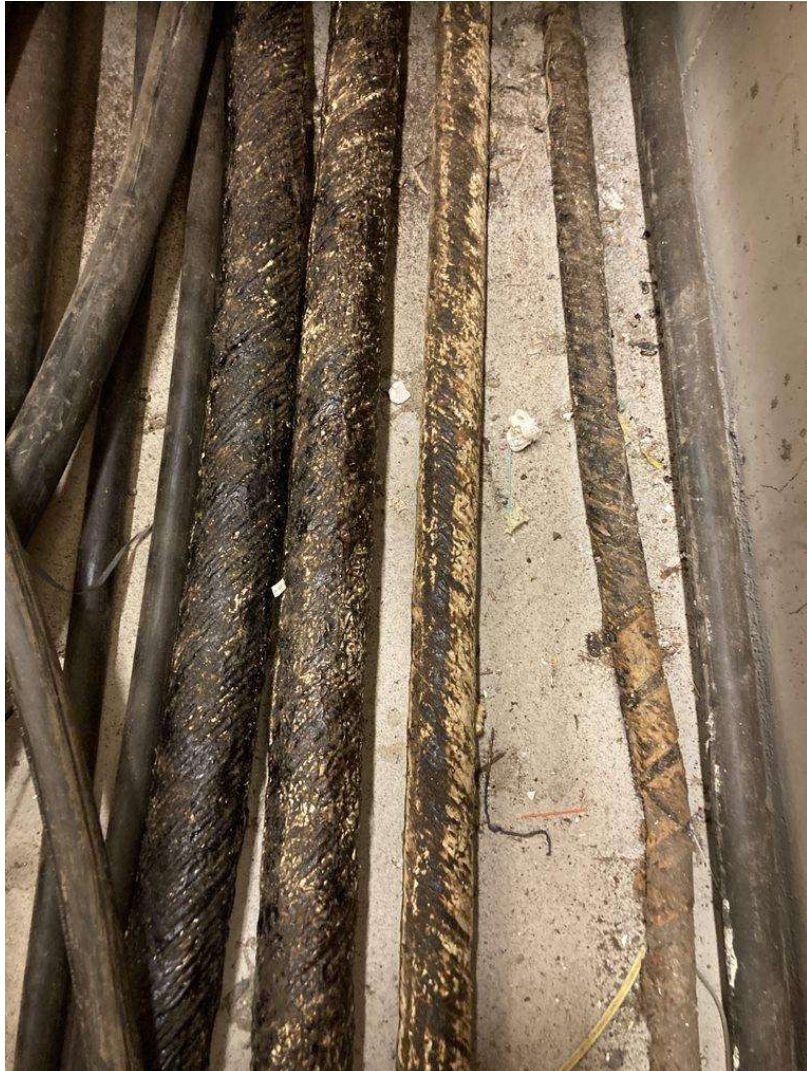
Figur 18: Det ble observert eldre trykksatte kabler i kabelganger under gulvet (rom 113). Disse kan inneholde PCB-holdig olje. Under demontering må kablene håndteres på en slik måte at eventuell olje ikke søler.

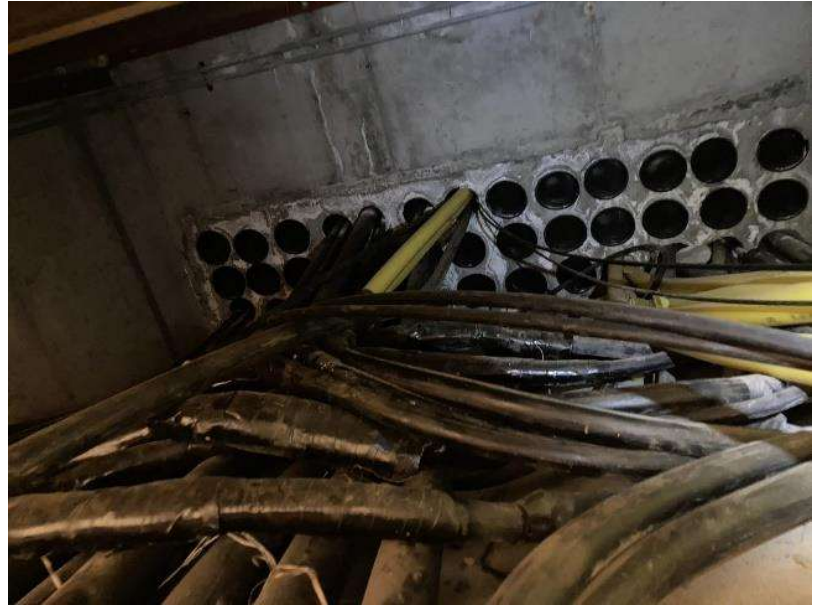
Figur 19: Kabelgjennomføringer i ringmuren. Bildet er tatt i kabelgangen under rom 113.

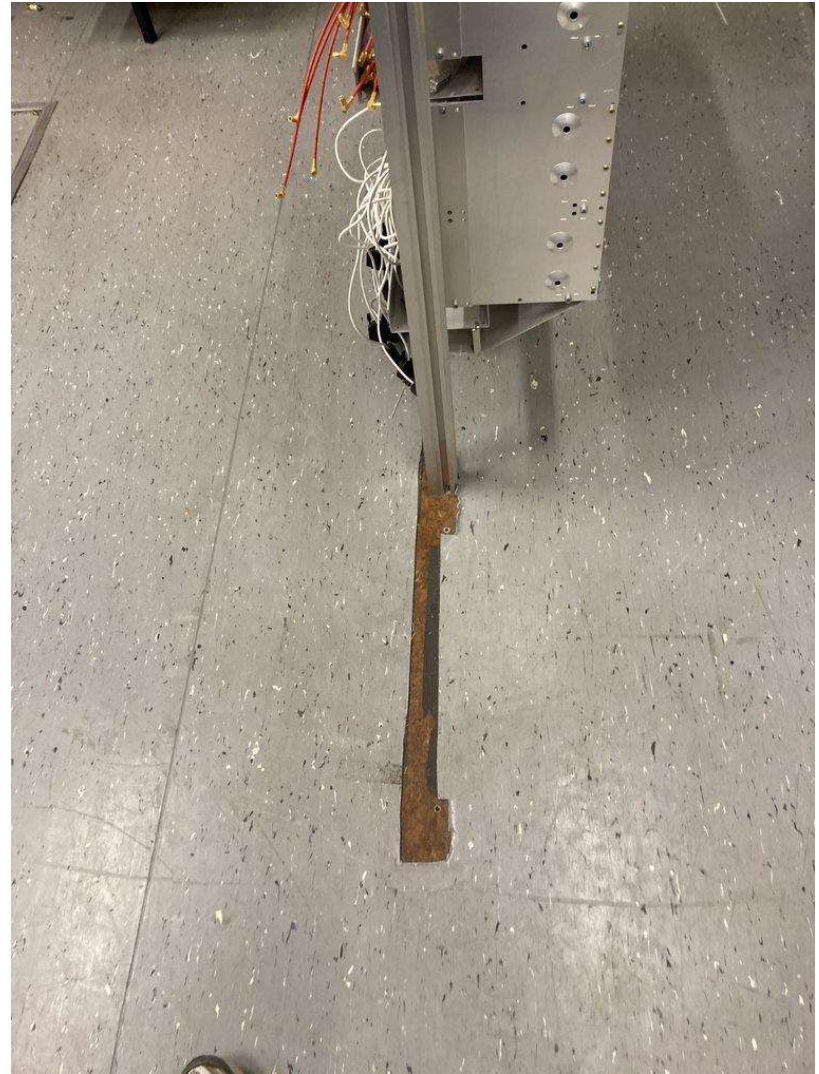
Figur 21: Grå vinyl i rom 112. Her kan man se at vinylen er lagt oppå brun vinyl.

Vinylbelegg og vinyllister deklarerer og leveres som farlig avfall med ftalater.

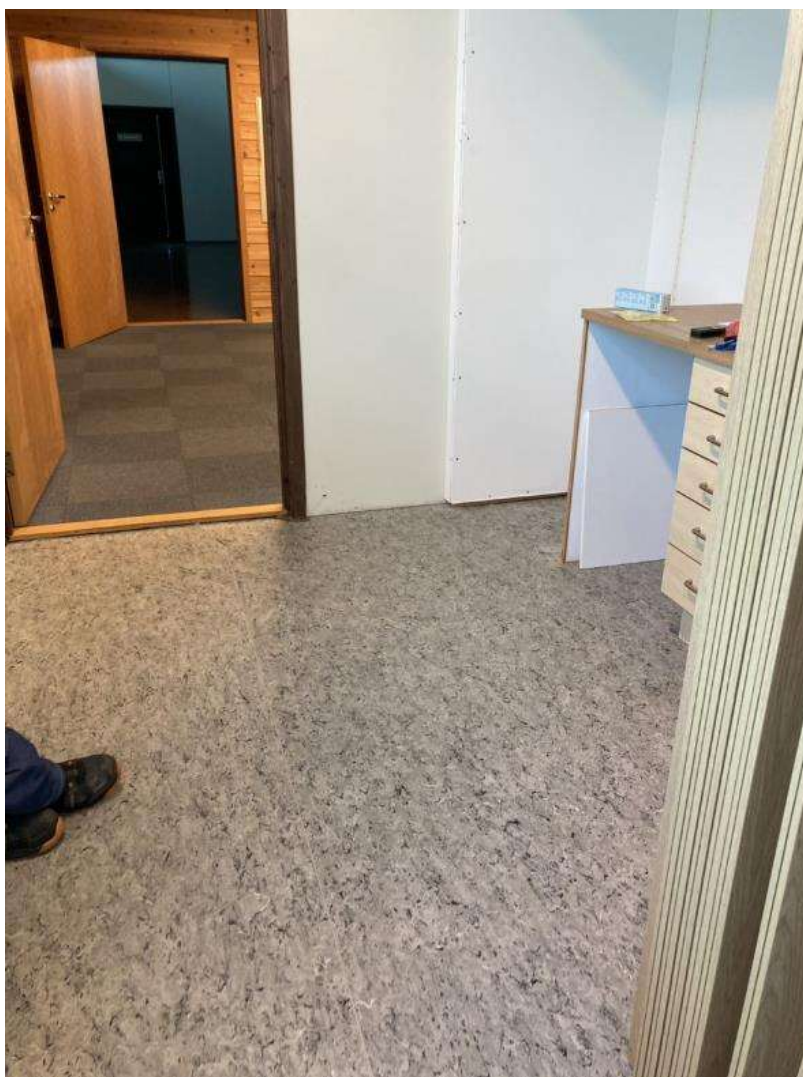
Figur 22: Det ble observert to typer grå vinyl i bygget. Dette er i kjøkkenet, rom 105.

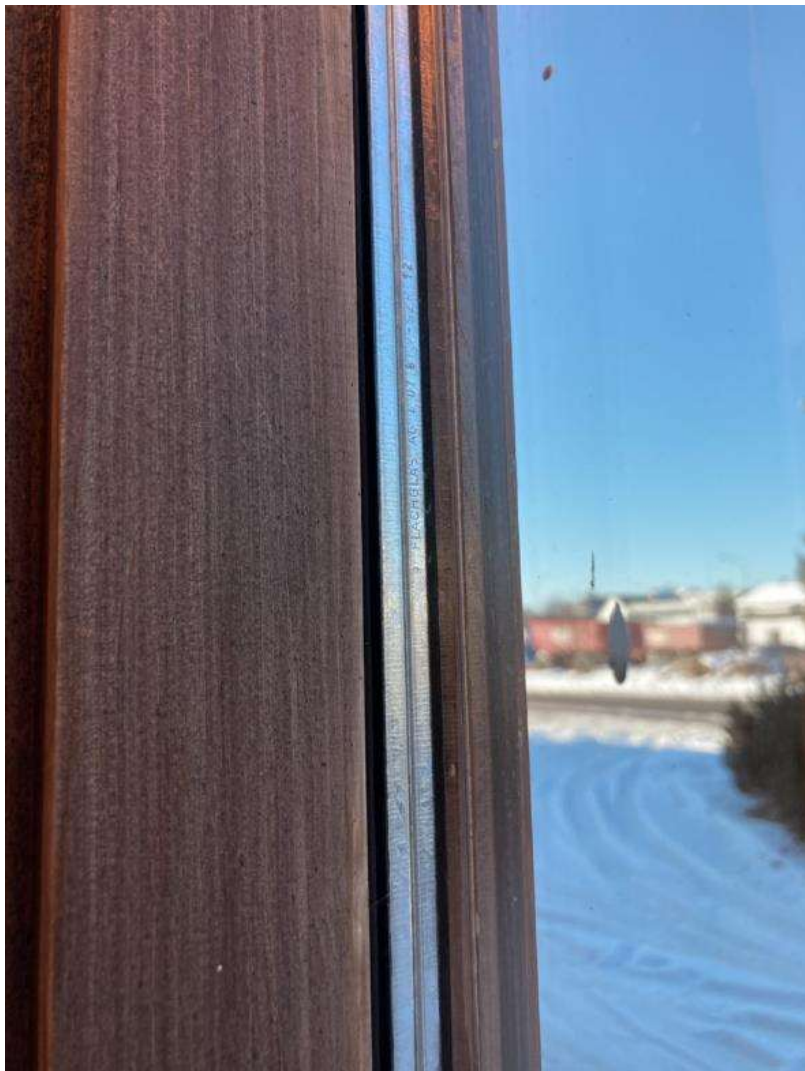
Det ble observert 42 antall isolerglassruter i Telenorbygget. Det var ikke mulig å komme til alle vinduene for avlesing. Noen ruter var utilgjengelige, mens en del ruter var tildekket med folie. For de rutene som var mulig å komme til ble det ikke funnet et årstall på rutene, men disse var av merket "Flachglas", og så ut til å være eldre ruter, trolig fra byggeår. Det er antatt at isolerglassrutene i bygget er PCB-holdige.

Figur 25: Vindu observert i Telenorbygget, av merket Flachglas. Det ble ikke observert årstall på avstandslisten, men utseendet tilsier at vinduet er eldre, trolig fra oppføringen av bygget. Disse skal håndteres som PCB-holdige.

Isolerglassruter som er farlig avfall deklarerer og leveres som farlig avfall til godkjent mottak. Se tabellen under for informasjon om avfallstoffnr. og EAL-kode for de ulike typene isolerglassruter.

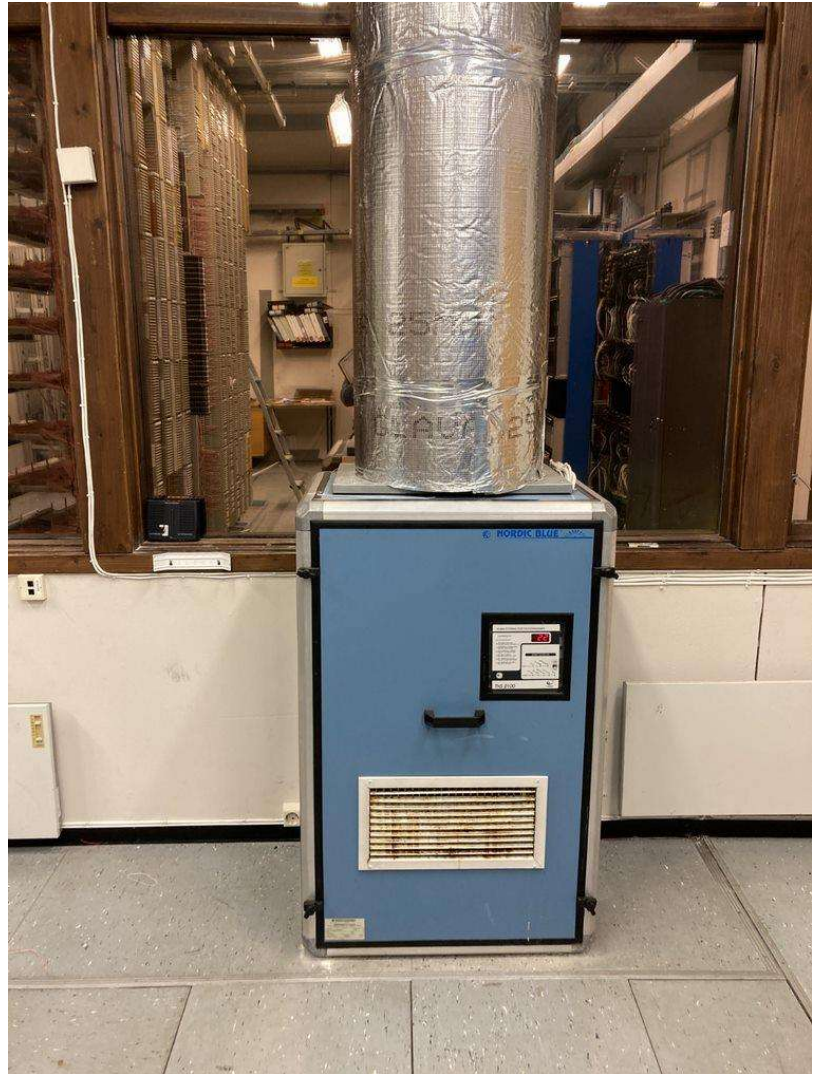
Figur 27: Kjøleanlegg observert i rom 112.

Selve anleggene leveres som EE-avfall etter at gassen er tappet av.

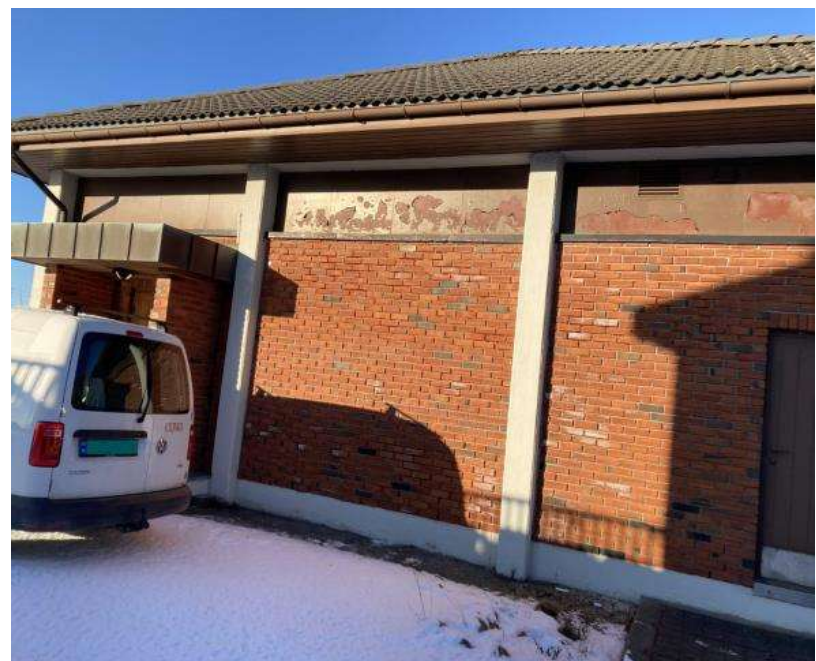
Figur 29: Prøvetakingspunkt for mørtel (T14) og murstein (T15).

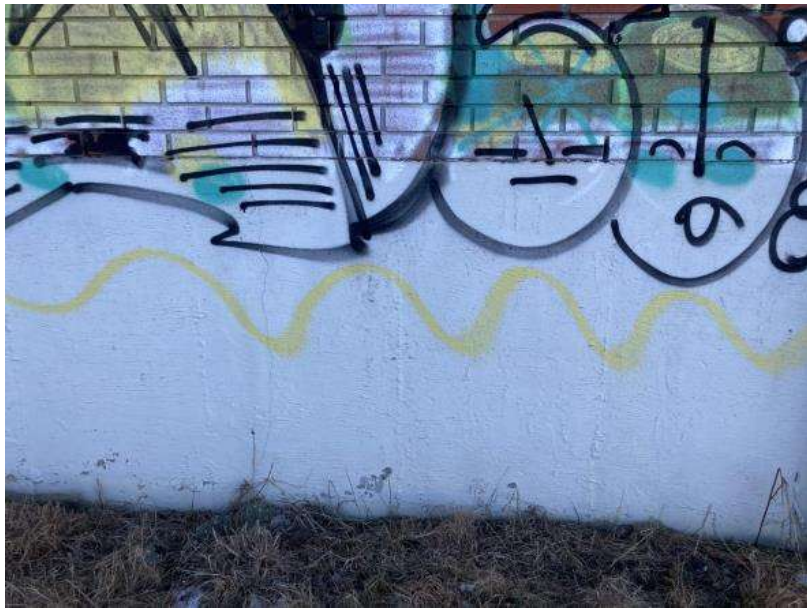
Figur 30: Prøvetakingspunkt for hvit fasademaling (T16). Malingen er farlig avfall med sink.

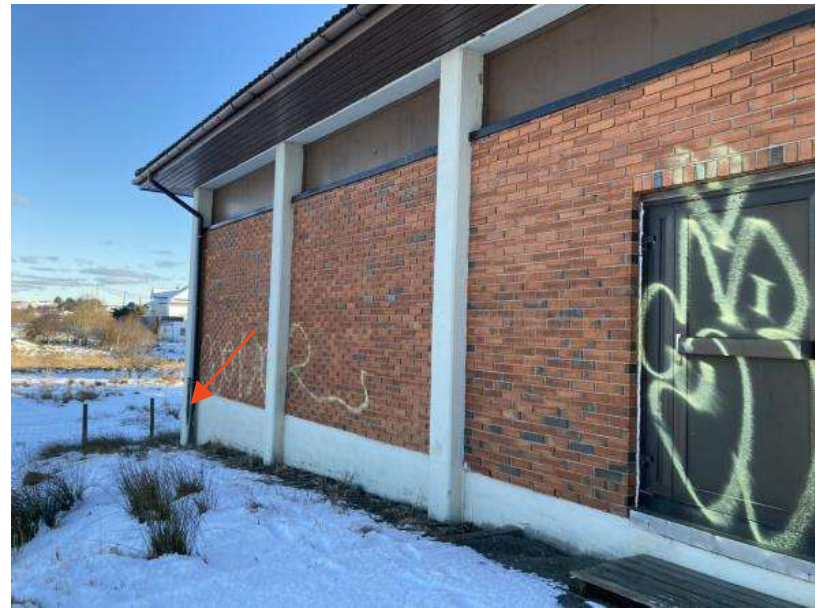
Figur 31: Prøvetakingspunkt for betongsøyle (T17). Denne betongen fikk påvist sink og Cr^{6+} som hindrer gjenbruk av betongen uten søknad.

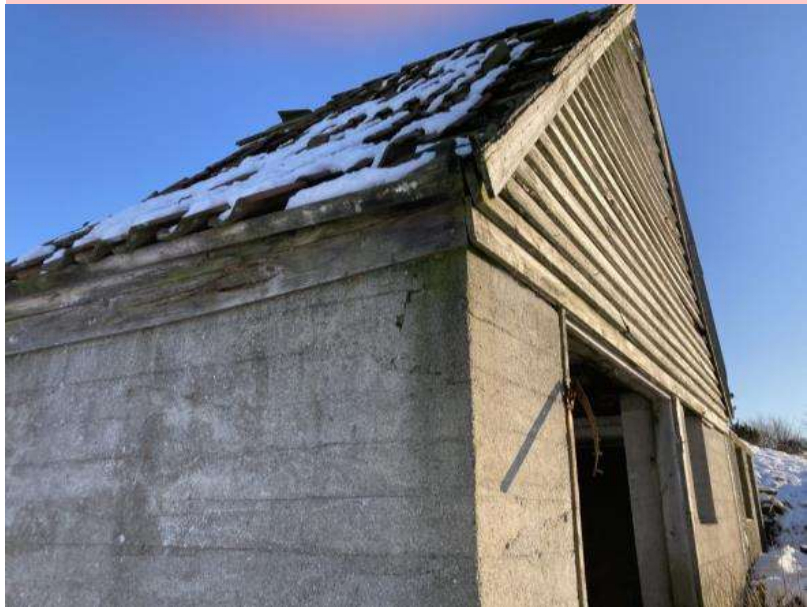
Figur 32: Taksteinene i tegl på låven ble prøvetatt og analysert for tungmetaller (T18). Det ble ikke påvist innhold av tungmetaller som hindrer gjenbruk av teglen.

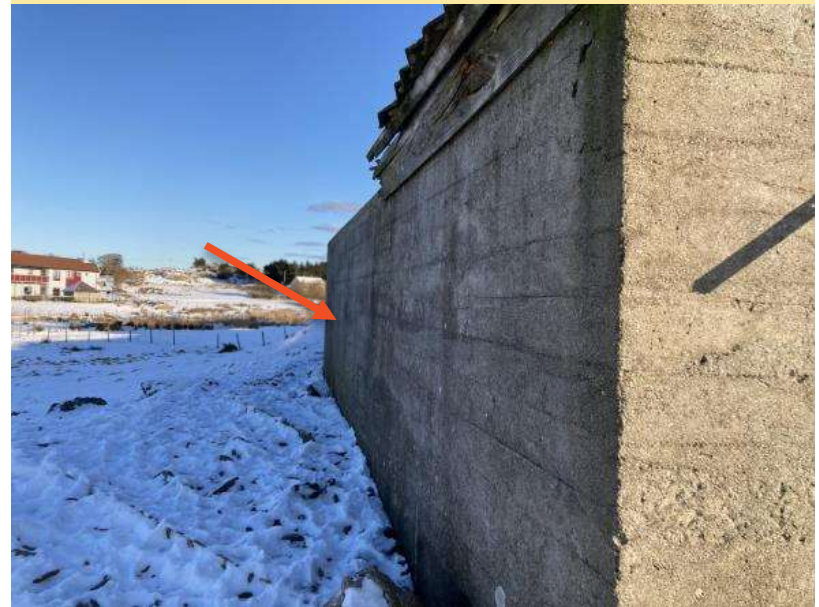
Figur 33: Prøvetakingspunkt for betongen på låven (T19). Betongen ble analysert for PCB og tungmetaller inkludert Cr^{6+} . Det ble ikke påvist nivåer av disse stoffene som hindrer gjenbruk av betongen.
