RAPPORT

Kuvika, Skudeneshavn

EMNE
Geotekniske grunnundersøkelser på sjø

DATO / REVISJON: 23. desember 2019 / 00
DOKUMENTKODE: 10215695-RIG-RAP-001

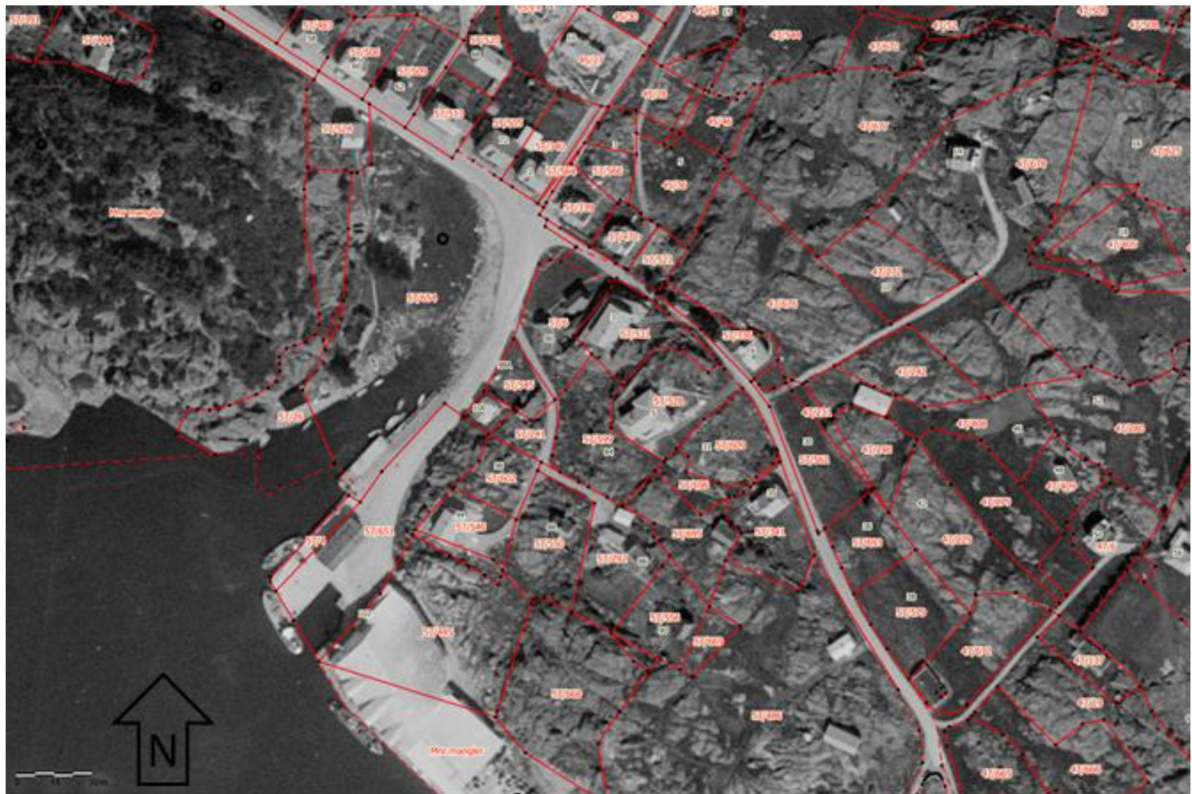
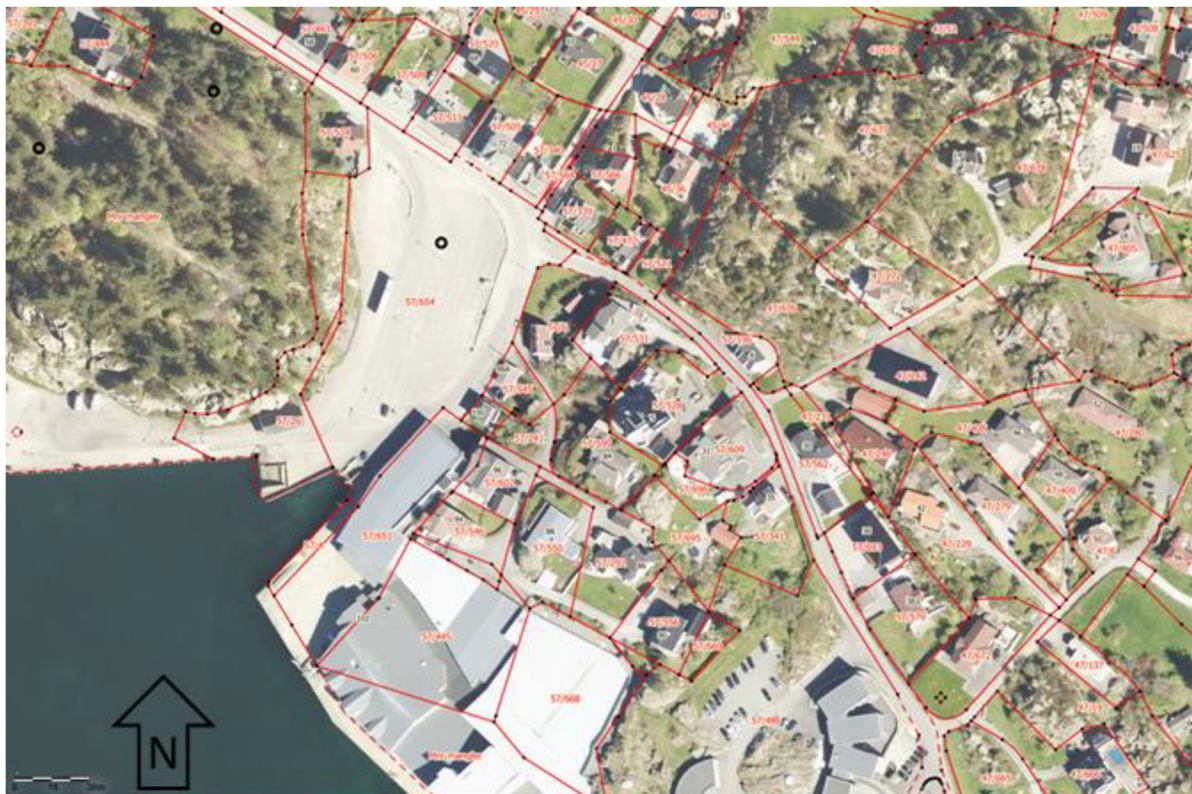
Figur 2-2: Flyfoto viser områdets utvikling (kartgrunnlag hentet fra www.norgebilder.no)

Ved å sammenligne flyfoto fra 1963 med flyfoto fra 2017 (Figur 2-2) kommer det frem at før området ble fylt igjen og det ble etablert ferjekai og oppstillingsplass, var det en naturlig vik i området.

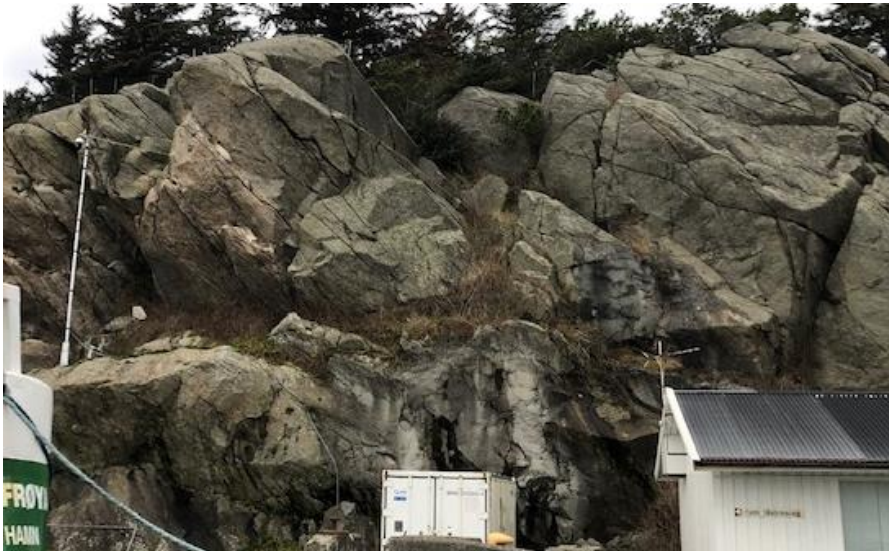
Foto 1: Berg i dagen like nord for undersøkt område viser antatt fast, men oppsprukket berg

Multiconsult har ikke hatt ingeniørgeologer til stede i felt, men under feltarbeidene med geotekniske grunnundersøkelser på sjø ble det observert at berget i Parkfjellet, like nord for undersøkelsesområdet, er kupert og tydelig oppsprukket, se Foto 1. Fastheten av berget virker ellers å være høy.

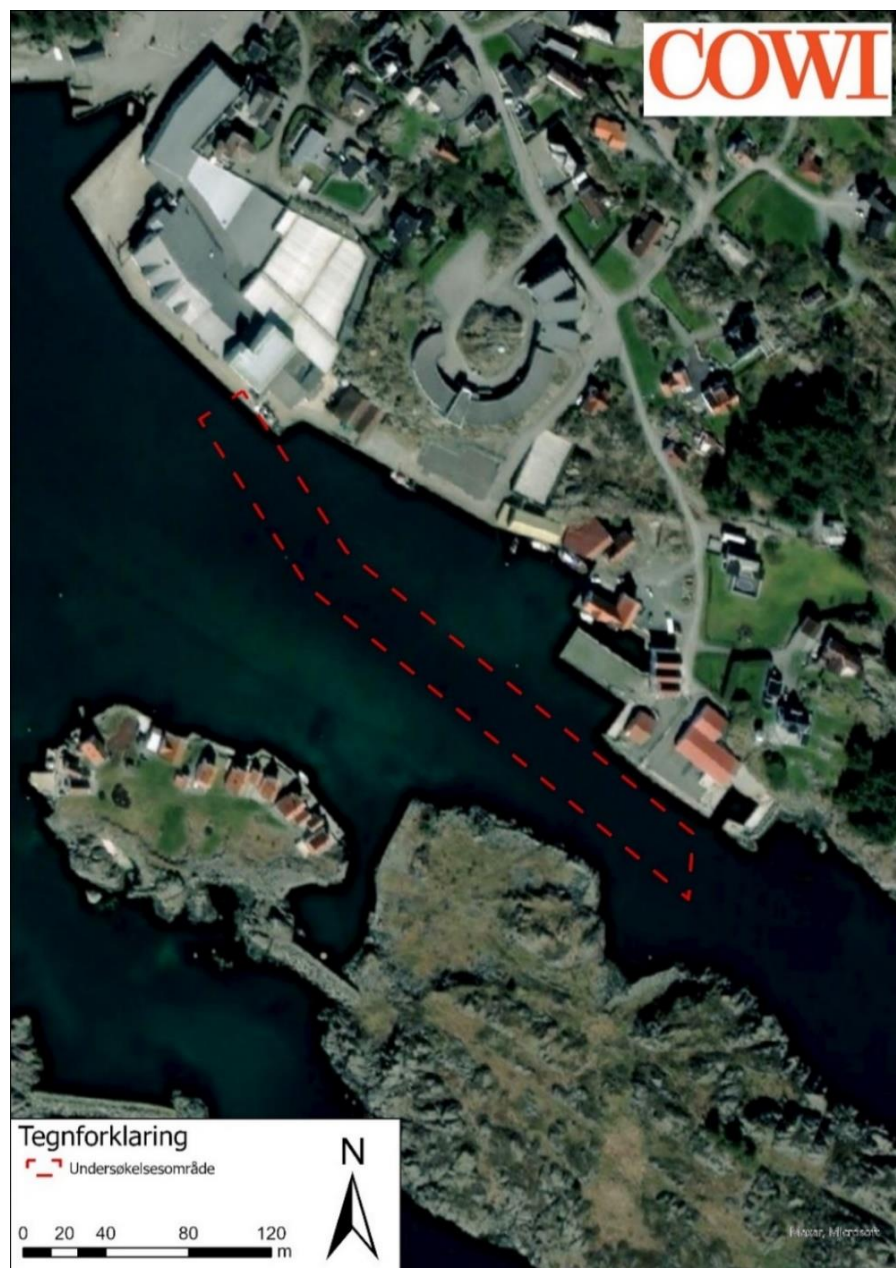
Figur 1 Oversiktskart som viser tiltaksområdet i sjø i Skudeneshavn, omtrentlig avgrenset med rød stiplede linje. Kart utarbeidet av COWI i ArcGIS pro.

Kunden planlegger en utdypning av et område i sjø i Skudeneshavn (se figur 1). Området er en trafikkert strekning for båttrafikk mellom Nesagapet, sundet mellom Vikaholmen og Neset, og havneområdet ved Skude Fryseri. Området er preget av næringsvirksomhet samt private brygger og naust.

I dag varierer seilingsdyp innenfor tiltaksområdet mellom ca. 7,5 og 8,6 m under laveste astronomiske tidevann (LAT). Planlagte tiltak innebærer mudring (ca. 1250 m³) og sprenging (ca. 700 m³) for å oppnå ønsket seilingsdybde for båttrafikk, med sjøbunn på ca. 8,5 m under LAT. Ifølge kunde er areal som blir berørt ca. 2000 m².

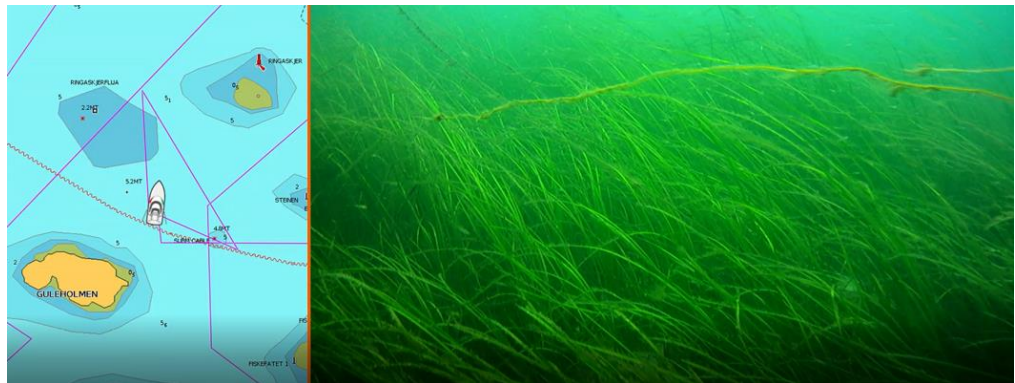
Figur 7 Bilde fra lokalitet 1 som viser tett og frodig eng med høye og friske ålegress skudd.

Lokalitet 1 ligger mellom Guleholmen og Ringaskjer på en dybde fra ca. tre til seks meter og ca. 180 meter fra tiltaksområdet. Området stemmer nokså godt overens med modellert registrering i temakart Rogaland (se figur 2). Utstrekningen av engen ble avgrenset til å være ca. 1700 m² (middels/liten) og fremsto som en sammenhengende eng. Engen var jevnt over tett og frodig med høye friske skudd og lite begroing. Dette kan indikere at bunnen her har et næringsrikt sediment som ålegress trives godt i. Langs utkanten av engen og området rundt ble det observert en del «lurv», dvs trådformete alger. Innenfor engen ble det observert en god del småfisk og noe innslag av sukkertare. Det var god sikt i vannet.

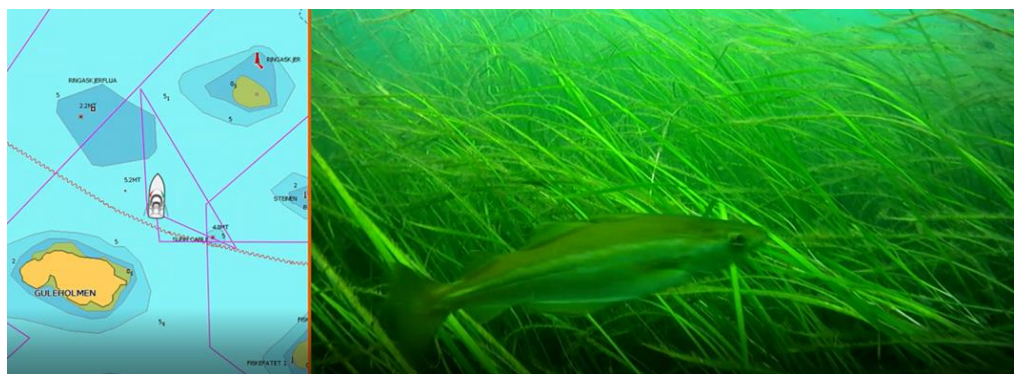
Figur 8 Bilde fra lokalitet 1 som viser høye og friske ålegress skudd og marint dyreliv.

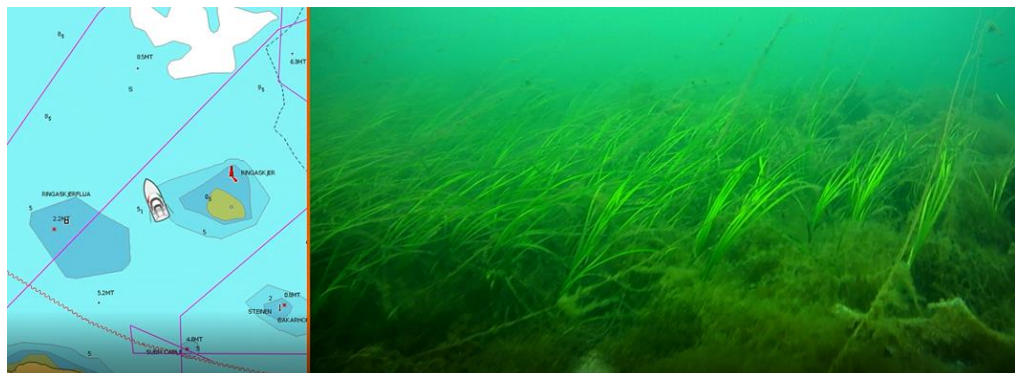
Figur 9 Bilde fra utkanten av lokalitet 1 som viser lurv som grenset opp mot engen.

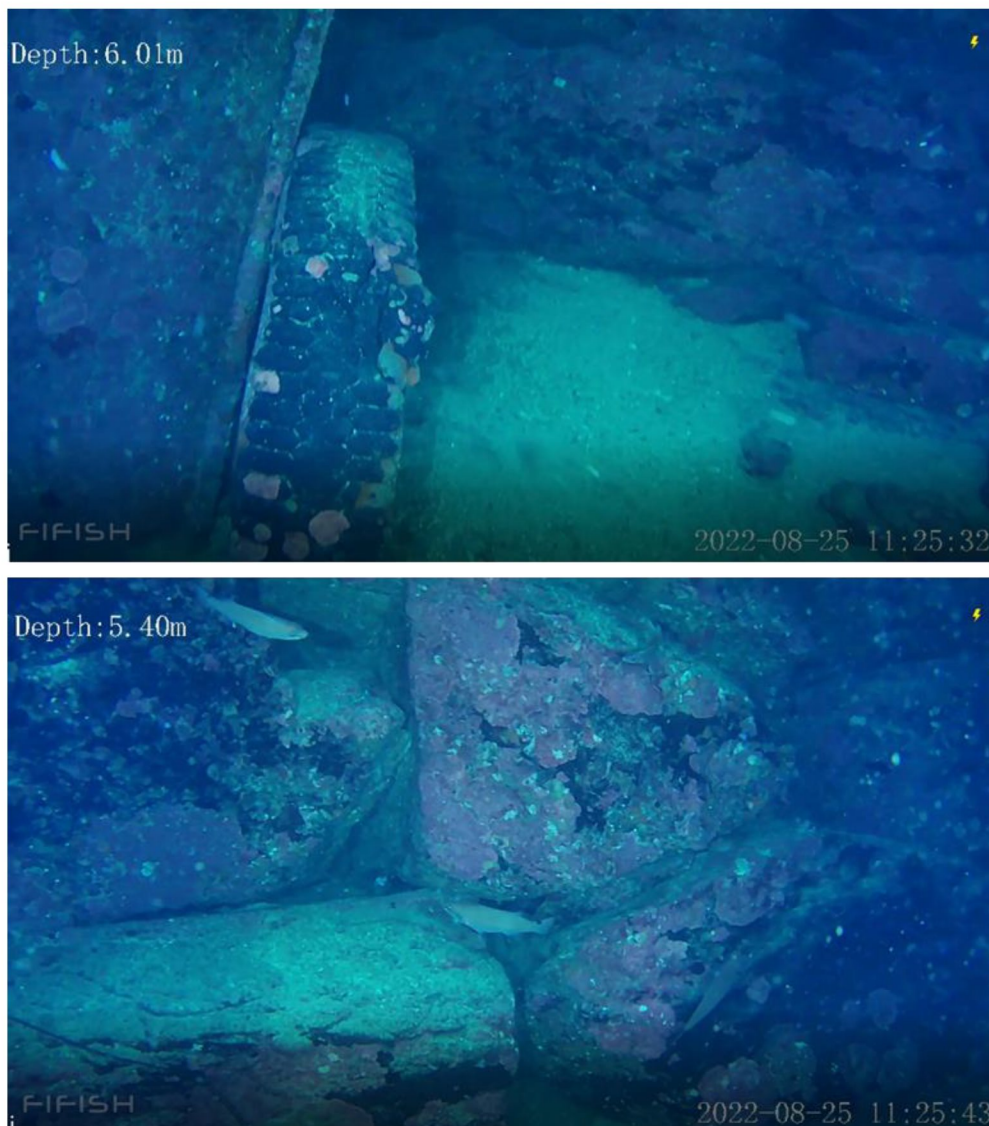
Figur 13 Bilder tatt med ROV-kamera langs kaien i Skudeneshavn, det ble ikke observert havnespy.

Det ble ikke påvist havnespy i Skudeneshavn. Det bør likevel utvises aktsomhet ved utførelse av tiltak i sjø da den er såpass utbredt i Haugesund havneområde. I henhold til lovverket skal man hindre spredning av skadelige, fremmede arter og føringer i prosjektet bør derfor være at havnespy ikke tilføres/spres som et

resultat av tiltakene i Skudeneshavn. Det er foreløpig ingen fastsatte krav til tiltak mot havnespy, men Miljødirektoratet og Statsforvalteren i Rogaland har gjort en rekke anbefalinger. Disse går fram av kapittel 9.

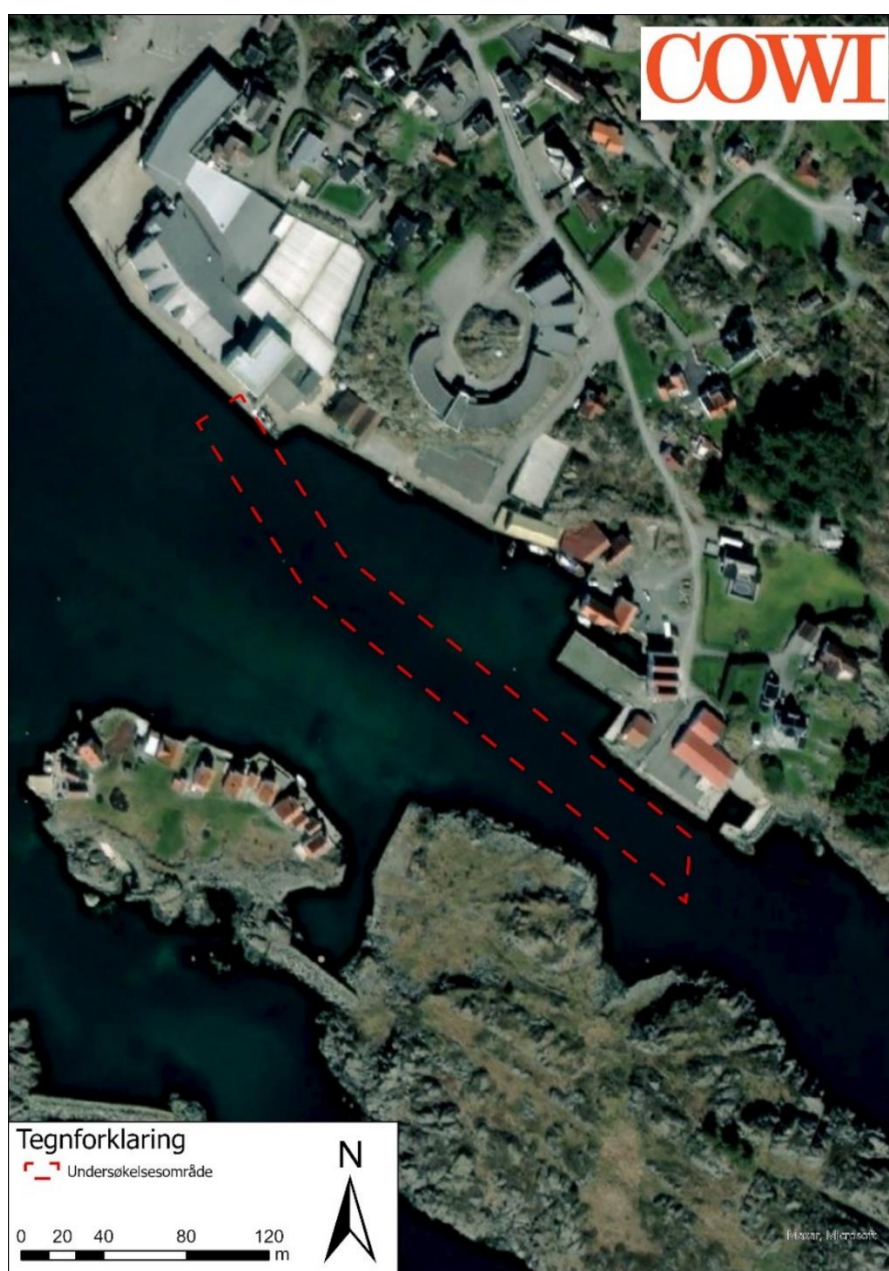
Figur 1: Oversiktskart av tiltaksområdet i sjø i Skudeneshavn omtrentlig avgrenset med rød stiplet linje. Kart utarbeidet av COWI.

Tiltakshaver Skude Fryseri AS v/Jon Erlend Stokkan hos Petter J. Rasmussen AS, skal søke Statsforvalteren i Rogaland om tillatelse til utdypning av et område i sjø i Skudeneshavn. Området er en trafikkert strekning for båttrafikk mellom Nesagapet, sundet mellom Vikaholmen og Neset, og kaien utenfor Skude Fryseri (se figur 1). Området er preget av næringsvirksomhet samt private brygger og naust.

Planlagte tiltak vil innebære mudring for å oppnå ønsket seilingsdybde for båttrafikk. I den anledning har COWI utført en sedimentundersøkelse i området for å undersøke forurensningsgraden i sedimentene, samt en undersøkelse av naturtyper i området ved bruk av ROV.

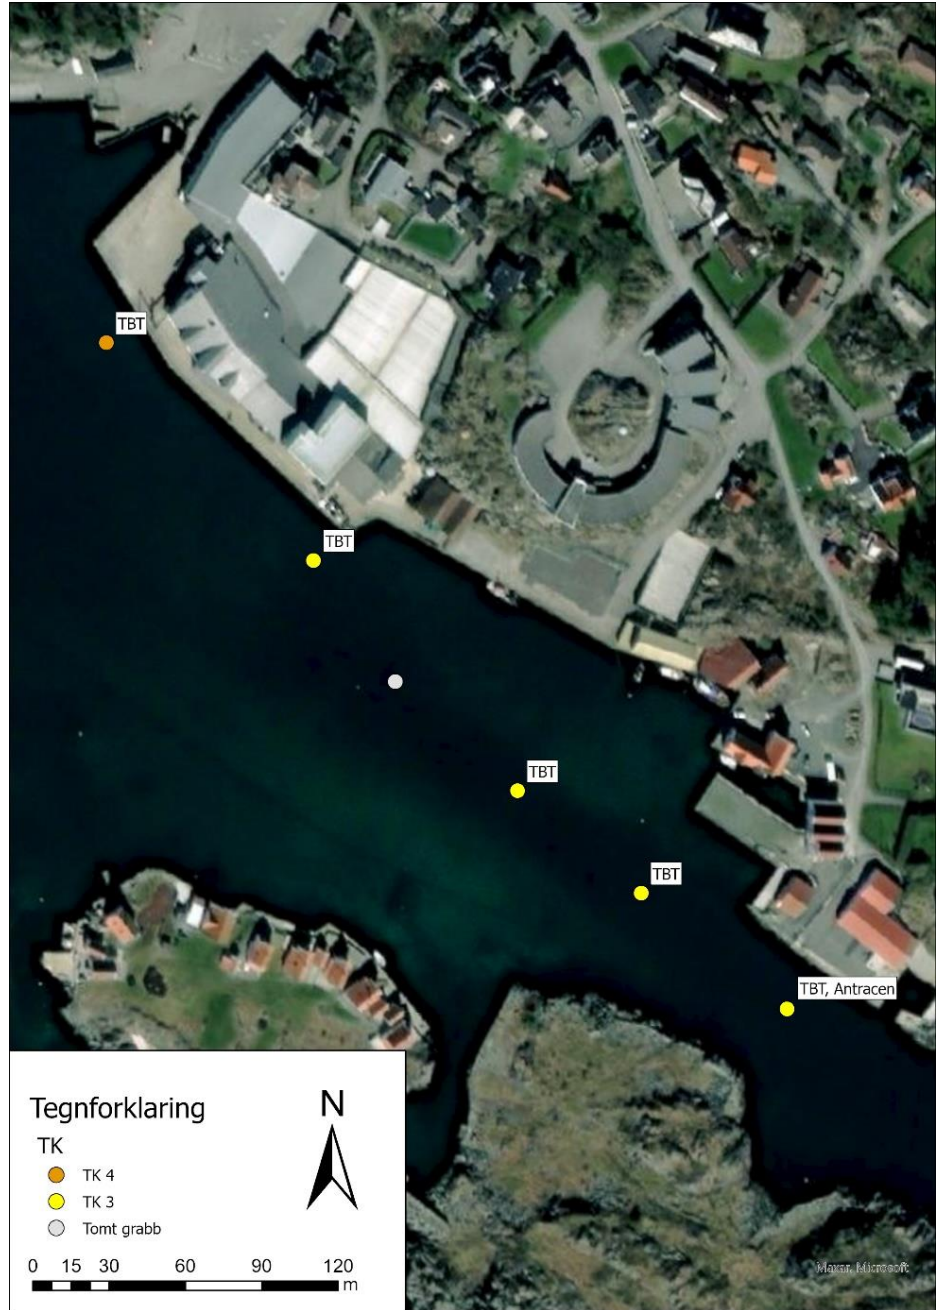
Figur 6: Oversiktskart av prøvetakingspunkter fremstilt etter høyeste påviste tilstandsklasser.
