# MARKSLAGSKART

Gnr/Bnr : 22/32, 41 - Nydyrking

Dato : 11.03.2013

**SØKNAD OM DYRKING AV TEIG 22/32.41 (SAK 13/390-2)**

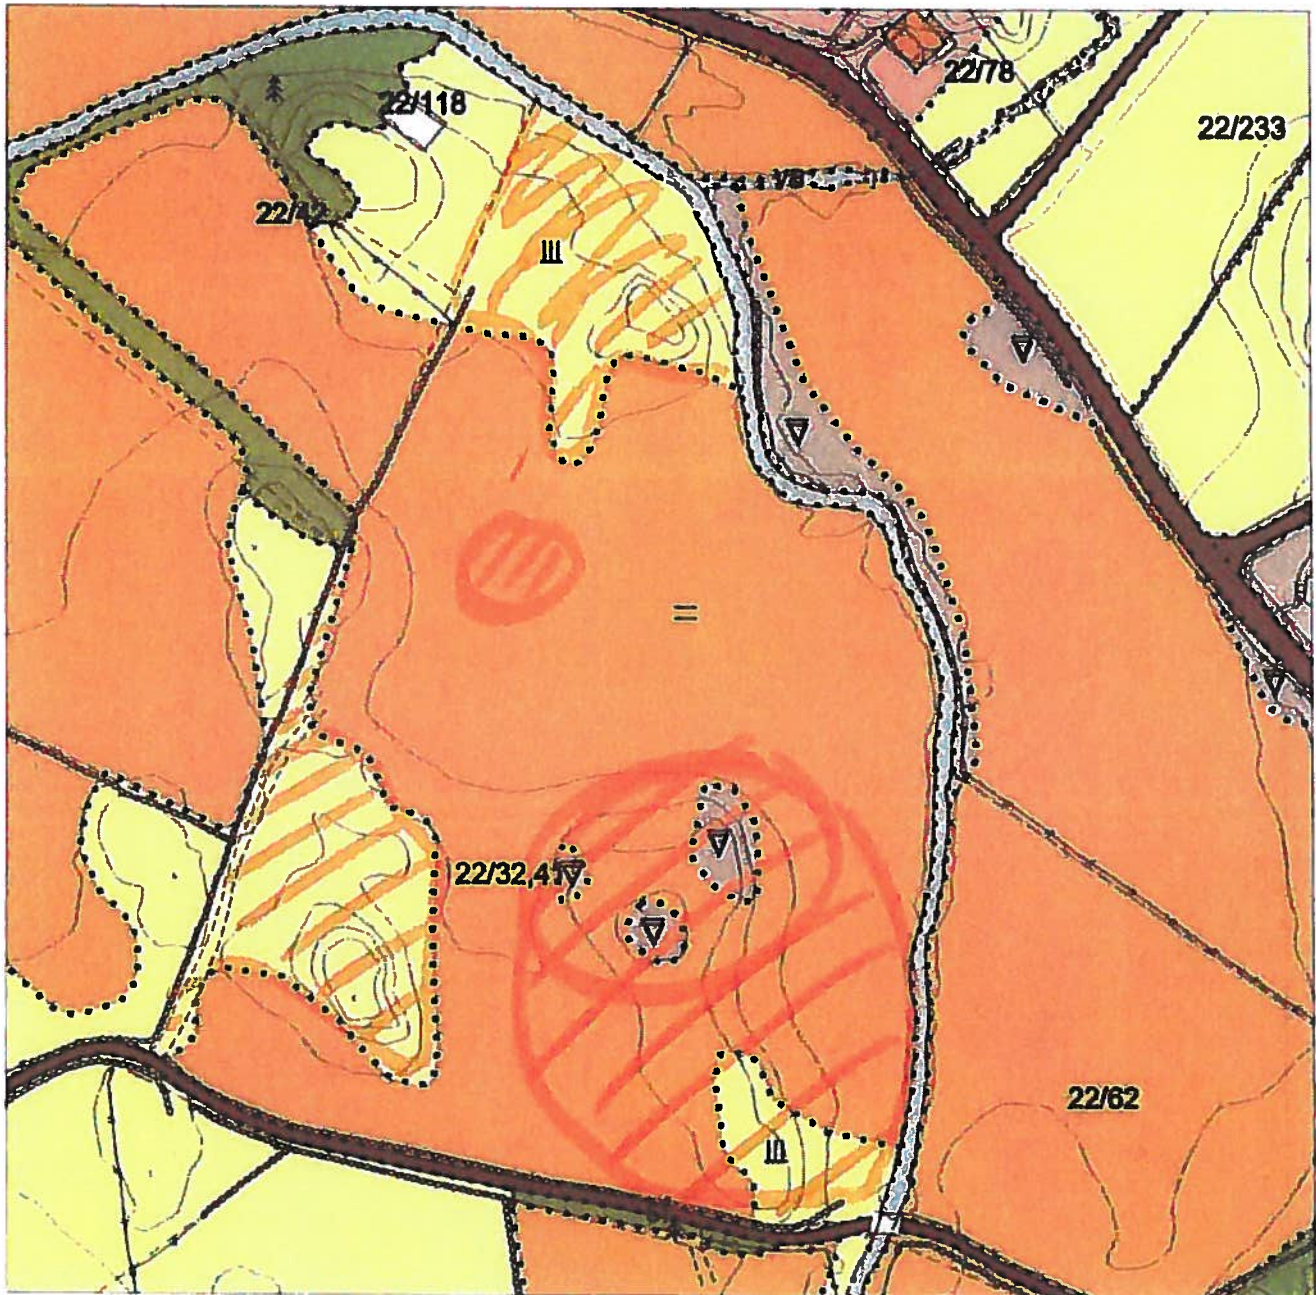
→ Gjernes om del fulldyrka jord  
Sprengt bort helt

Vi søker om å få ta ut fjell fra jorda, slik at vi kan drenere skikkelig og få dyrket jorda 100%.

I dag er 60% dyrket. Vi ønsker å dyrke 100% av teigen. Vi må i den forbindelse ta ut alt vann som samler seg i fjellommer og som ikke renner i bekken. Dette vannet er den største årsaken til alt sivet som vokser og ødelegger jorden.

Vi vil drenere ut med rør og stein, deretter planere alt og restaurere den gamle kjerreveien som går gjennom teigen. Dette vil også bedre fremkomsten til de andre teigene som ligger lengre inne i forhold til vår teig.

Vi vil også forsterke elvesteinene som grenser inn mot 22 / 23.41. Det er ganske stor påkjenning på dette stykket om vinteren, og vannet flommer ut over jorde ved høyt vann. Dette vil bli betydelig bedre når vi får heve og forsterke steinstøtten.
