Oppdragsgiver: **Karmøy kommune**
Oppdragsnr.: **52107612** Dokumentnr.: **01**

Til: Jan Arvid Sandvik
Fra: Norconsult v/Eirik Thorsen
Dato: 2022-10-27

► Nye Veavågen skole - Etablering av ny dam og registrering av fremmede arter

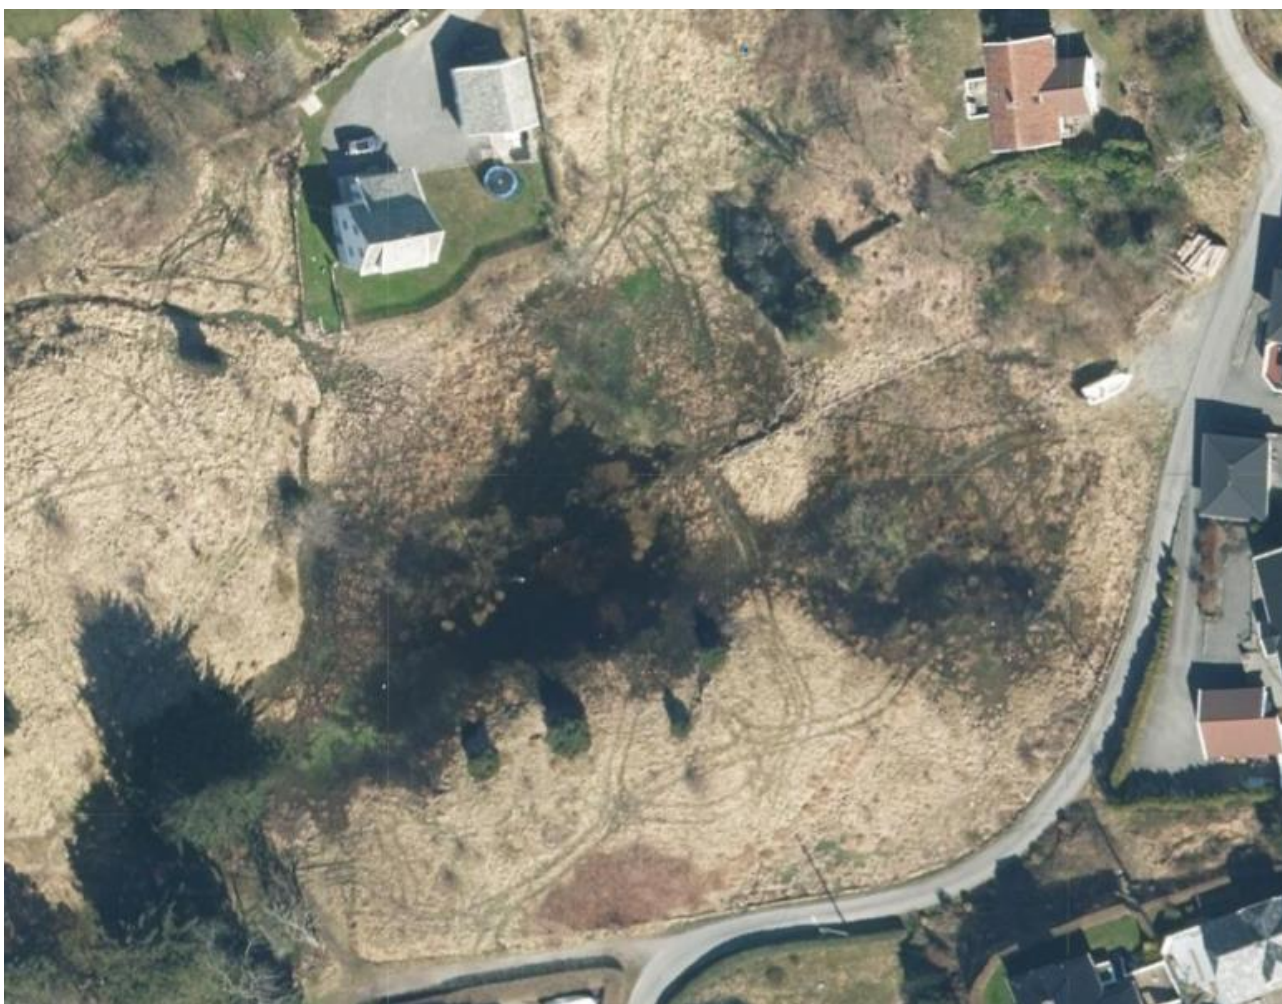
Figur 2: Flyfoto over dammen fra 2021. Det åpne vannspeilet midt i bildet har her en størrelse på ca. 550 m², mens svært fuktige omkringliggende områder har om lag like stor utstrekning.

Rett øst for Krokhaugen, som ligger sentralt i utbyggingsområdet, ligger det en dam. Av flyfoto over området fremgår det at området der dammen i dag ligger tidligere var fastmark, trolig beitemark. Flyfoto fra 2002 viser at området er fuktig, mens åpent vannspeil først dukker opp i 2009. Hva som er årsaken til at dammen har oppstått her er ikke kjent for Norconsult, men tilstopping av tidligere opparbeidet dreneringsgrøft mot nord vurderes som en sannsynlig årsak.

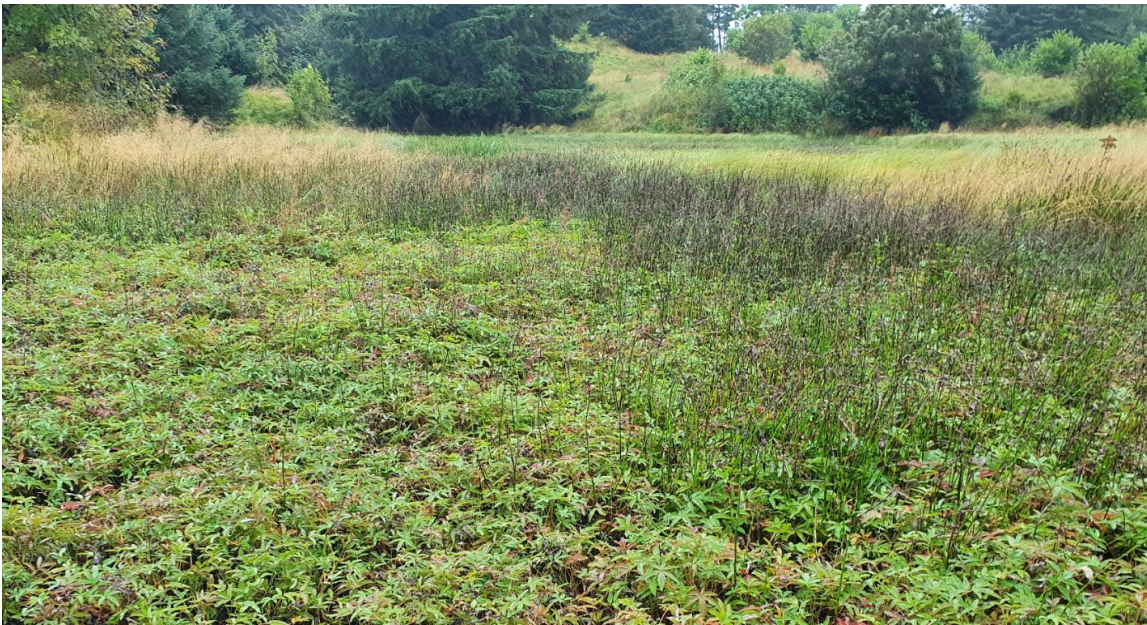
Figur 3: Fuktområdene rundt dammen er dominert av myrhatt, elvesnelle og lyssiv.

Fuktområdet rundt dammen har store forekomster av lyssiv, elvesnelle og myrhatt, særlig lyssiv tyder på at området tidligere har vært benyttet til beite.

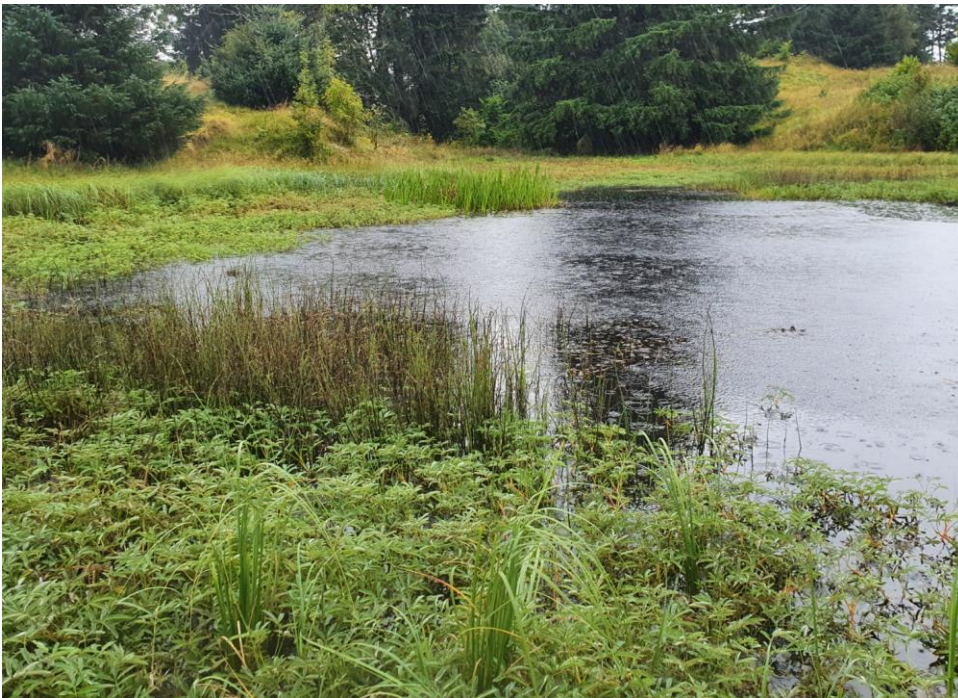
Figur 4: I og rundt selve vannspeilet står det blant annet myrhatt, gul sverdlilje, flaskestarr og tjønnaks.

Det ble observert noe tjønnaks i selve dammen, men de stod på for dypt vann til å bli artsbestemt. Norconsult vurderer det som sannsynlig at det dreier seg om en eller flere av artene grastjernaks, rusttjernaks, tjernaks, hjertetjernaks, småtjernaks, eller kysttjernaks, som alle er vanlig forekommende og er utbredt på Karmøy. Nøkketjernaks (nær truet, NT) er tidligere registrert i kommunen, men ikke siden 1930.

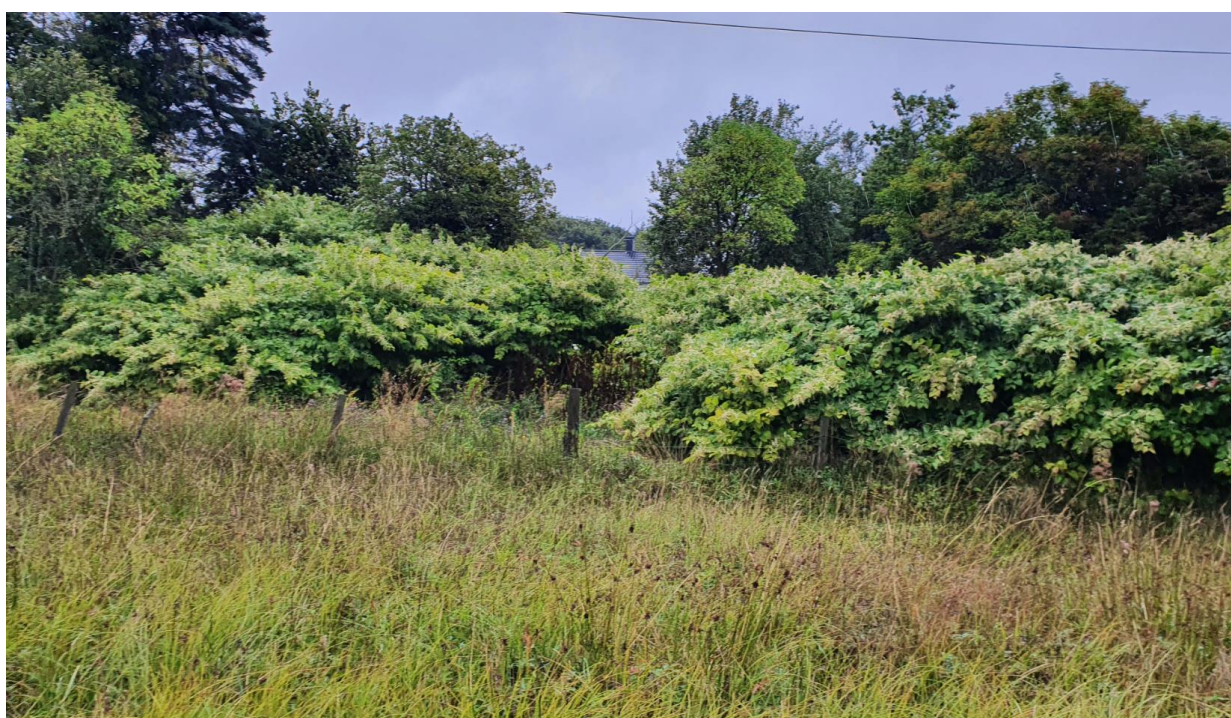
Figur 5: En stor bestand av parkslirekne/hybridslirekne står rett utenfor planområdet, ved Munkajordvegen 29.

Noen høyrisikoarter ved massehåndtering ble imidlertid også registrert. Langs tilkomstveiene vist på figur 1 ble det registrert fagerfredløs (SE), rynkerose (SE) og parkslirekne/hybridslirekne (SE). En stor bestand av parkslirekne/hybridslirekne ble også registrert nordøst for den omtalte dammen, men denne står innenfor tomtegrensen til Munkajordvegen 29 og er utenfor planområdet. Arten har imidlertid svært omfattende rotsystem med røtter som kan gå tre meter dypt og 6-7 meter ut til sidene for morplanten. Dersom det skal graves innenfor en radius av syv meter fra bestanden må derfor disse jordmassene behandles som at de inneholder fragmenter av parkslirekne/hybridslirekne.

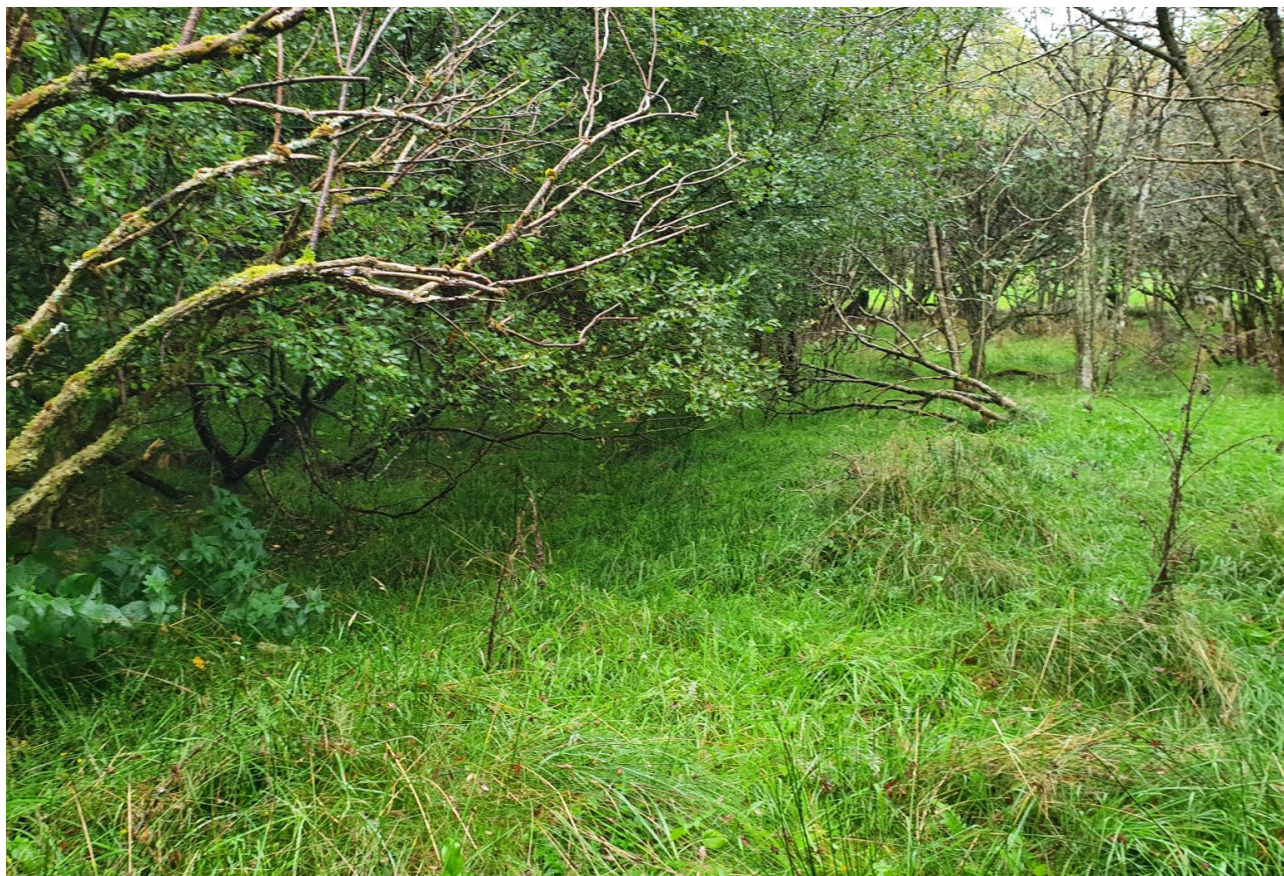
Figur 7: Det er i dette området ny dam som skal være egnet for amfibier planlegges.

I forbindelse med arbeidet med ny skoletomt skal nye overvannsledninger legges og drenere vann fra området mot sørvest. Det er i dette området det naturlige siget fra området også går i dag, i hovedsak i åpen grøft. Ny dam er planlagt i et område som i dag fremstår som inngjerdet beitemark, med en del oppslag av yngre løvtrær. Det knytter seg usikkerhet til hvor stort felt som i praksis blir overført til den nye vannveien og videre til den planlagte, nyetablerte dammen. Planområdet har imidlertid et areal på ca. 35 daa og det forutsettes at nedbørfeltet ikke overstiger dette i særlig grad. Ifølge NVEs NEVINA (www.nevina.nve.no) har middelavrenningen i området en verdi på ca. 37 l/s/km², noe som for dette feltet skulle tilsi at feltet generer en middelavrenning på ca. 1,3 l/s. Flomverdier vil kunne bli betydelig større, opp mot 10-20 l/s, men det er uansett ikke store vannmengder dette systemet må dimensjoneres for.

Området vurderes som egnet for erstatningsdam for amfibier. En dam tilpasset amfibier bør etableres etter følgende kriterier:
