COWI har fått i oppdrag av Karmøy kommune og Rogaland fylkeskommune å bistå ved utbedring av overvanns- og spillvannsproblematikk i Skrelia, Karmøy kommune.

OPPDRAGSNR. A223358
 DOKUMENTNR. NO-001

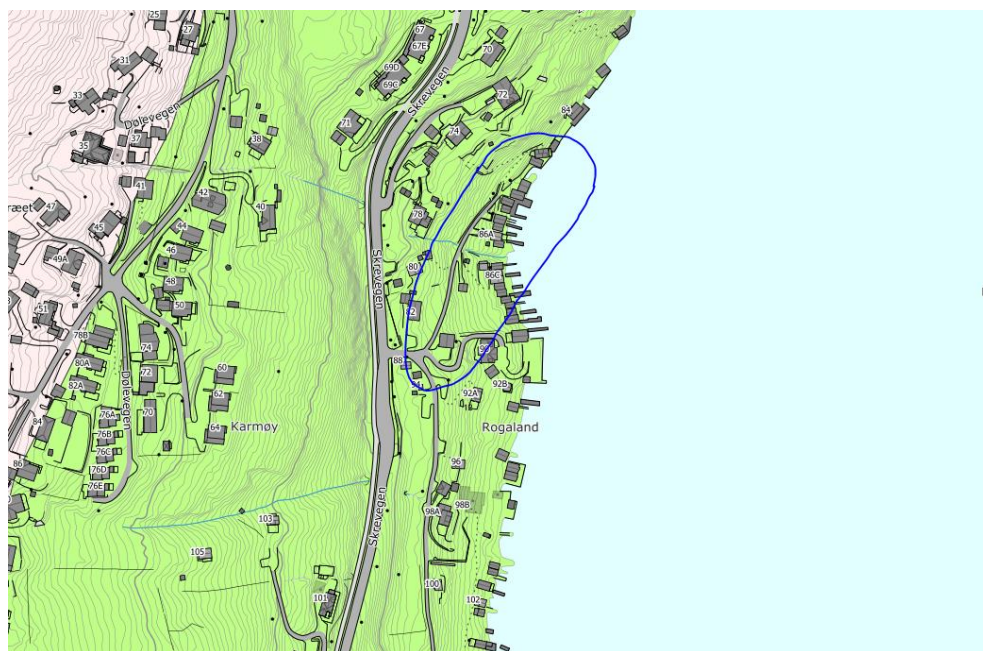
Figur 2: Skreliå, prosjektområdet ringet inn med blått. Ligger på tykk moreneavsetning.
Kilde: NGU.no

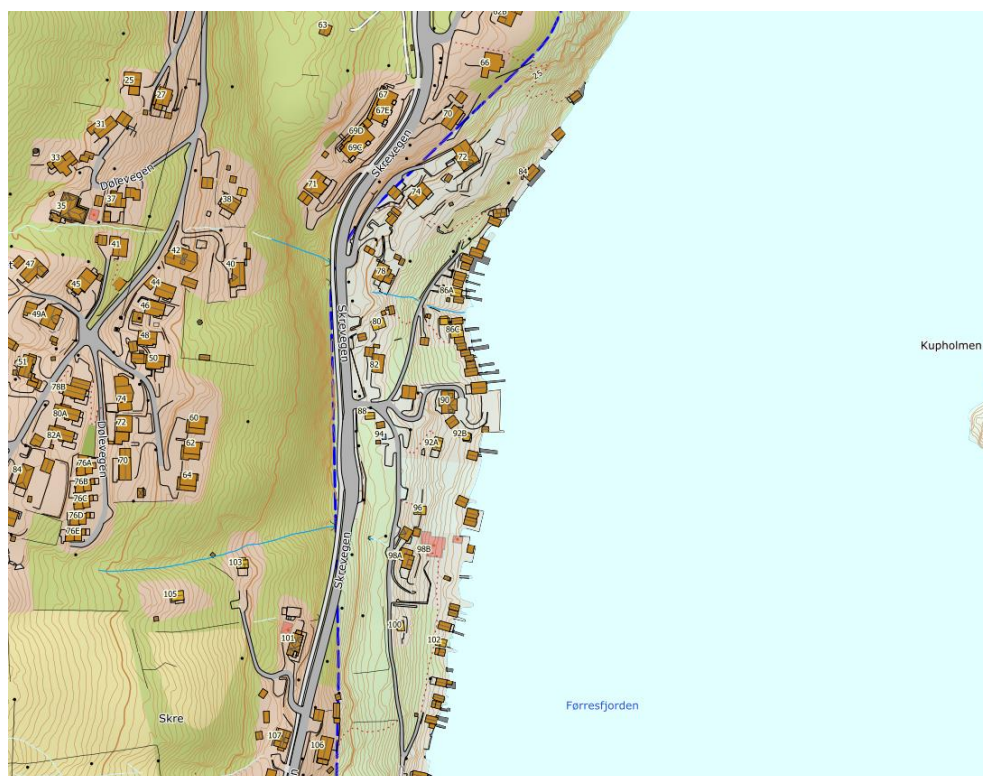
Figur 3: Marin grense (blå stipling). Kilde: NGU.no

I den forbindelse så vil det utføres gravearbeider i et område som ligger under marin grense.
