Emne: Siktsoner og befarings i Sundvegen 119

Nå har min kollega Gjertrud på trafikksikkerhet og meg vært på befarings på Sundvegen 119 for å sjekke de faktiske forholdene og måle opp siktsonen.

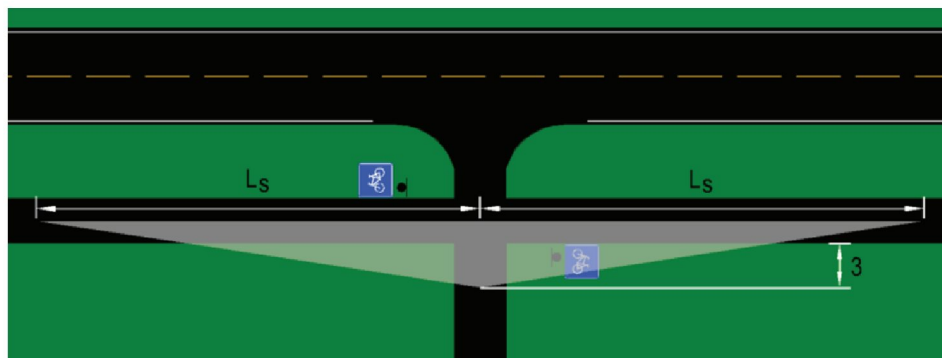
Likevel gjelder de vedtatte siktkravene i reguleringsplanen, som for g/s-vegen er 4 meter inn i avkjørselen (målt fra kanten til g/s-vegen) og 35 meter i hver retning på g/s-vegen. Selv om reguleringsplanen ikke stemmer helt med det som er på bakkenivå, så må vi likevel forholde oss til siktsonen, og dette må måles riktig iht. håndbok N100, kapittel 4.2 (se figur under):

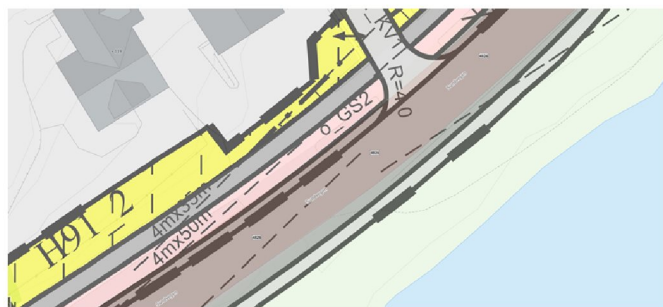
I håndboken er det vist til at det måles 3 meter inn i avkjørselen, men i reguleringsplanen er det vedtatt å måle 4 meter inn i avkjørselen (se bildet under):

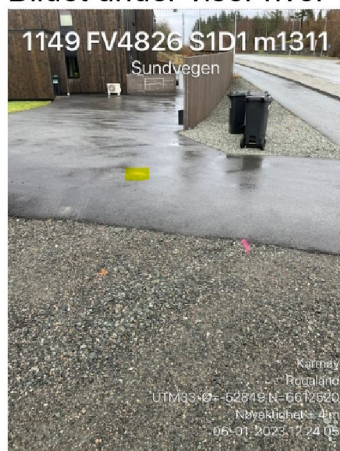
Bildet under viser hvor vi har målt oss inn i avkjørselen, 4 meter (se gult):

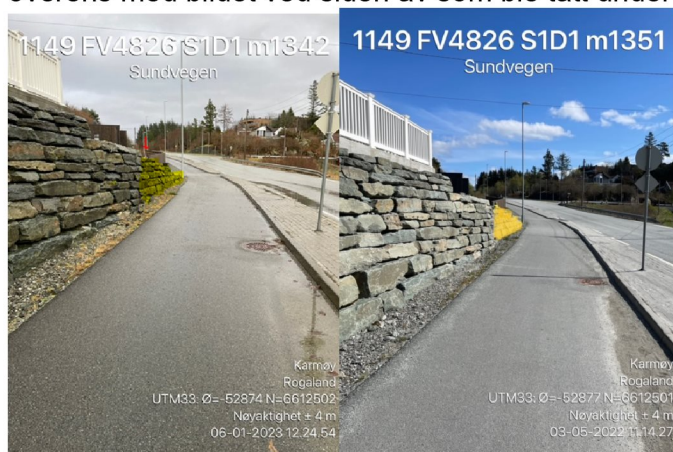
Vår oppmåling, som også er iht. håndboken, viser at deler av muren er i konflikt med siktsonen. Reguleringsplanen og håndboken sier at i siktsonen skal ingenting overstige 50 cm høyde målt fra g/s-vegbane.

Videre viser bildet under den delen av muren som er i siktsonen (markert i gult), hvor jeg står 4 meter inn i avkjørselen, og min kollega som tar bildet står 35 meter vest i g/s-vegen. Det stemmer overens med bildet ved siden av som ble tatt under befaring 03.05.22 (se blå himmel).

Vi avventer tilbakemelding fra dere om framdriftsplan for utbedring av muren, og deres avtale om å lage en kant oppå muren for å unngå at biler/annet kan komme utfor den høye murkanten og treffe g/s-vegen.

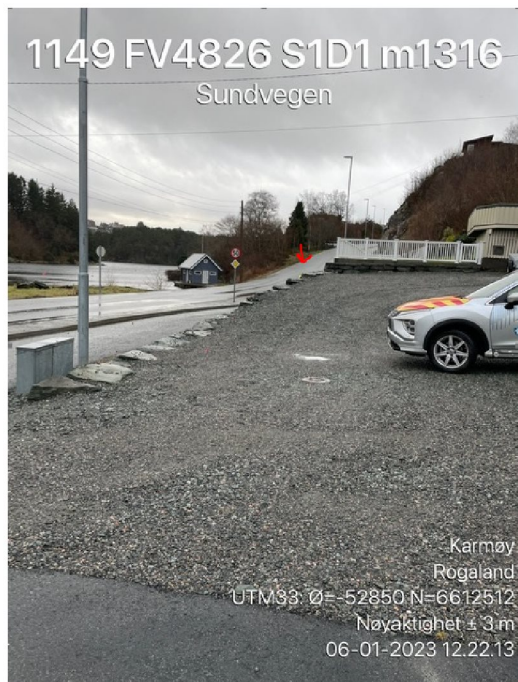
Bildet under er tatt av meg, 4 meter inn i avkjørselen. Her ser jeg knapt kollegaen min som står 35 meter bort:

Det som er markert i gult av muren er vårt minstekrav i forhold til hva av muren som må justeres til 0,5 m høyde. På siste bilde ovenfor så kan det se ut som at en større del av muren er i konflikt med siktsonen. Likevel kan vi strekke oss til vårt minstekrav her som nevnt.

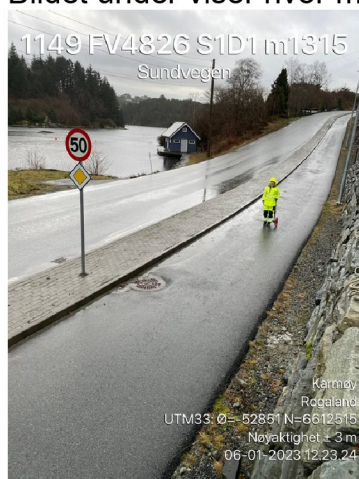
Bildet under viser hvor min kollega har plassert seg og målt 35 meter:

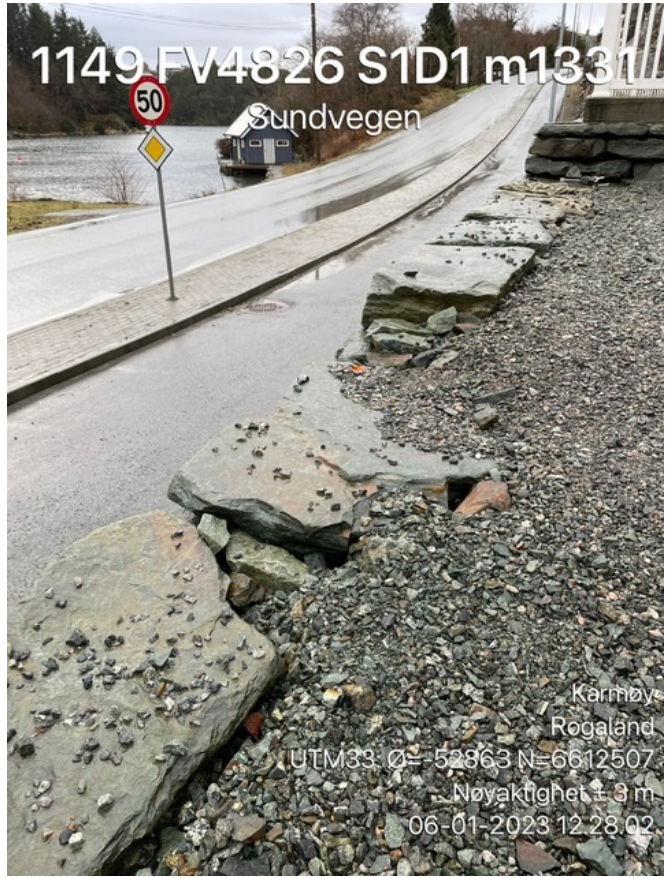
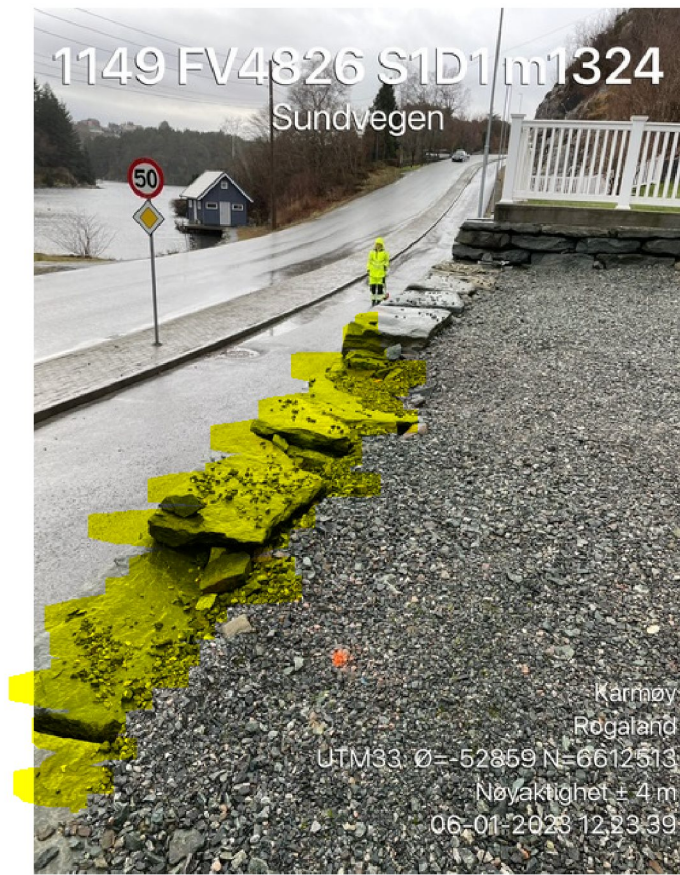
1149 FV4826 S1D1 m1331

Videre viser bildene under vår markering i oransj av siktsonen, fysisk på muren:

Ved kommentarer om at g/s-vegen som er bygd er forskjøvet i forhold til det som er regulert, så er muren opparbeidet etter vegbyggingen. En må uansett alltid følge de faktiske forhold på stedet.
