**B-235 SKUDENESHAVN  
SJØHUS PÅ MÆLANDSGÅRDEN GNR 57/74 I KARMØY**

*Fig. 1. Sjøhus på Mælandsgården, Gnr. 57/74 i Karmøy kommune, Rogaland.*

Det er analysert boreprøver fra 22 tømmerstokker i sjøhuset på Mælandsgården, gnr. 57/74 i Karmøy kommune, jfr. Fig. 1. I feltrapporten er beskrevet prøver fra 23 stokker, prøven fra stokk 23 var ikke med. Alle prøvene er av furu.

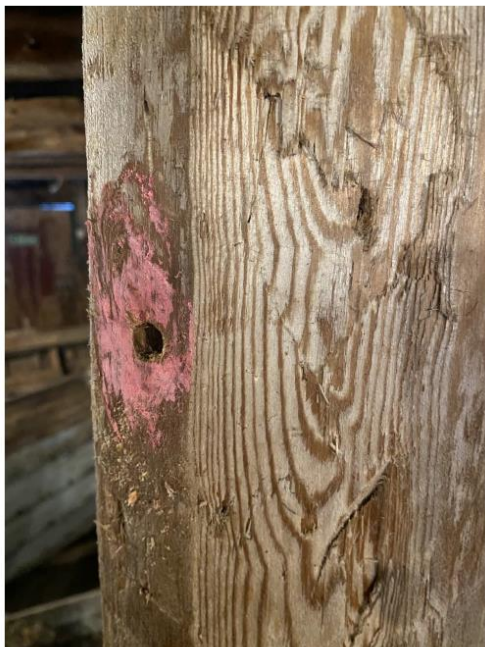
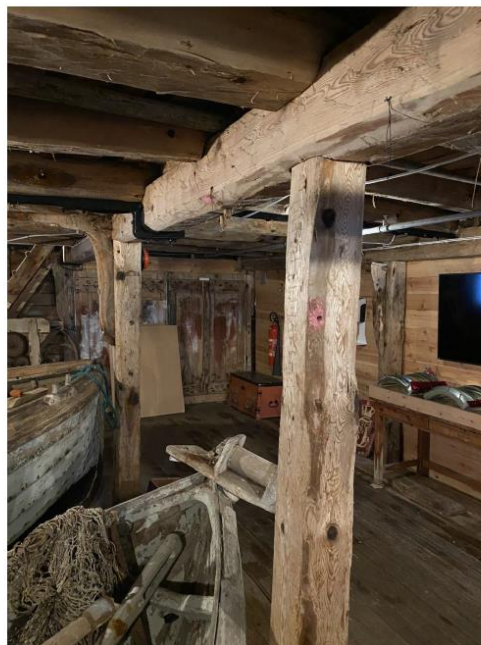
Prøve 1 - P1

P1 - Prøve tatt i stav

P1 - Stav i vestre midtvegg, litt nedenfor toppen av staven

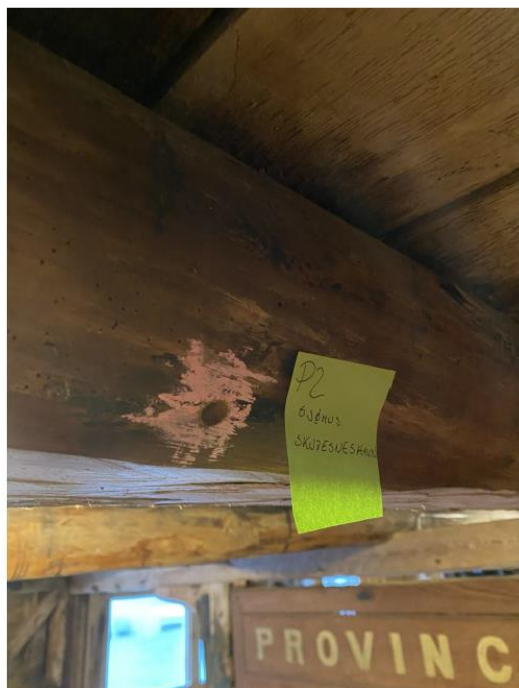
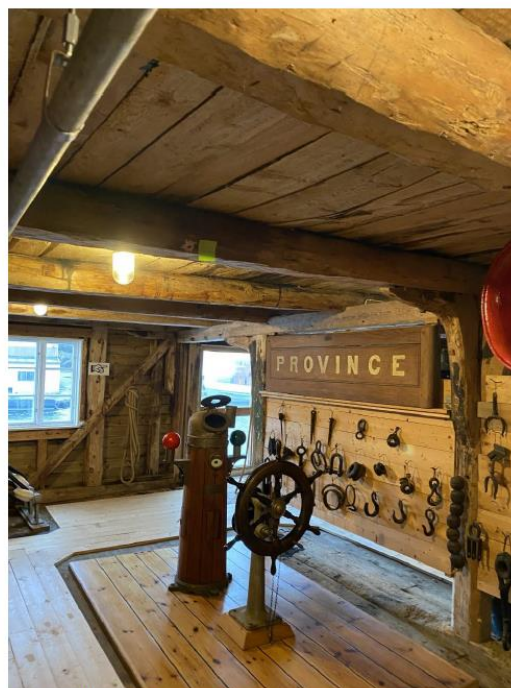
Prøve 2 - P2

P2 - Prøve tatt i bjelke

P3 - Bjelke mellom 2. og 3. etasje

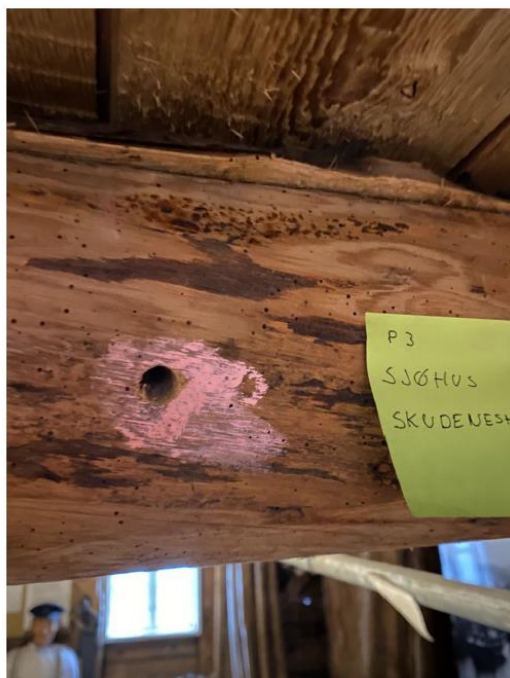
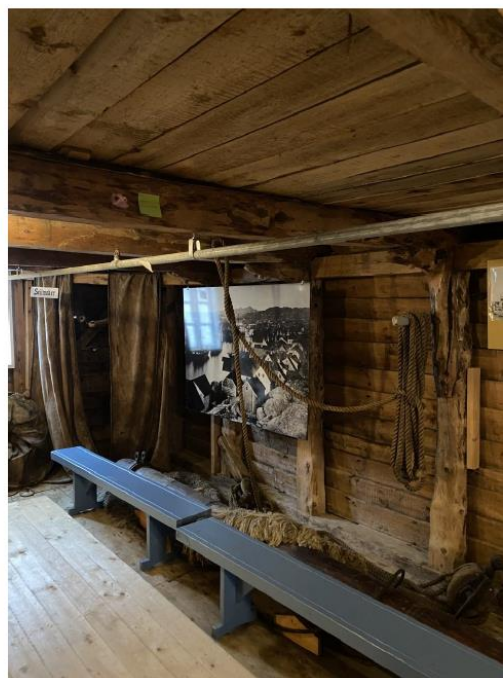
Prøve 3 - P3

P3 - Prøve tatt i bjelke

P3 - Bjelke mellom 2. og 3. etasje

Prøve 3A mangler en årring i 1802. Prøve 3B er en kontrollmåling for en mulig frostring som viste seg å være en ekte ring. Prøve 7B og 7C er målt hhv. før og etter et brudd i boreprøven, prøve 7A mangler årringer i 1772 og 1773.

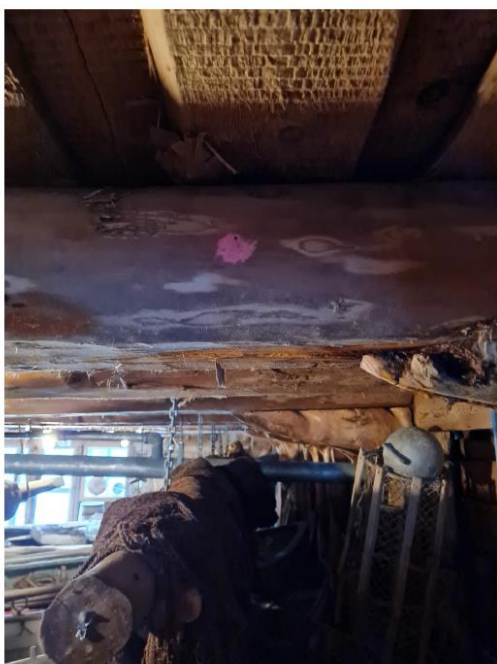
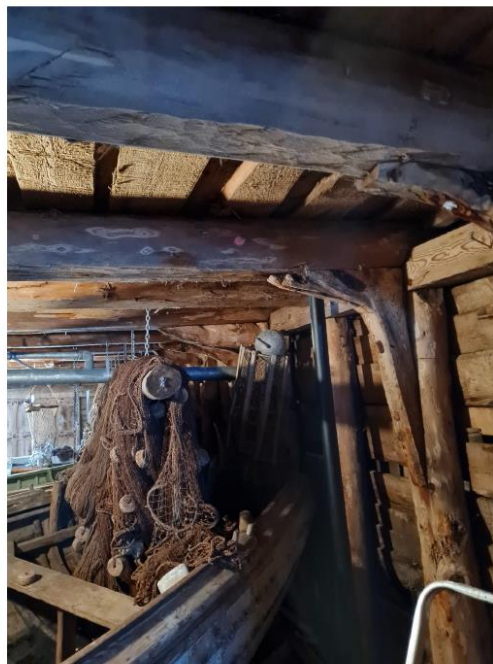
Prøve 4 - P4

P4 - Prøve tatt i bjelke, nær enden mot vest

P4 - Bjelke mellom 1. og 2. etasje, like ved langvegg mot vest

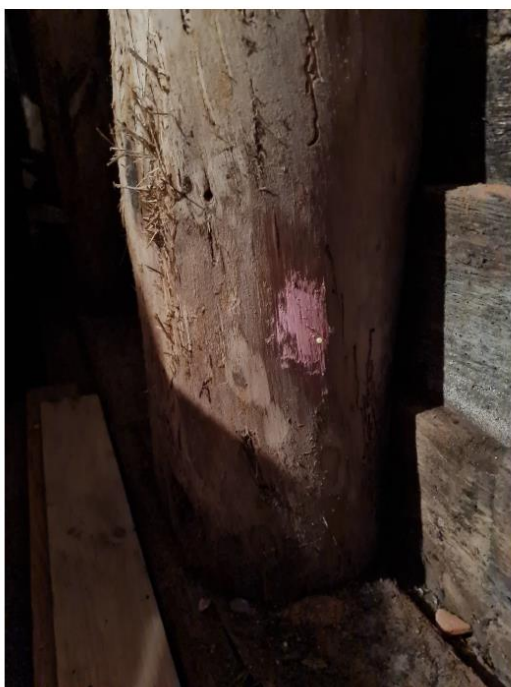
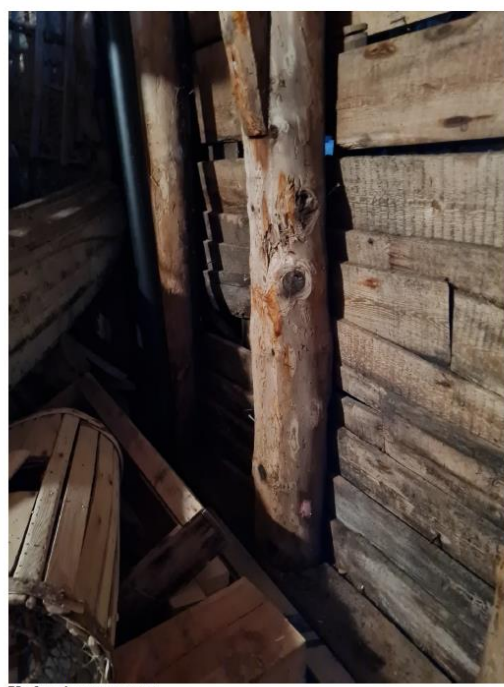
Prøve 5 - P5

P5 - Prøve tatt i nedre ende av stav, nær bunnsramme

P5 - Stav i langvegg mot vest

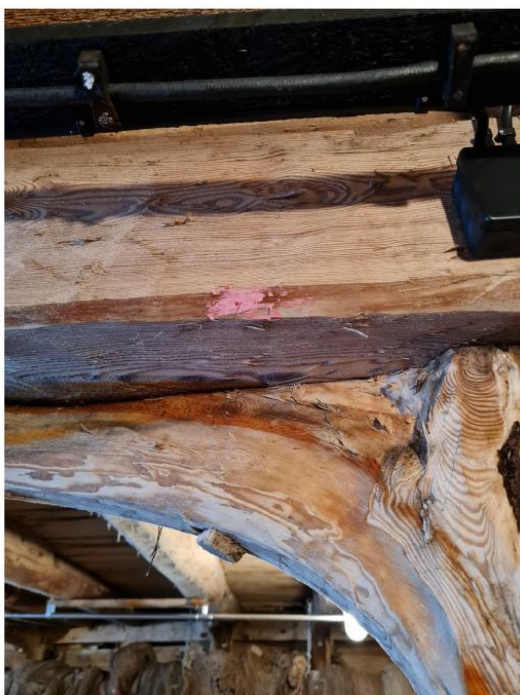
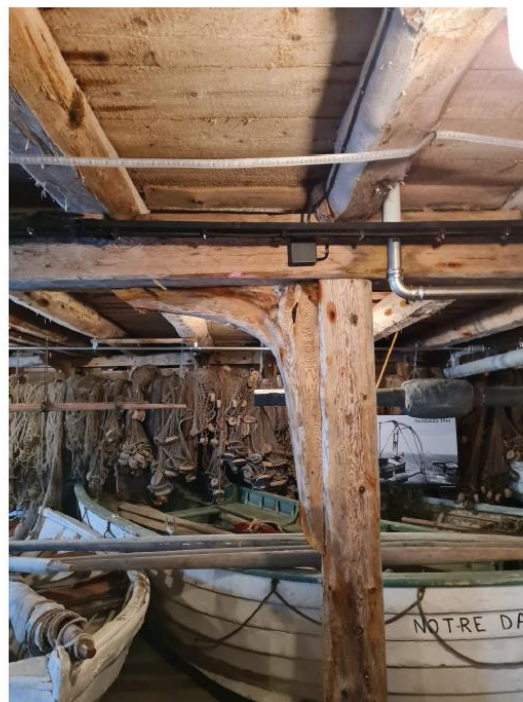
Prøve 6 - P6

P6 - Prøve tatt i toppramme

P6 - Toppramme i vestre midtvegg

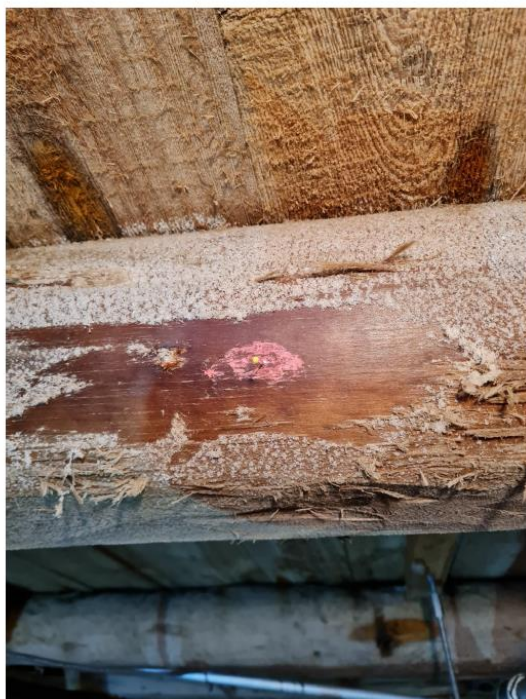
Prøve 7 - P7

P7 - Prøve tatt i bjelke

P7 - Bjelke mellom 1. og 2. etasje, midtre del av bygget

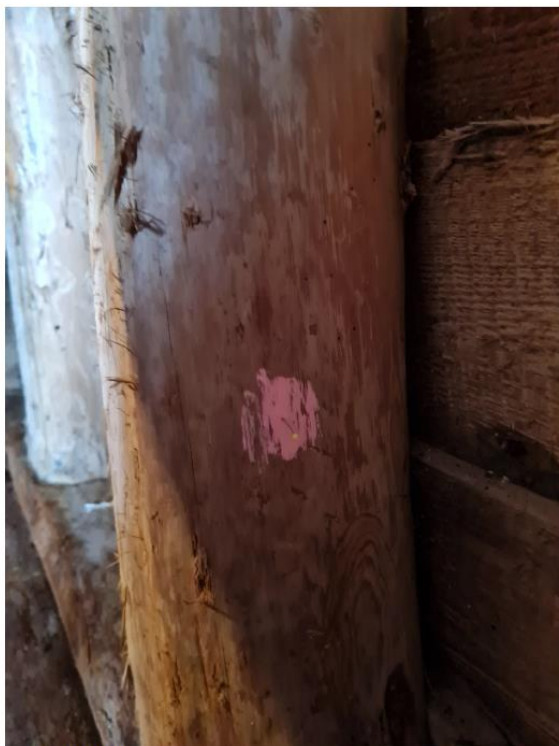
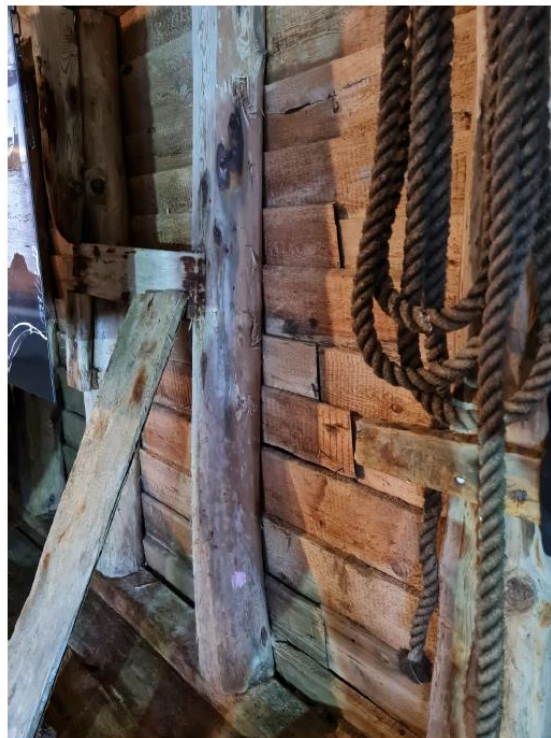
Prøve 8 - P8

P8 - Prøve tatt i nedre del av stav

P8 - Stav i gavlvegg mot øst

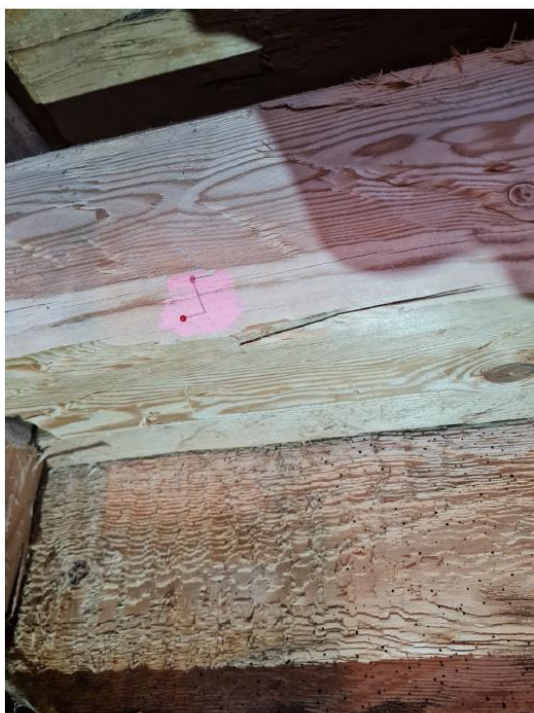
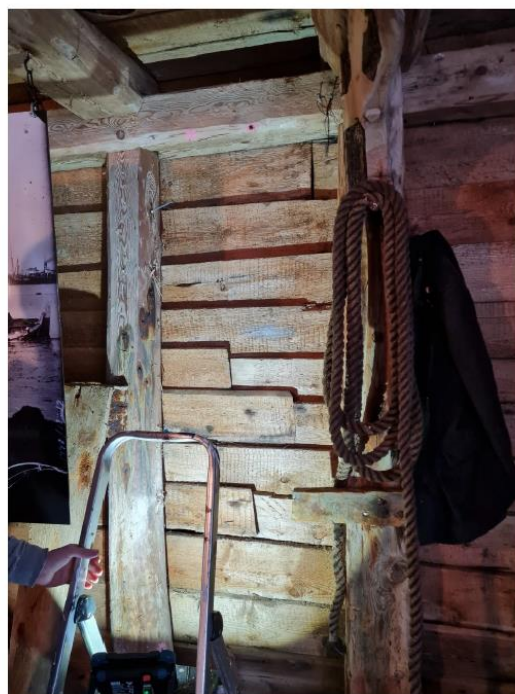
Prøve 9 - P9

P9 - Prøve tatt i toppramme

P9 - Toppramme i langvegg mot øst

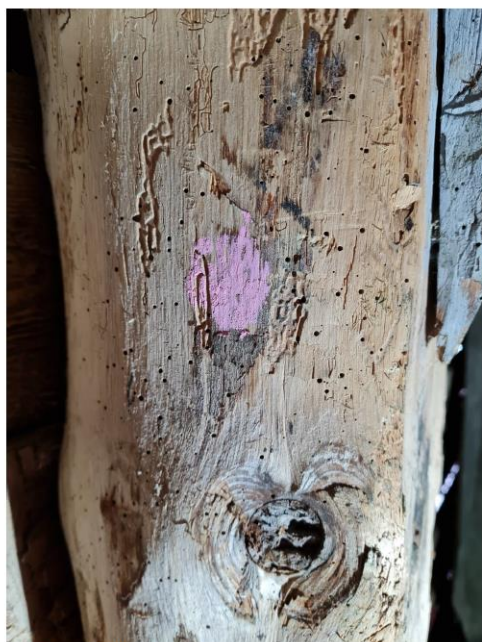
Prøve 10A - P10A

P10A - Prøve tatt i midtre del av stav

P10A - Stav i gavivegg mot nord

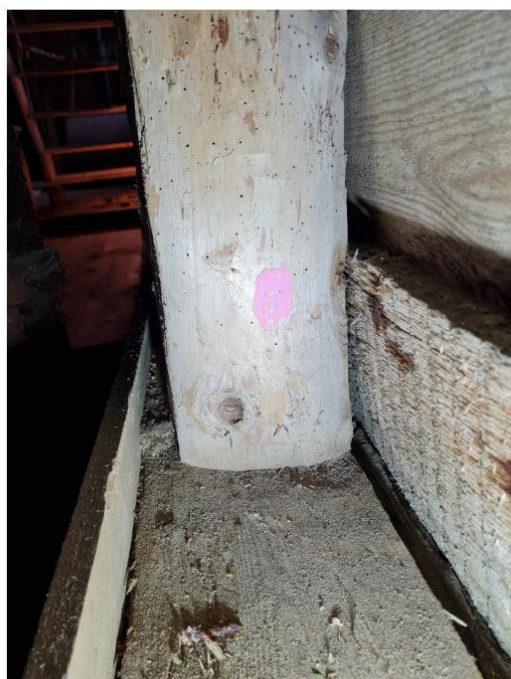
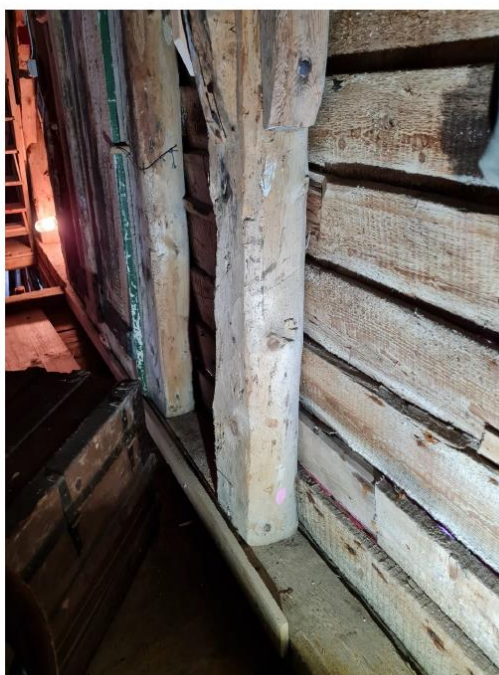
Prøve 10B - P10B

P10B - Prøve tatt nær bunnen av stav, ved bunramme

P10A - Stav i gavivegg mot nord

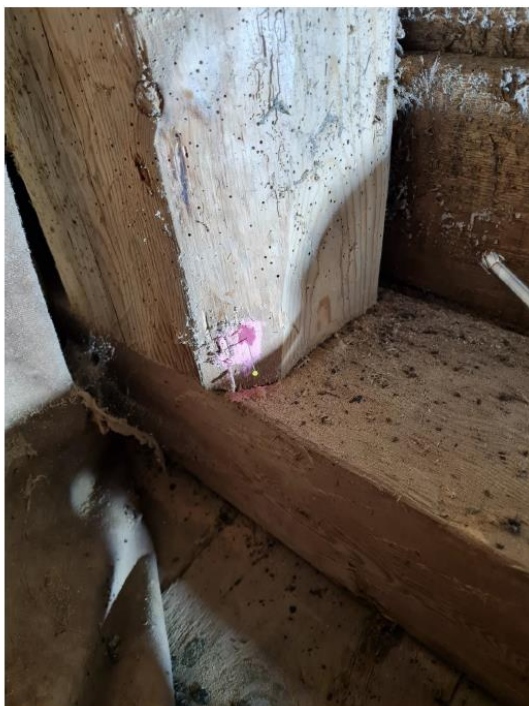
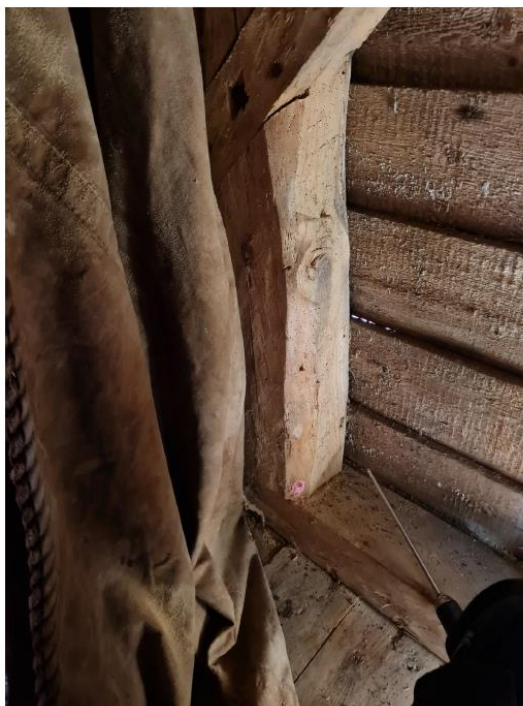
Prøve 11 - P11

P11 - Prøve tatt i bunnen av stav, ved buuramme

P11 - Stav i gavlvegg mot nord

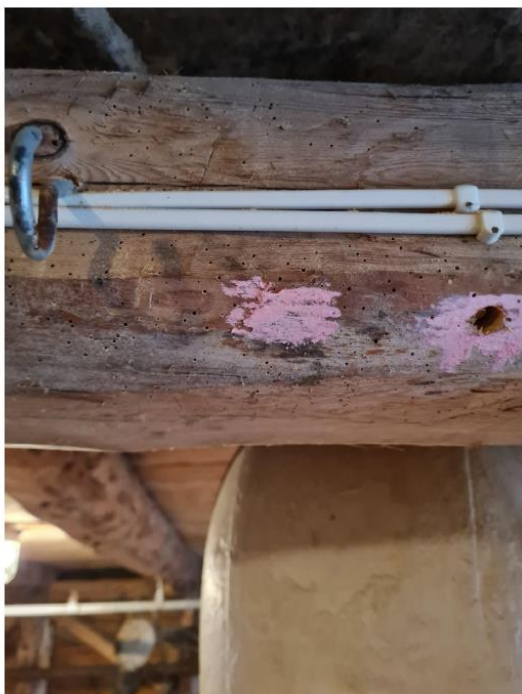
Prøve 12 - P12

P12 - Prøve tatt i toppramme

P12 - Toppramme i østre midtvegg

Prøve 12 har et brudd i yten og vankant, det skal legges til minst 12 årringer og fellingsåret blir da 1822 eller senere. Prøve 18 har et brudd i yten og vankant, det skal legges til minst 6 årringer og fellingsåret blir da 1822 eller senere. Prøve 20B har et brudd i yten, det skal legges til minst 34 årringer, fellingsåret blir da etter 1814.

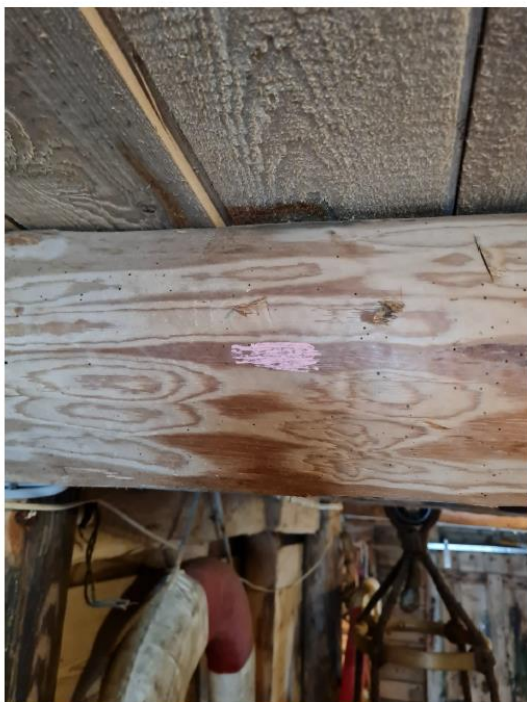
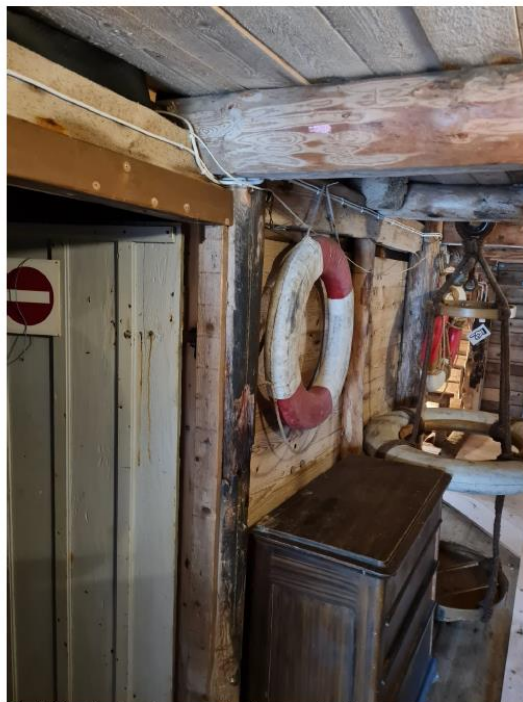
Prøve 13 - P13

P13 - Prove tatt bjelke

P13 - Bjelke mellom 2. og 3. etasje, over dor i byggets midtre del

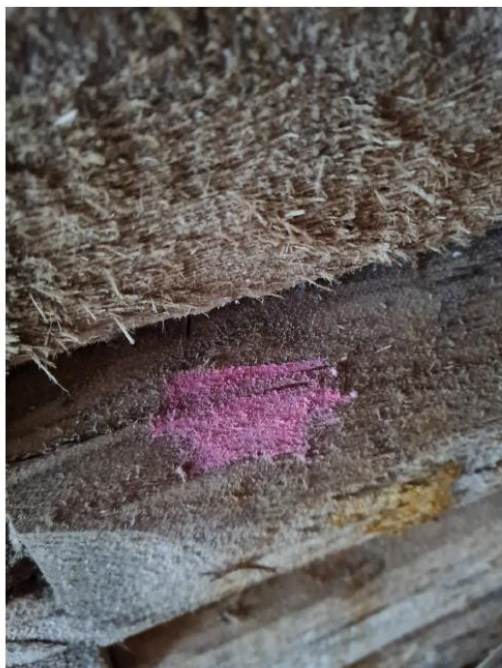
Prøve 14 - P14

P14 - Prove tatt i lafestokk like ved lafteknut

P14 - Lafestokk, 4. omfar i vegg mot sør

Prøvene fra stokk 14 og 16 lot seg ikke innpasse i middelkurven av de øvrige prøvene.

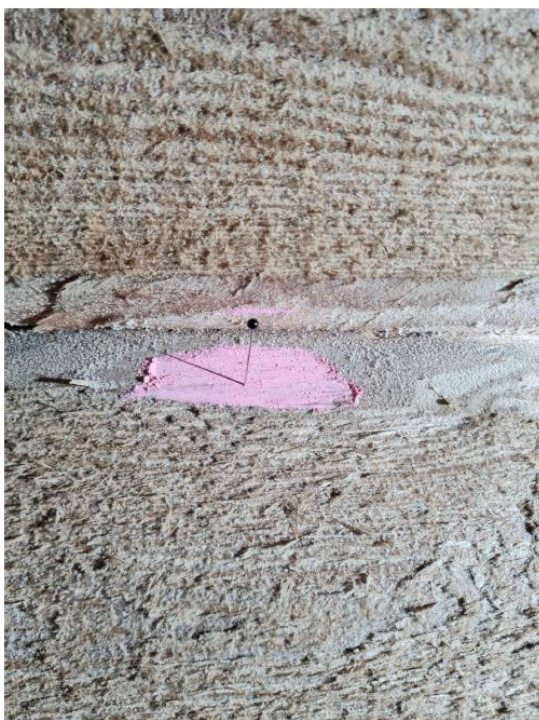
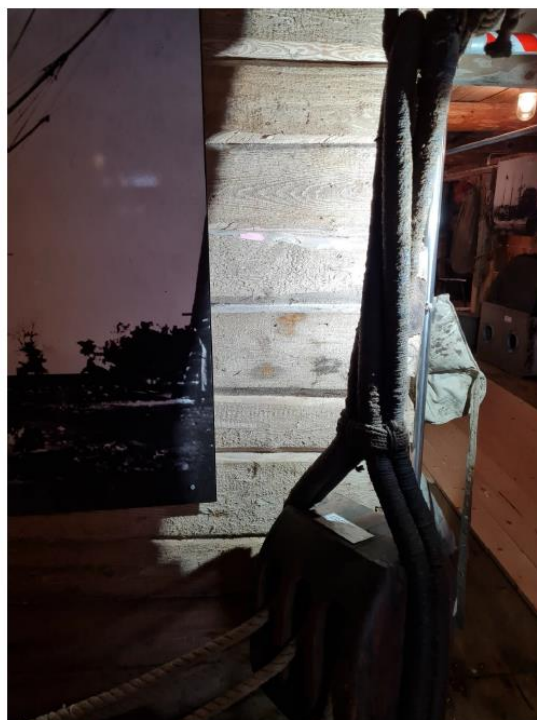
Prøve 15 - P15

P15 - Prøve tatt i lafestokk

P15 - Lafestokk, 7. omfar i vegg mot sør

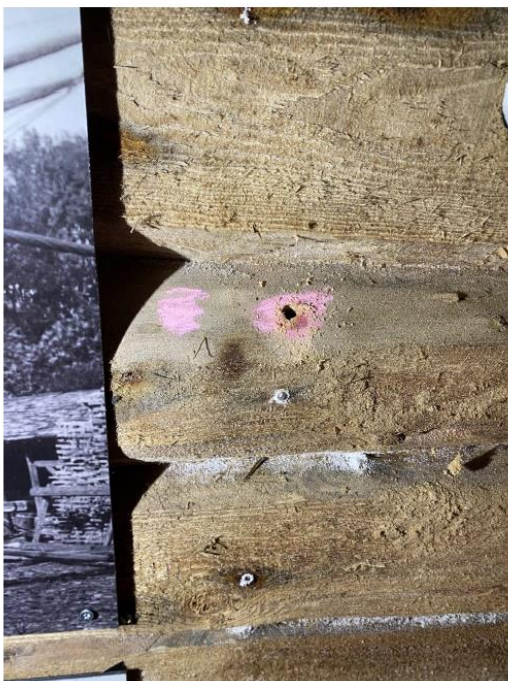
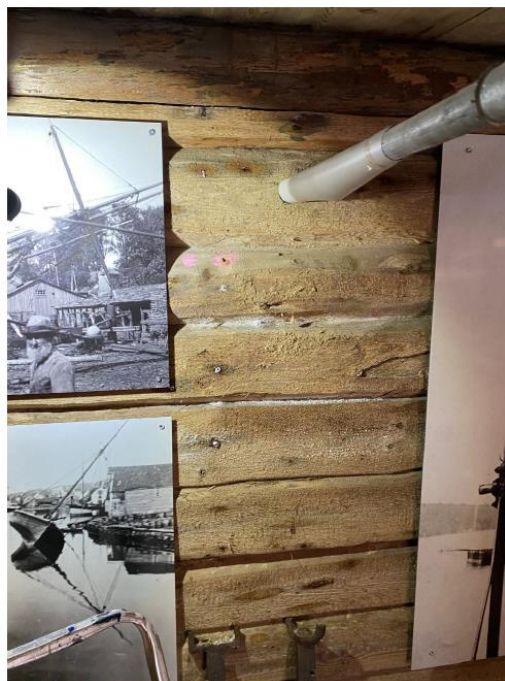
Prøve 16B - P16B

P16B - Prøve tatt i lafestokk

P16B - Lafestokk, 9. omfar i vegg mot sør

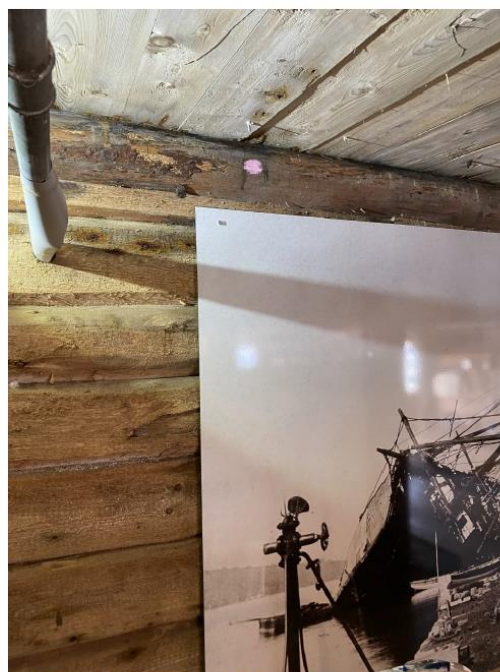
Prøve 17 - P17

P17 - Prove tatt i bjelke

P17 - Bjelkelag mellom 2. og 3. etasje, oppå laftevegg mot sør

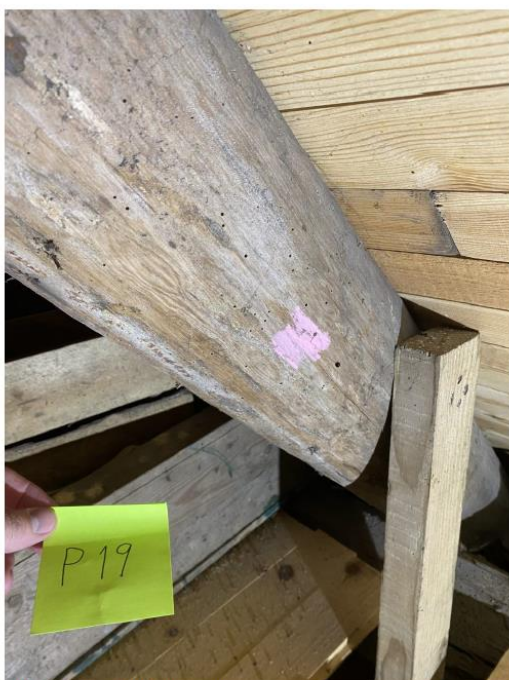
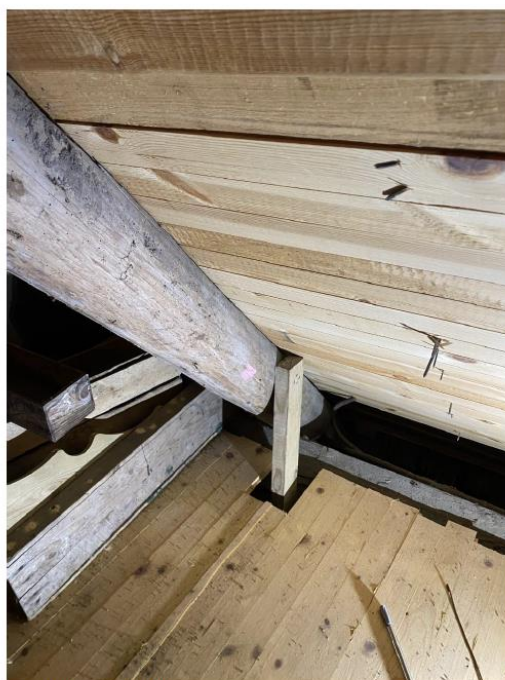
Prøve 19 - P19

P19 – Prove tatt i nedre ende av taksperr

P19. Taksperr i vestre takflate

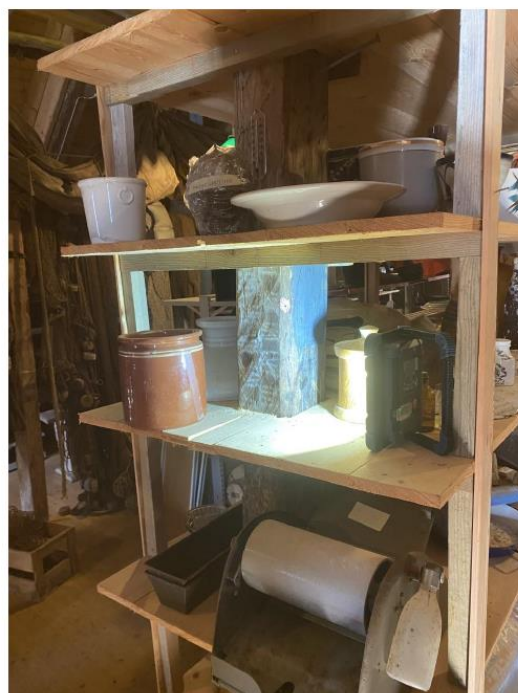
Prøve 20 - P20

P20 – Prove tatt i stav, om lag 1,5 meter over gulv

P20 – Stav i midtvegg

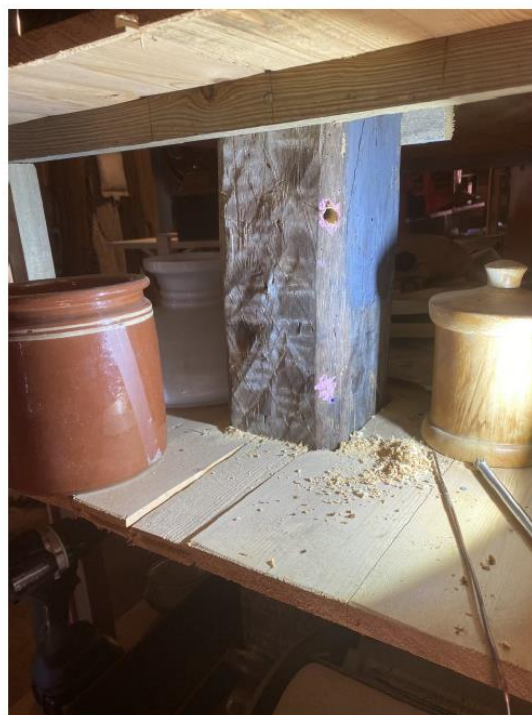
Prøve 20B - P20B

P20B - Prøve tatt i samme stav som P20

P20B - Prøve tatt ca 20 cm under P20

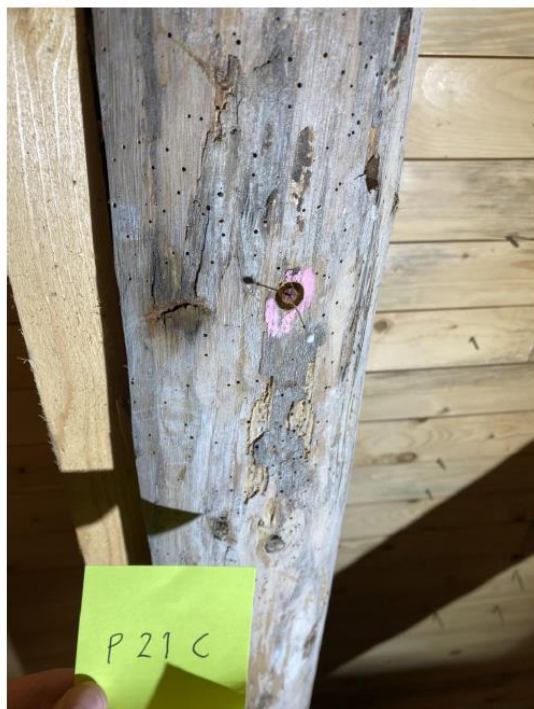
Prøve 21C - P21C

P21C - Prøve tatt i taksperr

P21 C - Taksperr i vestre takflate

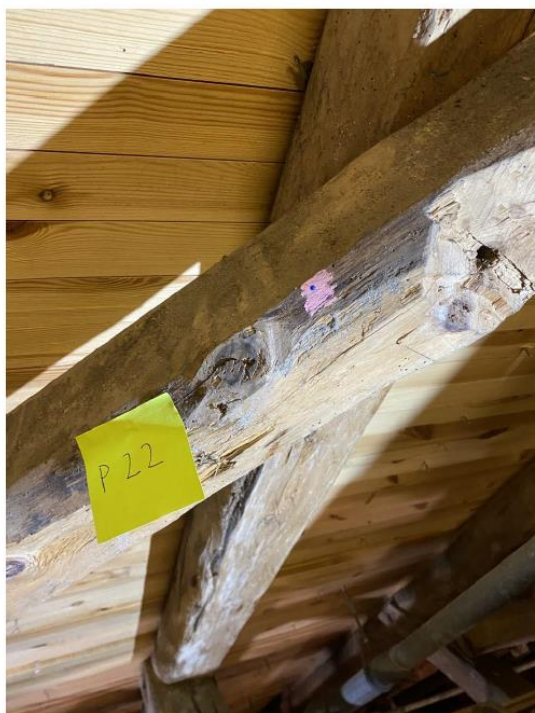
Prove 22 - P22

P22 – Prove tatt i skråband

P22 – Skråband under taksperr i vestre takflate

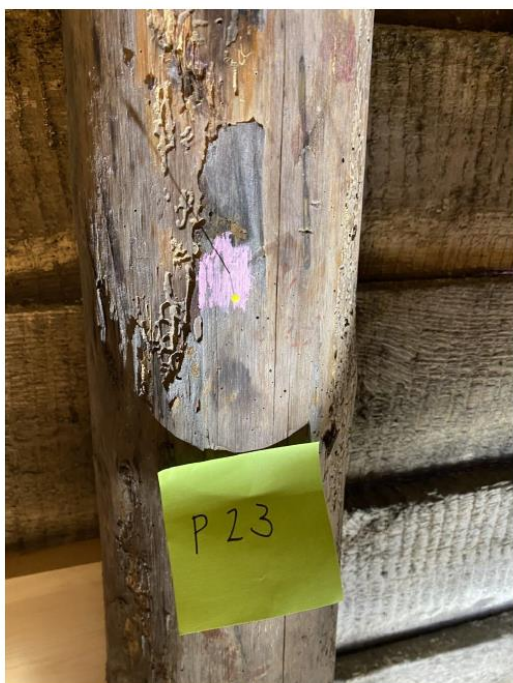
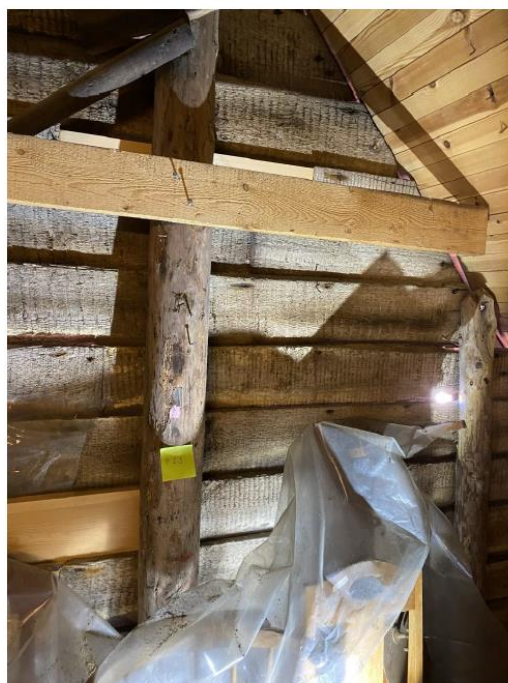
Prove 23 - P23

P23 – Prove tatt i stav, ca 1,5 meter over gulv

P23 – Stav i gavlvegg mot nord
