Rapport

Rørinspeksjon

Lokasjon Vestre Karmøyveg 240, Sævelandsvik

JTR Gruppen ble rekvirert i forbindelse med inspeksjon av diverse stikk.

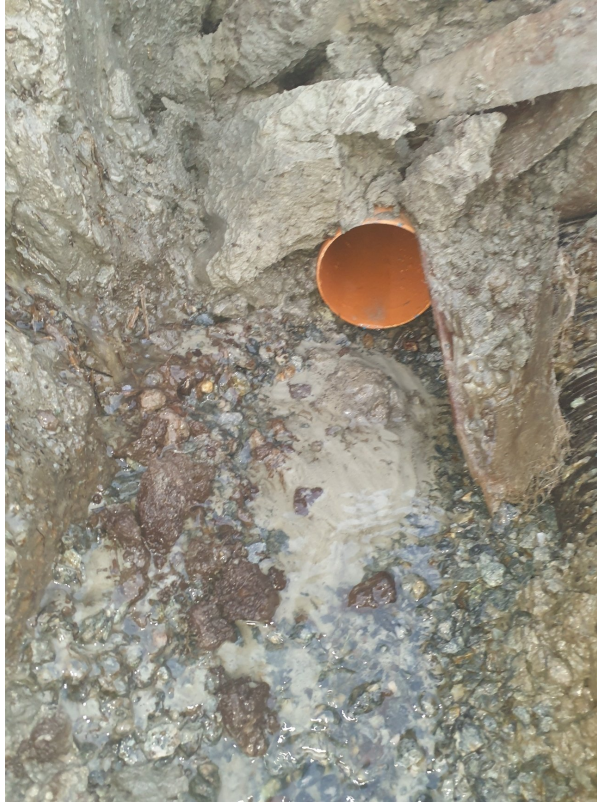
SI 0,00m Fra åpen grøft mot vestre karmøyveg 240 sp

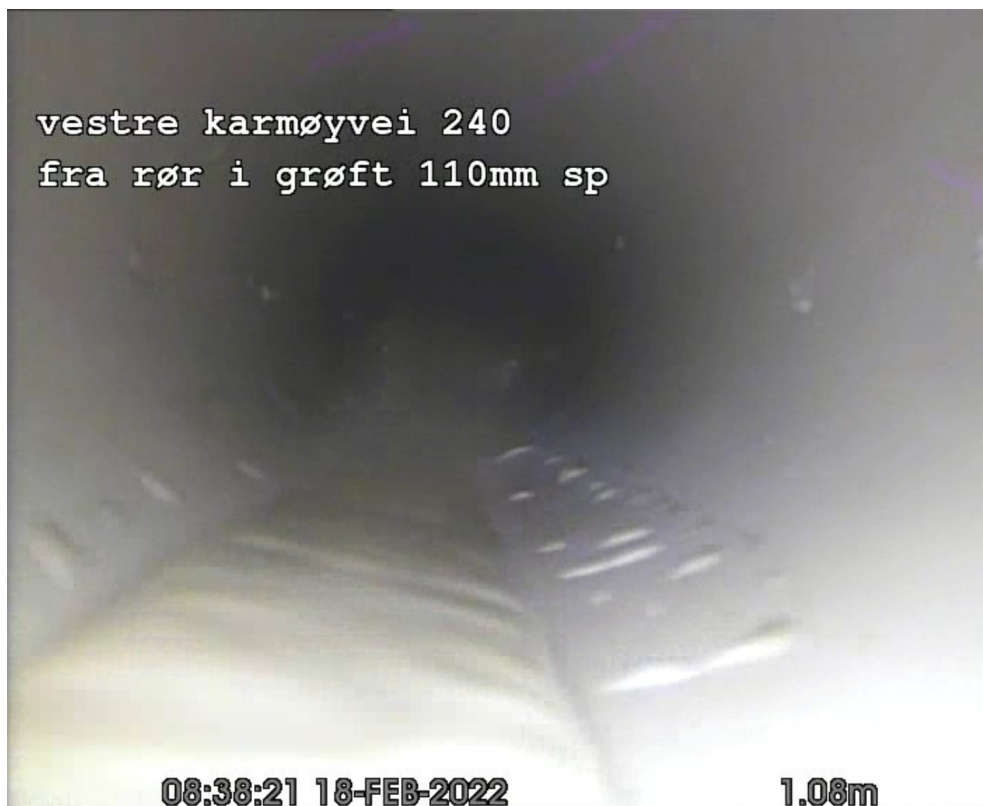
Står vann enkelte plasser langs strekket. Forskjøvet skjøt på 12,1 meter.

VN 1,10m Vannivå, Gradering 1

VN 9,40m Vannivå, Gradering 2

FS 12,10m Forskjøvet skjøt, Gradering 2, Retning: Langsgående, Kl 12-12
