Rapport

Rørinspeksjon

Lokasjon Fredheimvegen 23, Sævelandsvik

Fra åpen grøft mot fredheimvegen 23

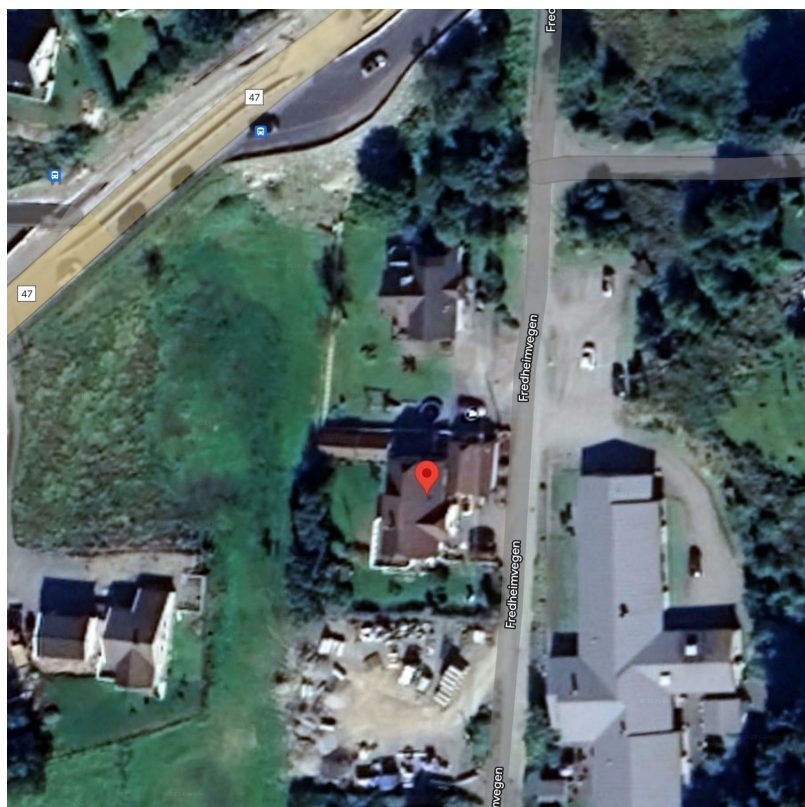
Foto fra Fra åpen grøft mot fredheimvegen 23

Anmerkning
Ingen bemerkelser

1:658	Posisjon	Kode	Observasjon	Gradering	Bilder
	0,00m	SI-SL	Fra åpen grøft mot fredheimvegen 23		
	16,20m	TK-N-PG	Tilkopling, Type: Prefabrikeret, Kl 9		
	18,50m	RE-KL09	Retningsendring, Kl 9		
	19,10m	TK-N-PG	Tilkopling, Type: Prefabrikeret, Kl 9		
	21,20m	TK-N-PG	Tilkopling, Type: Prefabrikeret, Kl 3		
	21,40m	RE-KL09	Retningsendring, Kl 9		
	25,50m	TK-N-PG	Tilkopling, Type: Prefabrikeret, Kl 3		
	25,60m	IF	Inspeksjon fullført ved dimensjonsendring
