## Notat:

### Rense fram forbindelses mur i nordre ruin mot korets sørvegg

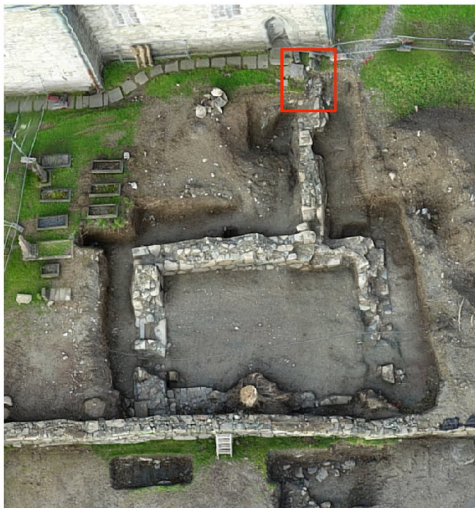
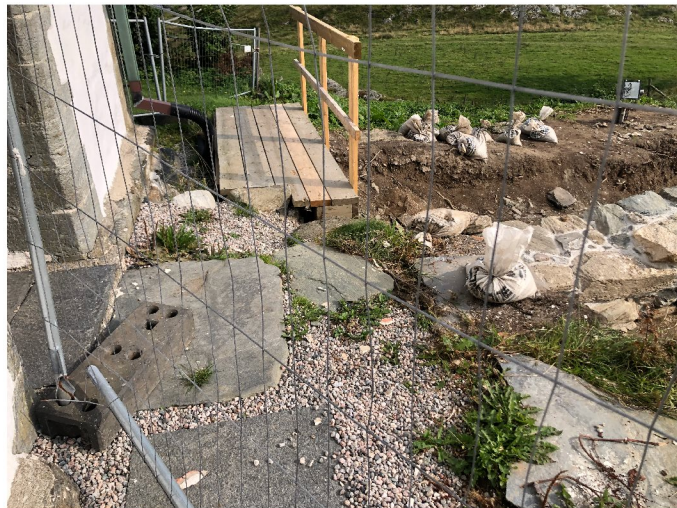
Etter at vernebygget over nordre ruin er demontert, er det et lite område mellom ferdigkonserverte forbindelses mur og kirkekorets sørvegg som ikke er renset/gravd frem. Det er ønskelig å få gravd og renset opp dette området for å få konserverte siste meter av forbindelses muren mot kirken. Dette også for å synliggjøre at det er en forbindelse mellom ruinen og korets sørvegg. Muren ligger helt oppe i dagen og det er kun snakk om å få gravd frem det øverste skiftet av murverket på vestre side og muligens to skift på murens østre side. I masser utgjør dette omkring 250 liter masse som må graves ut.

*Til venstre sees forbindelses muren som går fra ruinen og mot kirkens sørvegg i koret. Bildet til høyre viser situasjonen i dag. Bildet er tatt langs korets sørvegg mot øst.*
