Nonsvarden stikkledninger 64/157

TV-Inspeksjons rapport

Protokoll overblikk

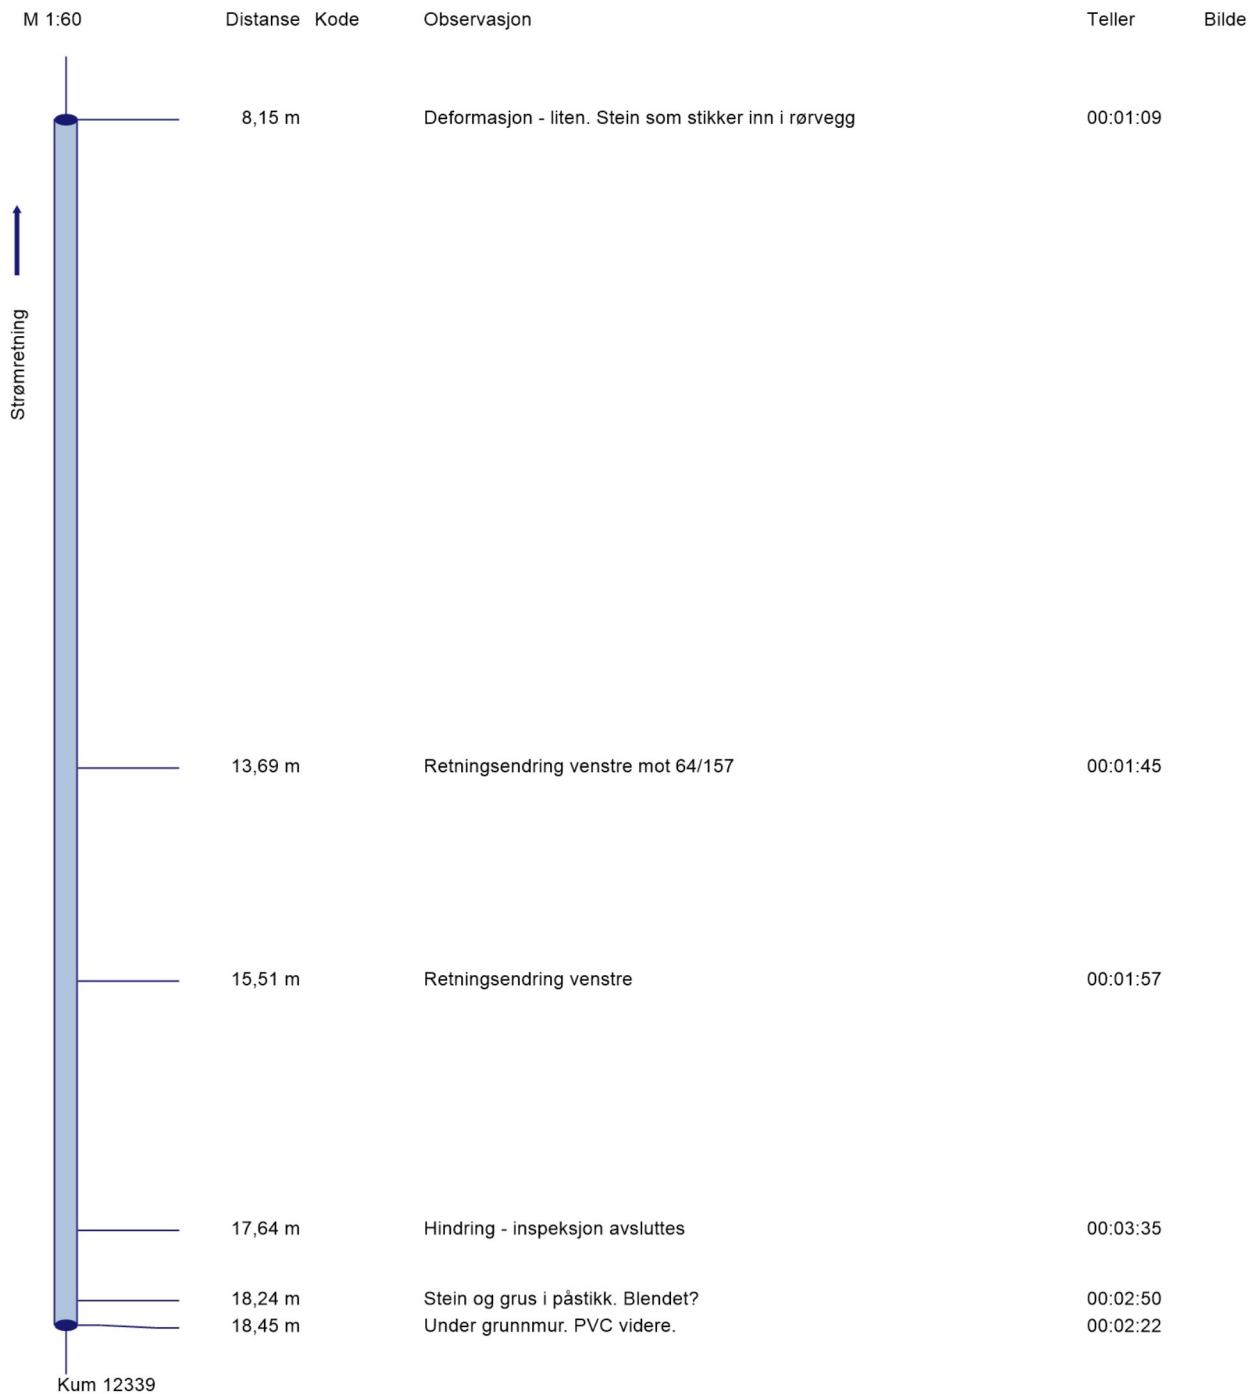
Observasjons grafikk

Avstand	Kode	Tekst	Video	Bilde
8,15 m		Deformasjon - liten. Stein som stikker inn i rørvegg	00:01:09	
13,69 m		Retningsendring venstre mot 64/157	00:01:45	
15,51 m		Retningsendring venstre	00:01:57	
17,64 m		Hindring - inspeksjon avsluttes	00:03:35	
18,24 m		Stein og grus i påstikk. Blendet?	00:02:50	
18,45 m		Under grunnmur. PVC videre.	00:02:22
