SEPTEMBER 2022
SKUDE FRYSERI AS

MARIN MILJØUNDERSØKELSE I SKUDENESHAVN - KARMØY

Ålegress, kartlegging,
havnespy

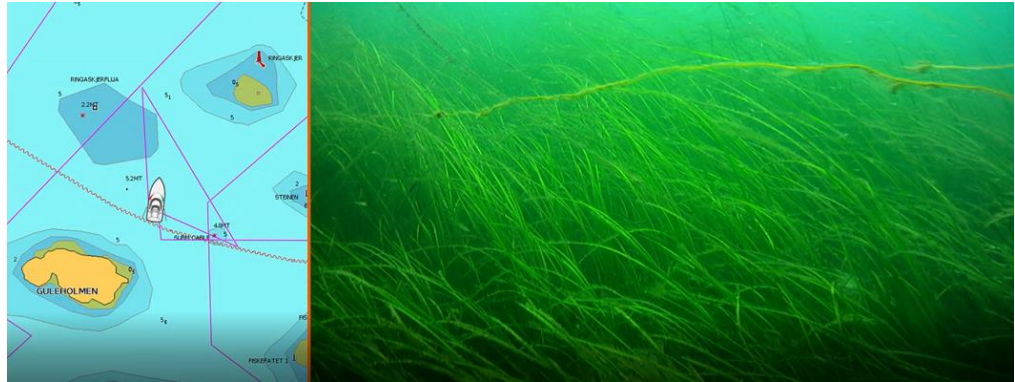
Figur 7 Bilde fra lokalitet 1 som viser tett og frodig eng med høye og friske ålegress skudd.

Lokalitet 1 ligger mellom Guleholmen og Ringaskjer på en dybde fra ca. tre til seks meter og ca. 180 meter fra tiltaksområdet. Området stemmer nokså godt overens med modellert registrering i temakart Rogaland (se figur 2). Utstrekningen av engen ble avgrenset til å være ca. 1700 m² (middels/liten) og fremsto som en sammenhengende eng. Engen var jevnt over tett og frodig med høye friske skudd og lite begroing. Dette kan indikere at bunnen her har et næringsrikt sediment som ålegress trives godt i. Langs utkanten av engen og området rundt ble det observert en del «lurv», dvs trådformete alger. Innenfor engen ble det observert en god del småfisk og noe innslag av sukkertare. Det var god sikt i vannet.

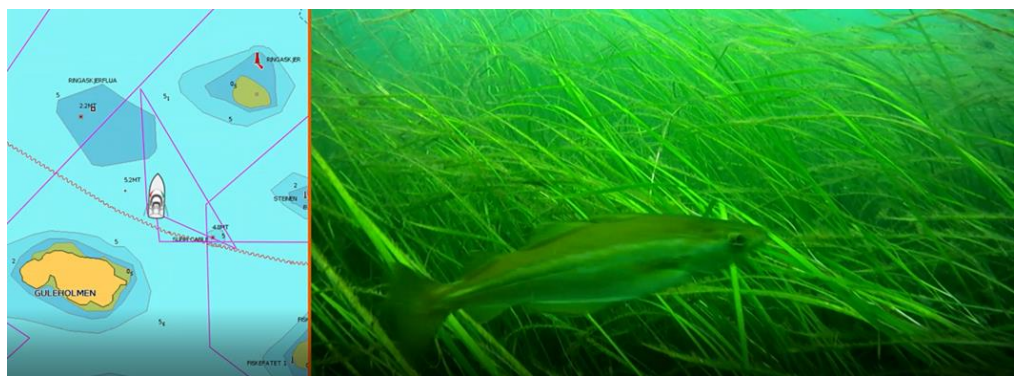
Figur 8 Bilde fra lokalitet 1 som viser høye og friske ålegress skudd og marint dyreliv.

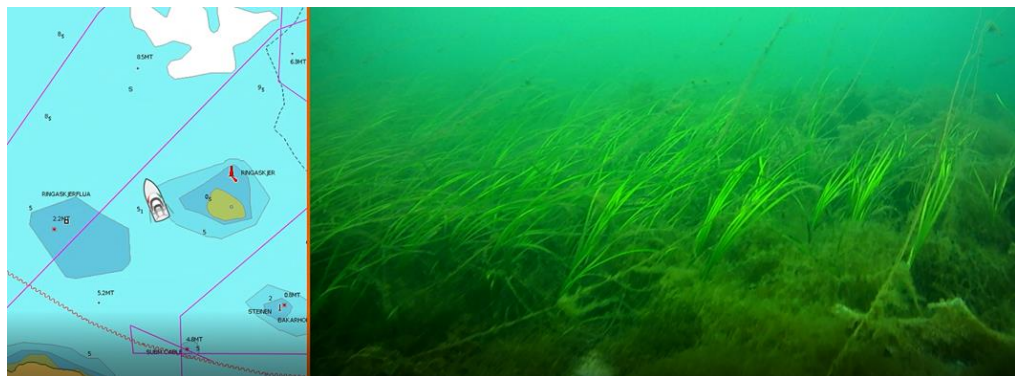
Figur 9 Bilde fra utkanten av lokalitet 1 som viser lurv som grenset opp mot engen.

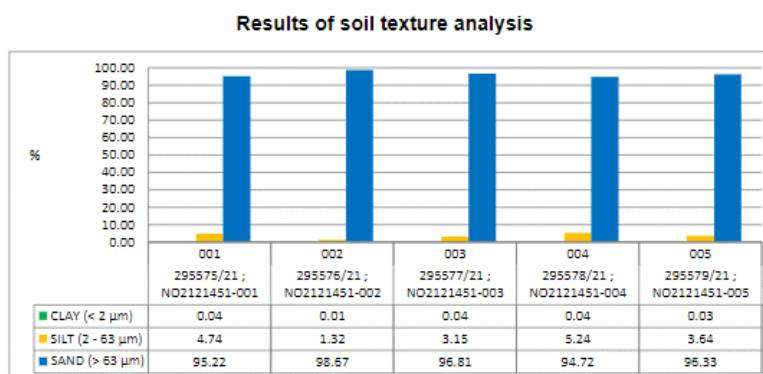
Mudring og sprenging vil føre til oppvirvling av sjøbunn og partikkelspredning. I forbindelse med den miljøteknisk sedimentundersøkelsen som vi utførte den 26. november 2021 (1) ble det gjort en kornfordelingsanalyse som viser at sedimentene i øverste lag utgjør 94,72% - 98,67% sand (>63 µm), det vil si at 1,3-5,3 % av sedimentet består av mindre partikler som silt og leir. Se figur 14.

Figur 14 Resultat av kornfordelingsanalyse i miljøteknisk sediment rapport (1).

Ut fra den informasjonen som er hentet inn kan det antas at de øverste løsmassene i tiltaksområdet består hovedsakelig av sand.
