Søknad om utslippstillatelse

Søknadsskjema for industribedrifter

Støyvurdering i forbindelse med Norscrap Karmøy AS sin virksomhet på Karmøy.

Overvåking av resipienten ved
Norscrap Karmøy

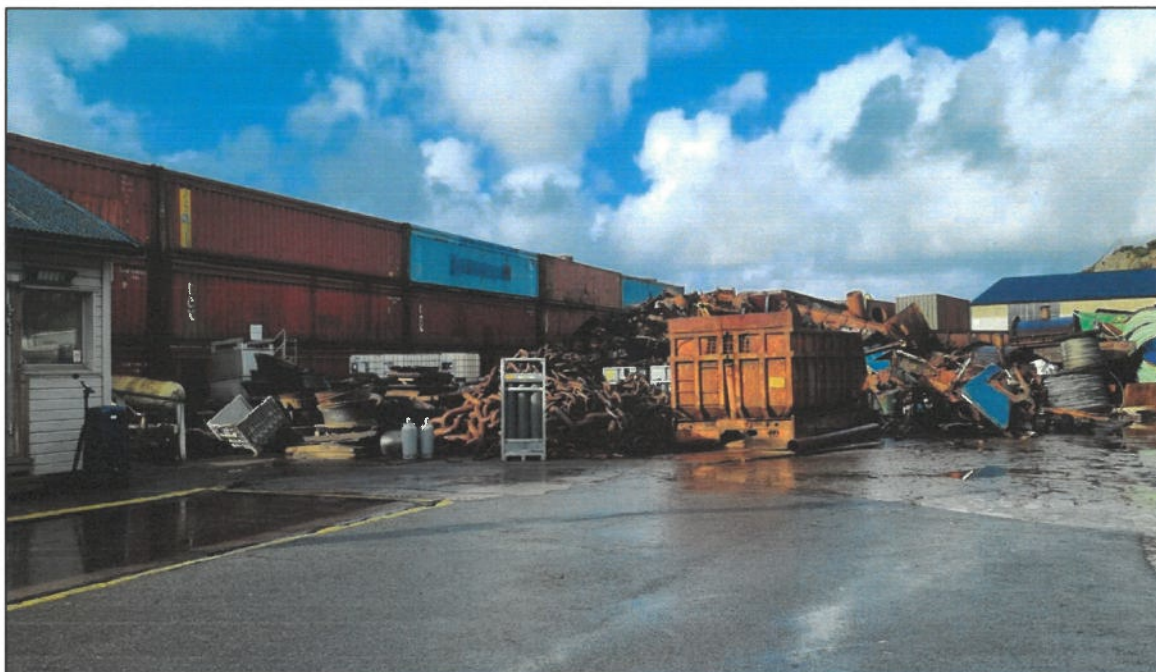
Figur 4-4: Deler av containerveggen som skjermer mot Veavågen, sett inne fra industriområdet.

På nåværende tidspunkt er det satt opp en vegg med containere langs sjøkanten mot Veavågen, vist på Figur 4-3, Figur 4-4 og Figur 4-5. Containerveggen har en høyde på ca. 7,8 meter over terreng og en samlet lengde på ca. 160 meter. Ved båtanløp, åpnes 14 meter av containerveggen for å kunne gjennomføre lasting av båt.

Under befaringen av virksomheten ble det observert at mellom containerne som var stablet oppå hverandre er det glipper på ca. 10 cm. Disse glippene vil kunne bidra til noe lekkasje av støy fra industriområdet mot nærliggende bebyggelse ved Veavågen. Et støyavbøtende tiltak vil være å tette disse glippene. Støyberegningene og resultatene har tatt høyde for at disse glippene har blitt tettet.

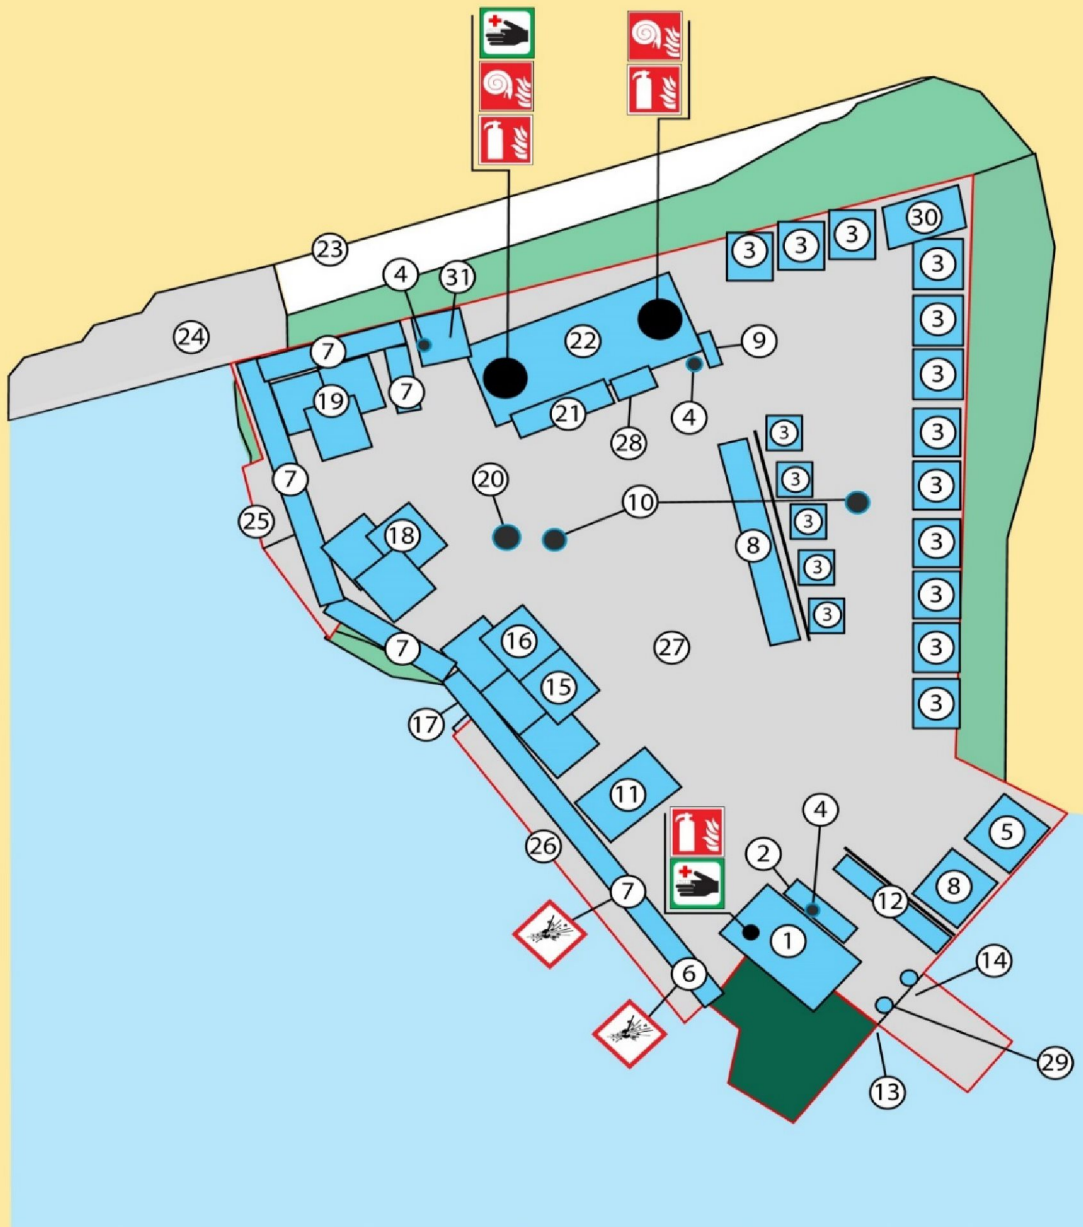
- 1 Kontor/ WC/ Spiserom
- 2 Vekt
- 3 Metall - Lager
- 4 Lysmast 14m høy
med 6x400W lys
- 5 Salgsvarelager
- 6 Oksygen/ Gass under trykk
- 7 Propan/ Gass under trykk
- 8 Parkering/ Kontainere
- 9 Dieseltanker
- 10 Sandfang kummer
- 11 Brenneplass
- 12 Parkering biler
- 13 Skilt ISPS
- 14 Port til ISPS område
- 15 Brennevarer
- 16 Klippe-varer
- 17 Støyvegg høyde 8,5m
- 18 Ferdig jern til utskipning
- 19 Kompleks jern
- 20 Pumpestasjon fra
sandfang til oljeutskiller
- 21 Oljeutskiller
- 22 Hall: Metall/ Verksted/ Lager
- 23 Gjerdelinje
- 24 Molo
- 25 Laste Kai
- 26 Kai
- 27 Hele området er dekket
med 20cm betong
- 28 Gassflasker til kontroll
