Dato: 2023-02-13	Kontraksnummer:	Dreneringsområde:	Operatør: Rhys Kennedy	Streknummer:	Ledningsidentitet:
Tilstede:	Inspeksjonsbil:	Kameratype: PROTEUS	Meter start: 0.02	Standard: DAS RAPPORT-145

Fra gate/vei: Til gate/vei: Beliggenhet: Ledningstype:	Fredheimvegen Spillvann	Fra kart: Til kart:	Oppstrøms: Nedstrøm: Insp. Retning: Insp lengde:	Inn til hus Septiktank Motstrøms
Rengjort: Formål: Type foring: Foringsmateriale:	Rengjort Stikkprøve Undersøkelse	Insp metode: Vannreg tiltak: Dimensjon: Rørmateriale:	CCTV 110mm / 110mm Polyvinylklorid	
Anmerkning:

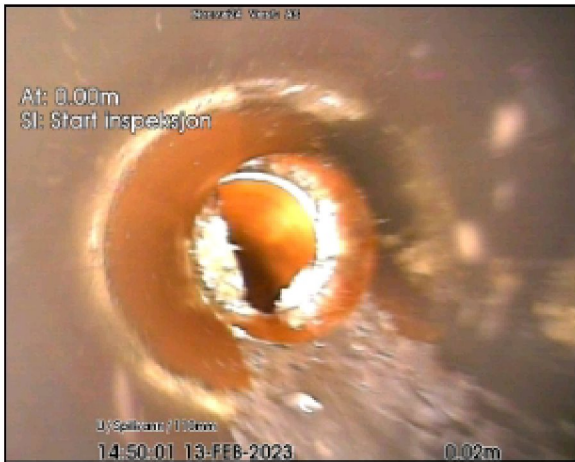
Posisjon	KE	Kode	Observasjon	Vann	Video	Bil.
0.02m		SI	Start inspeksjon	0%	00:00:01	(1)
0.28m		FS3	Forsk. skjøt forsk. er mellom hele og 2 ganger rørtykk. eller skjøten er delvis åpen, av;på 12 O'Clock Vinkelforskjøvet	0%	00:00:21	(2)
1.50m		RE	Retningsendring av;på 9 O'Clock Prefabrikkert bend	0%	00:00:46	(3)
6.39m		VN	Vannivå 0% Grunnmur	0%	00:01:12	(4)
6.41m		FS3	Forsk. skjøt forsk. er mellom hele og 2 ganger rørtykk. eller skjøten er delvis åpen, av;på 12 O'Clock Vinkelforskjøvet	0%	00:01:15	(5)
6.41m		IF	Inspeksjon fullført	0%	00:01:17	(6)
