## Inspeksjonsrapport

1149-13 271 Tungarden 44,Risa AS  
NORVAR  
By eller tettsted

**Ledningsident**  
Spillvann  
**Øvre punkt**  
Stakeluke garasje  
**Nedre punkt**  
Påkobling

**Dato for inspeksjonen**  
03.05.2021  
**Inspeksjonsnummer**  
1  
**Inspeksjonsretning**  
Medstrøms

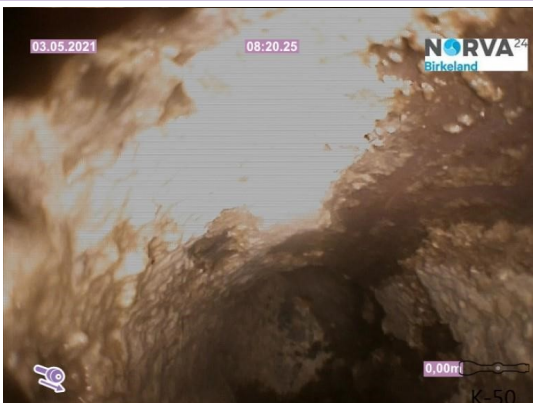
Spillvann\_Stakeluke garasje\_Påkobling\_20210503\_135836.jpg

Stakeluke garasje			
0,00m	BCD	00:00	Start inspeksjon
0,97m	GR	00:56	Grennrør, Klokken 2

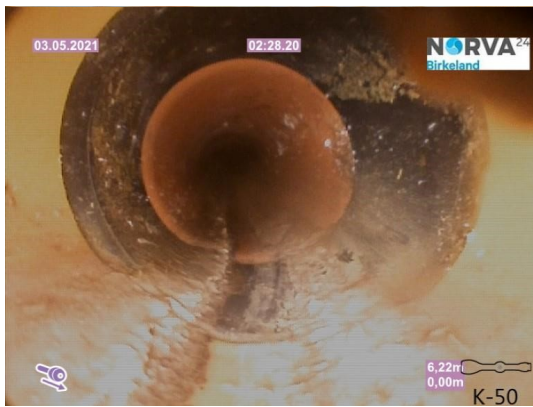
Spillvann\_Stakeluke garasje\_Påkobling\_20210503\_140119.jpg

6,22m	GR	02:28	Grenør, Klokken 11
9,51m	FSA	03:19	Forskjøvet skjøt, Lengdeforskjøvet, Klokken 8-10
14,62m	REA	05:10	Retningsendring, Prefabrikkert bend, Klokken 9

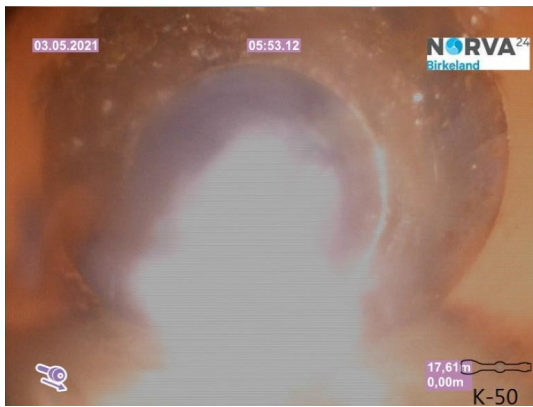
Spillvann\_Stakeluke garasje\_Påkobling\_20210503\_140725.jpg

17,61m	GR	05:53	Grenrør, Klokken 1
17,95m	REA	06:27	Retningsending, Prefabrikkert bend, Klokken 3
18,03m	BCE	06:50	Avslutt inspeksjon
