| VA-Sanering Austbøvegen | | | Sidemannskont.<br>OIP | | Oppdragsansvarlig<br>OIP | |
| Rivetegning - kommunale ledninger<br>Øst | | | Fag<br>VA | | Målestokk<br>(A1) 1:1000 | |
| Oppdragsnr.<br>208733 | | | Status<br>Kommunal godkjenning | | | |

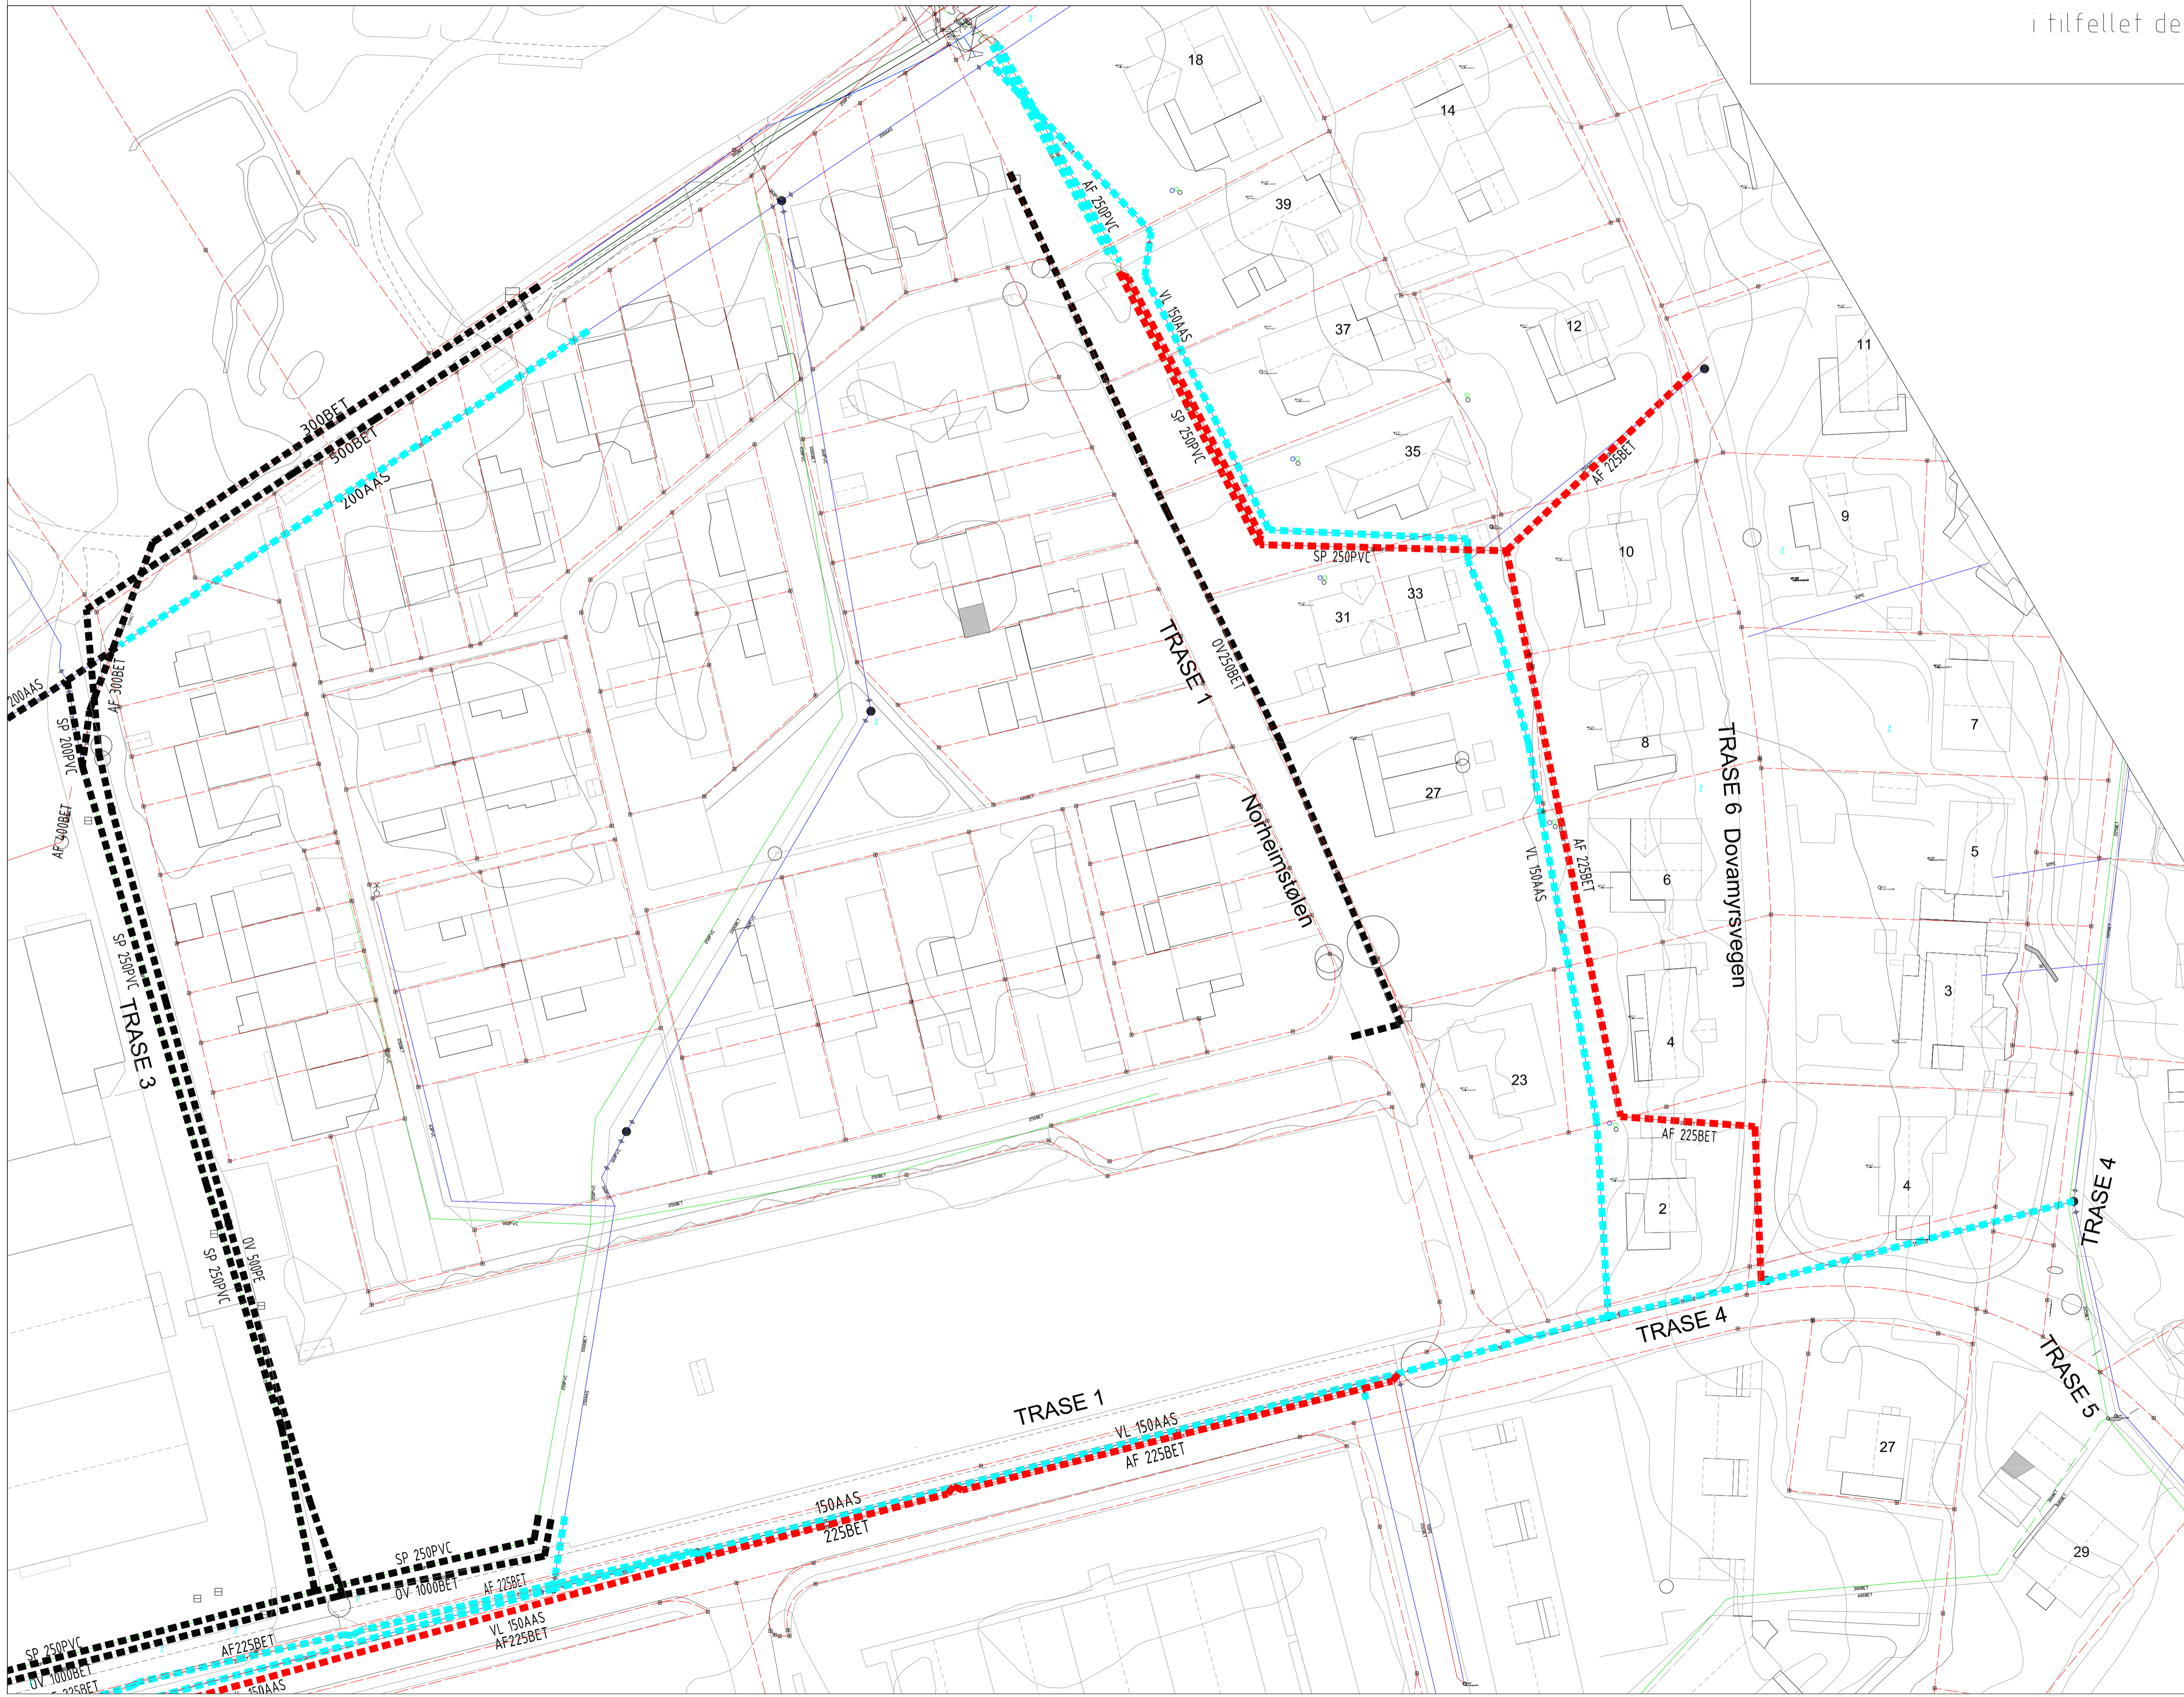
| <b>COWI</b> | | | <b>H21</b> | | | |

- - - - - Ledning graves opp og fjernes
- - - - - Ledning kobles ut men fjernes ikke
- - - - - Ledning blir liggende og benyttes som en "drensledning" i tilfellet det er noen ledninger som er tilkoblet.
