Rapport

Rørinspeksjon

Lokasjon Vestre Karmøyveg 199a, Sævelandsvik

Inspeksjon av stikk i grøft

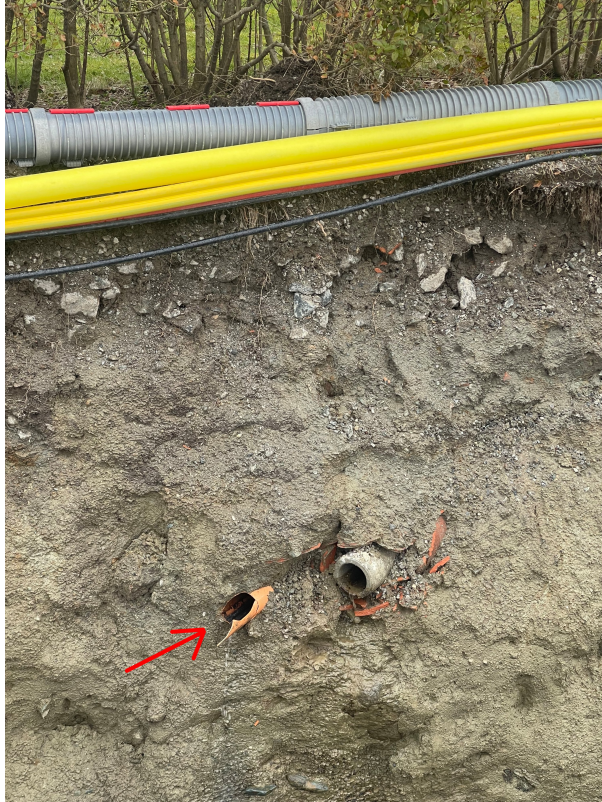
SI 0,00m Rør i grøft

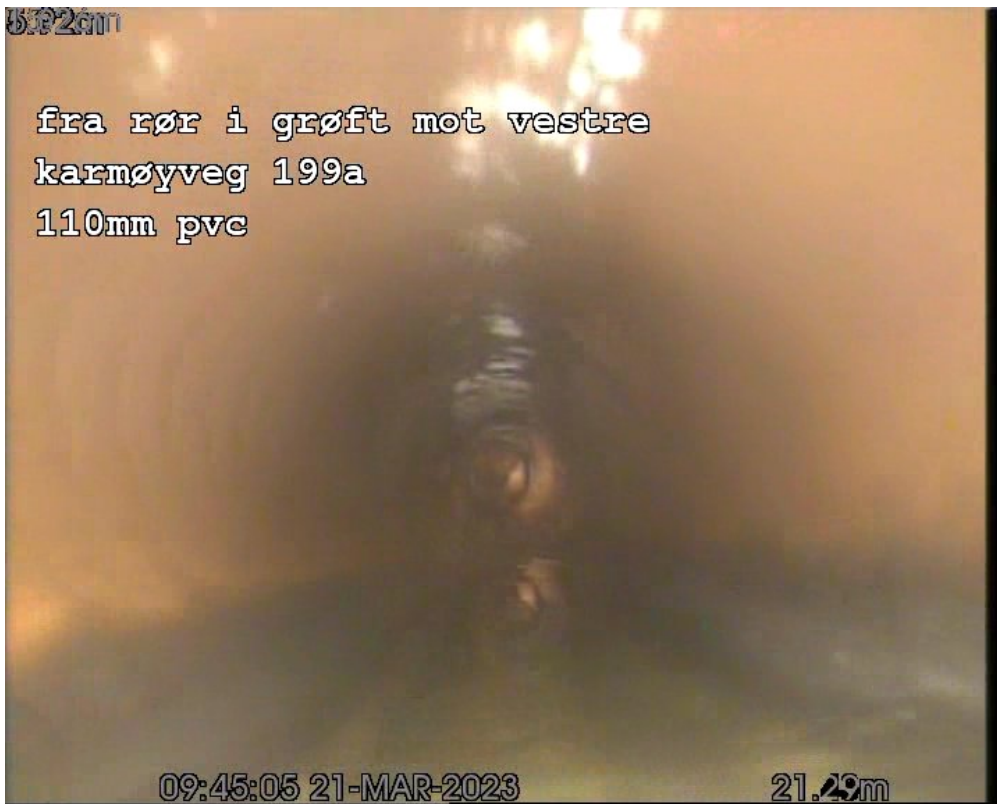
Anmerkning
Står noe vann på strekket

11,30m	RE-KL09	Retningsendring, Kl 9		
	21,60m	VN2-5-15%	Vannivå, Gradering 2	2

VN 21,60m Vannivå, Gradering 2

Konklusjon
Vannfylling på 21,6 meter bør utbedres
