Rapport

Rørinspeksjon

Lokasjon Vestre Karmøyveg 199b, Sævelandsvik

Inspeksjon av stikk i grøft

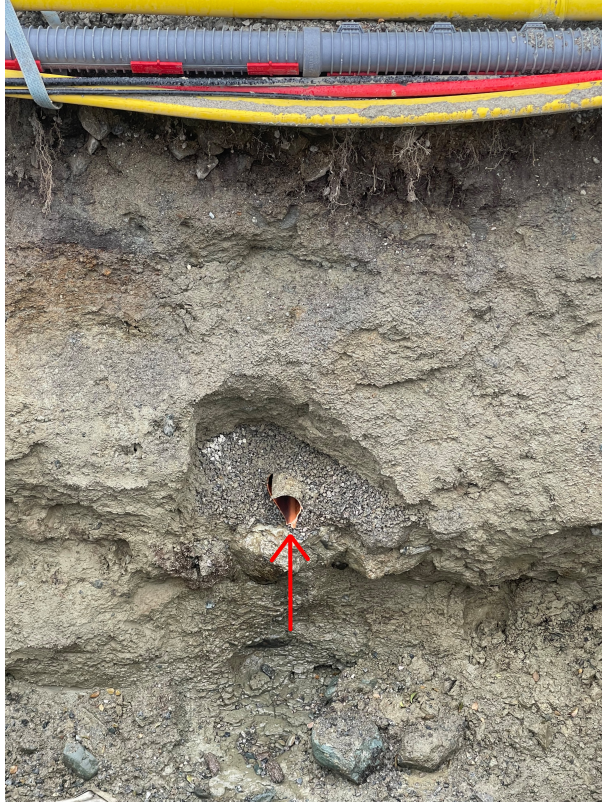
SI 0,00m Rør i grøft

Foto fra Rør i grøft

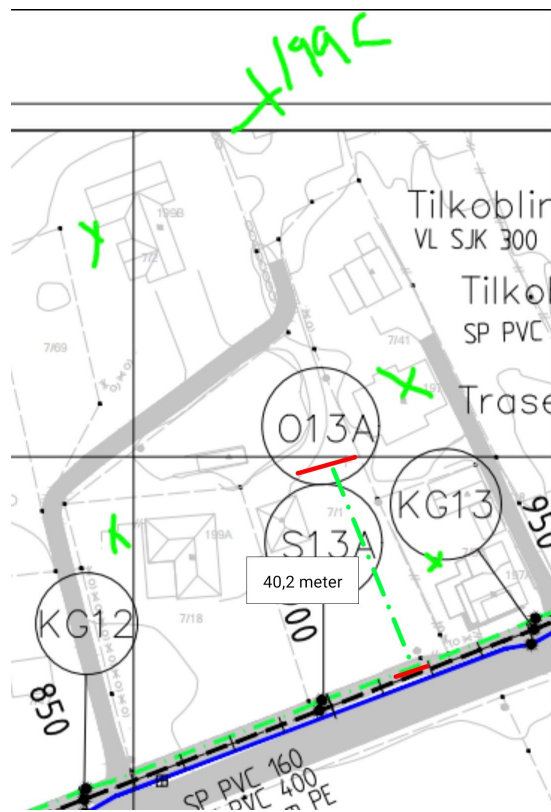
38,40m	TK-N-PG	Tilkopling, Type: Prefabrikeret, Kl 3		
	39,30m	TK-N-PG	Tilkopling, Type: Prefabrikeret, Kl 3		
	40,20m	IF	Inspeksjon fullført ved samlékum
