Karmøy kommune

# Situasjonskart

Eiendom: 57/582  
Adresse: Søragedå 1B  
Dato: 16.12.2022  
Målestokk: 1:500

# Andersbrygga 'A'

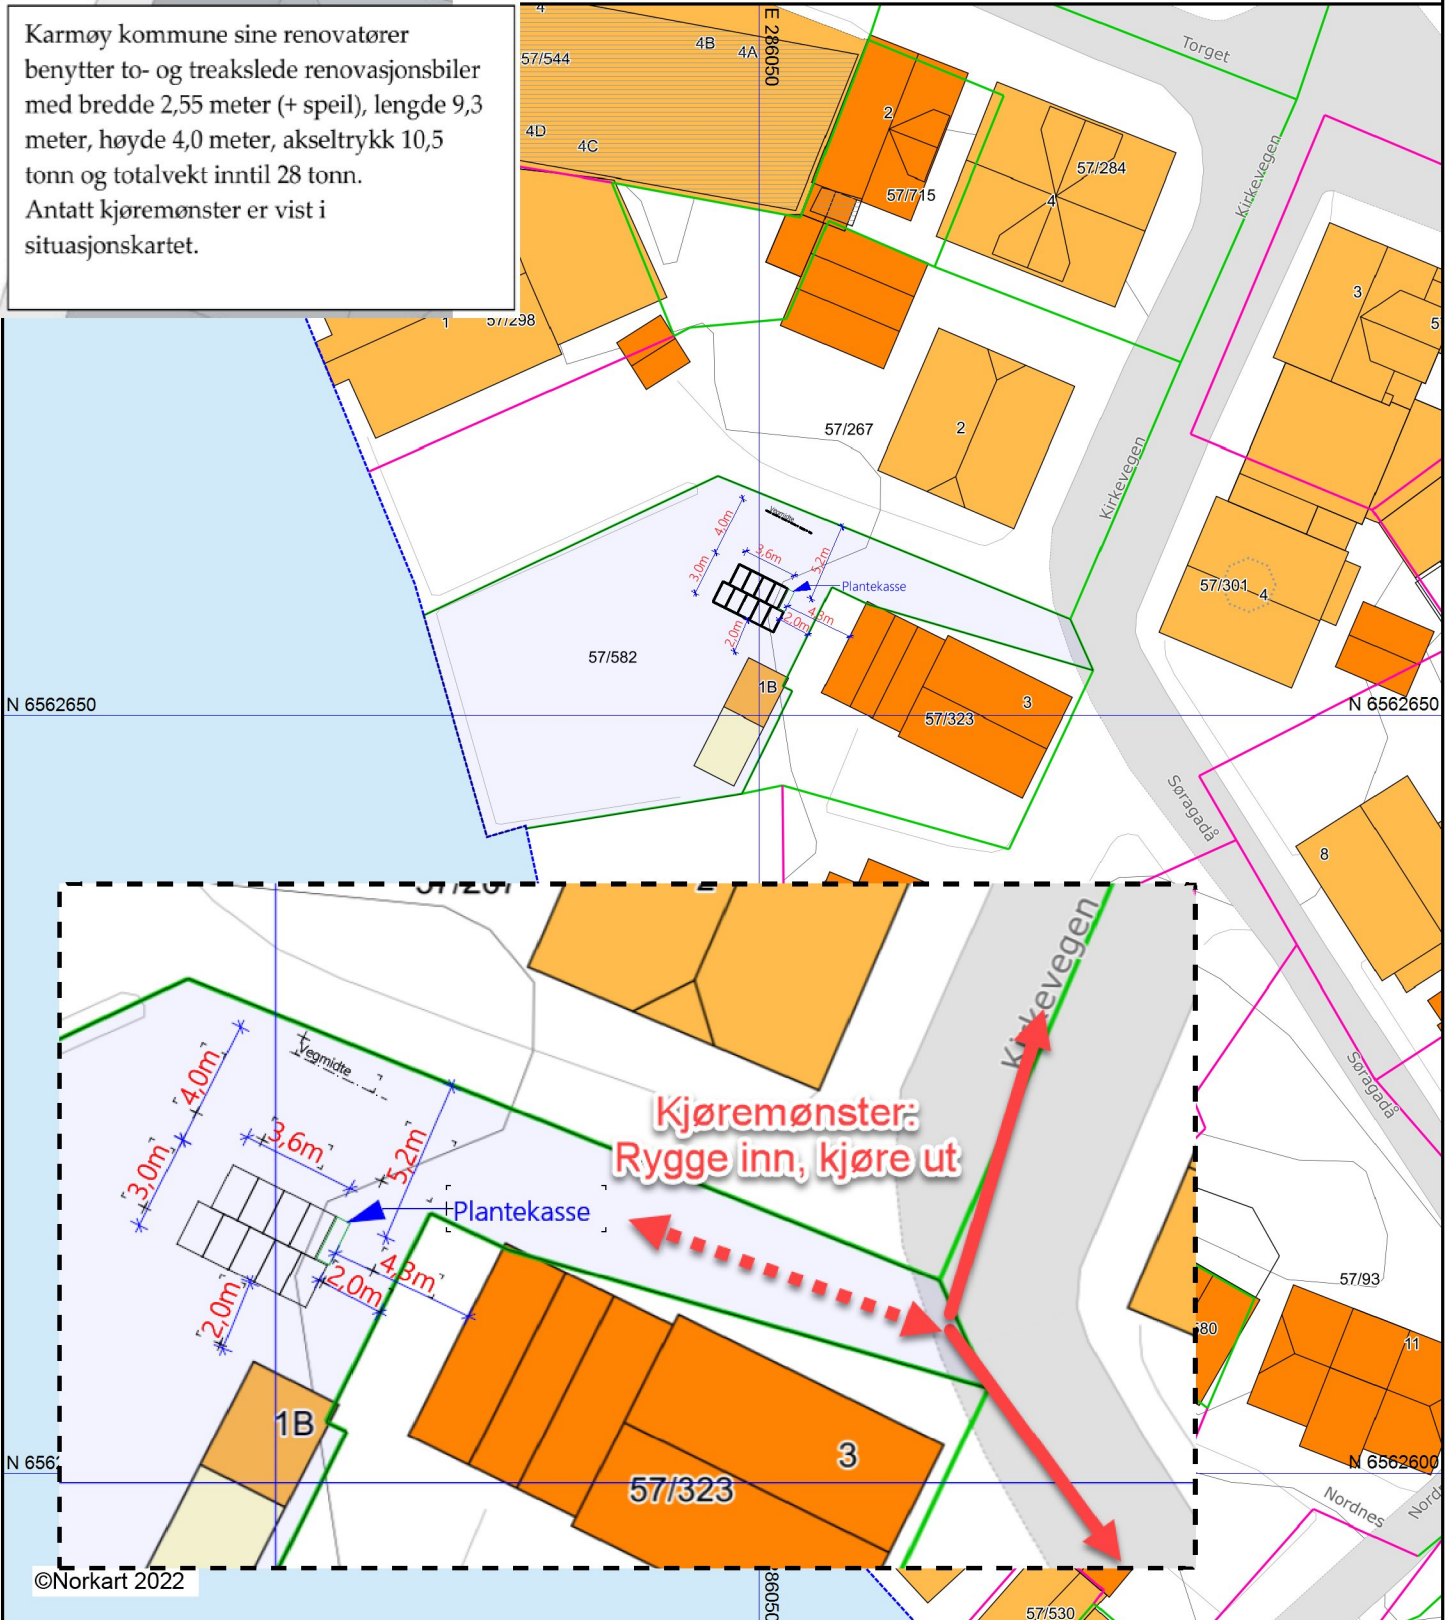
Karmøy kommune sine renovatører benytter to- og treakslede renovasjonsbiler med bredde 2,55 meter (+ speil), lengde 9,3 meter, høyde 4,0 meter, akseltrykk 10,5 tonn og totalvekt inntil 28 tonn. Antatt kjøremønster er vist i situasjonskartet.

**Kjøremønster:  
Rygge inn, kjøre ut**
