Inspeksjonsrapport: Inspeksjon ved Storesund Marine Service AS Kontrollnummer: 2023.293.I.SFRO

Denne rapporten omhandler resultatet fra inspeksjon ved Storesund Marine Service AS sitt verft på Steiningsholmen i Skudeneshavn den 25. mai 2023. Rapporten er å anse som endelig dersom vi ikke får tilbakemelding om faktiske feil innen to uker etter at rapporten er mottatt.

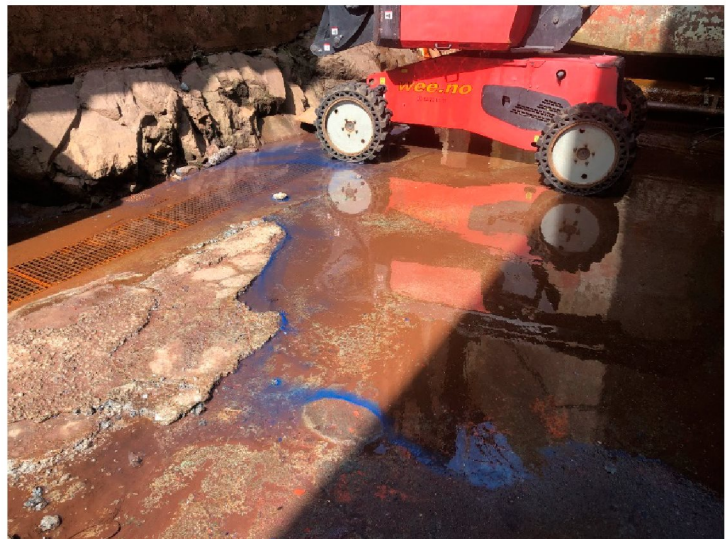
Det samme gjelder for det som i forskriften er kalt «overflødig materiale», som i denne sammenheng vil være eksempelvis rester av maling eller bunnstoff som ikke har blitt brukt (se bilde 1). Det skal samles opp.

Bilde 1: Malingsrester på dokkgulvet

Statsforvalteren vurderer det slik at oppsamling kun fra hver annen båt ikke er tilstrekkelig. Kravet i forurensningsforskriften § 29-4 er at alt avvirket materiale, så langt det lar seg gjøre, skal samles opp. Det å samle opp det avvirkede materiale er en forutsetning for å unngå forurensende utslipp.

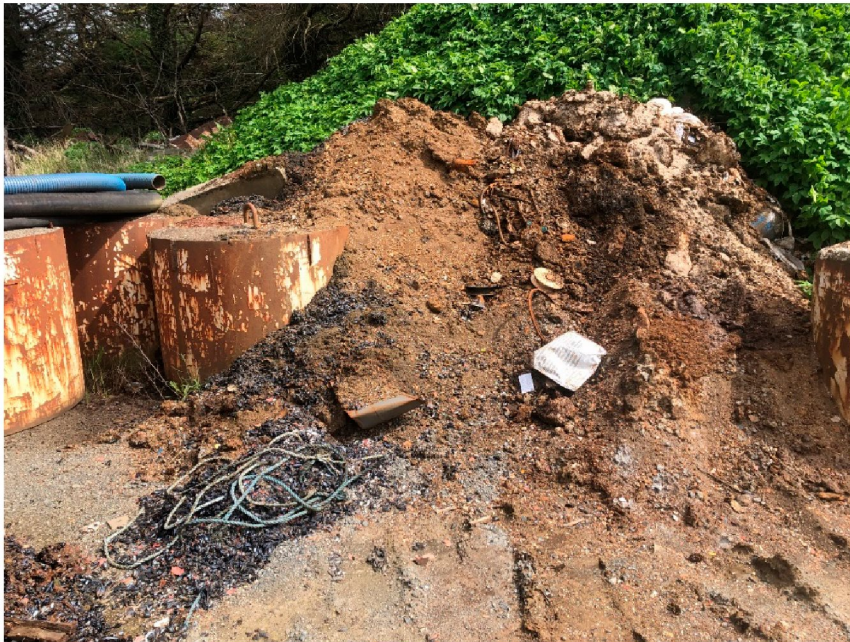
Ifm. befaringen så Statsforvalterens kontrollører at det lå det som antas å være avvirket materiale i en haug bak den ene hallen/rubbhallen. Virksomheten kunne ikke svare på hvor avfallet kom fra. Det lå også noe avvirket materiale i en av virksomhetens containere for restavfall.

Bilde 2: Avvirket materiale bak hall/rubbhall

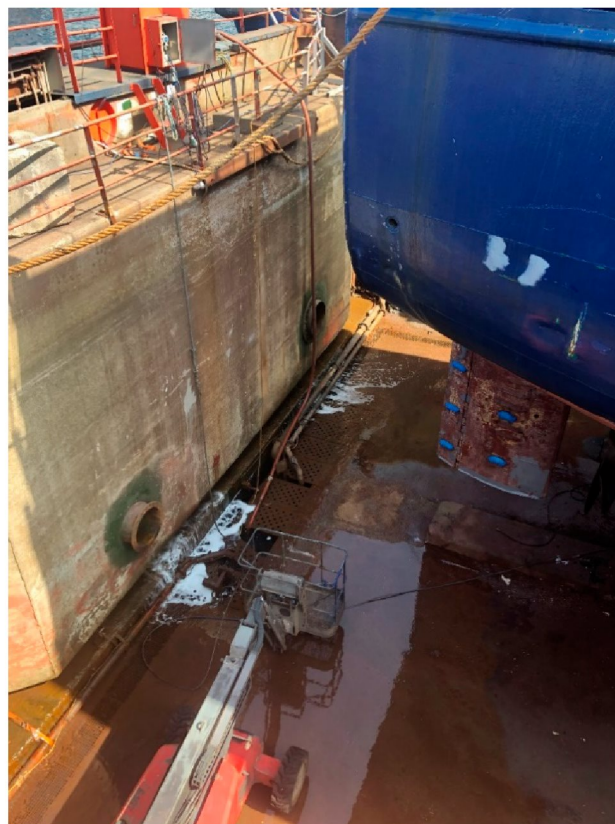
Vannet fra høytrykksspyling av båtene renner ned i renner på hver side av dokken, som leder videre til dokkporten. Herfra pumpes vannet ut på tre forskjellige steder. Pumpene styres manuelt, men går kontinuerlig for å kunne ta ut sjøvann som lekker inn. Det er lekkasje fra dokkporten, i tillegg til vann som lekker i andre enden av tørrdokken ved flo sjø.

Bilde 3: Lekkasje i dokkporten

Inntrengningen av sjøvann i dokken betyr at det ikke er mulig å ta representative prøver av spylevannet.

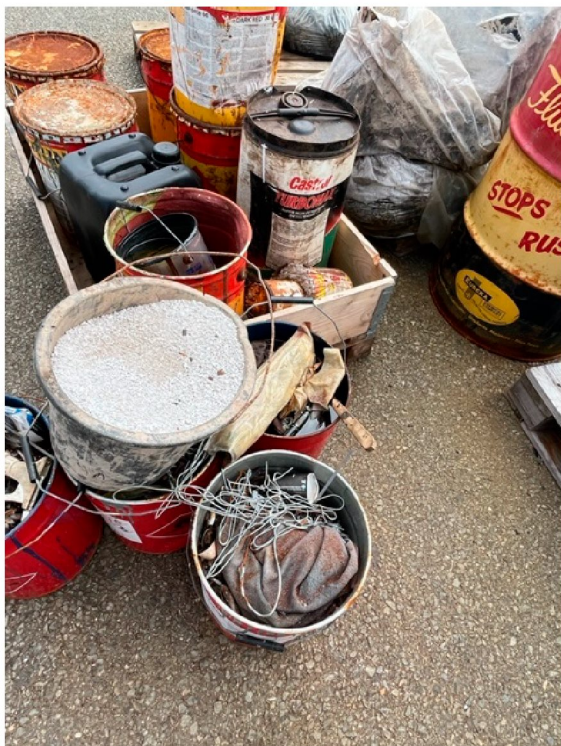
Avfallet lagres ikke på en forsvarlig måte. Det er ikke noe skille mellom farlig avfall og ordinært næringsavfall. Mye av avfallet er ikke merket eller utilstrekkelig merket (se bilde 4 og 6).

Bilde 4: Umerkede fat med avfall

Farlig avfall skal tas hånd om på en forsvarlig måte. Dette innebærer blant annet at farlig avfall ikke skal blandes med annet avfall, og at ulike typer farlig avfall ikke skal blandes dersom det skaper problemer for den videre håndteringen av avfallet. Avfallet skal lagres i tett, merket emballasje, og være skjermet mot vind og nedbør.

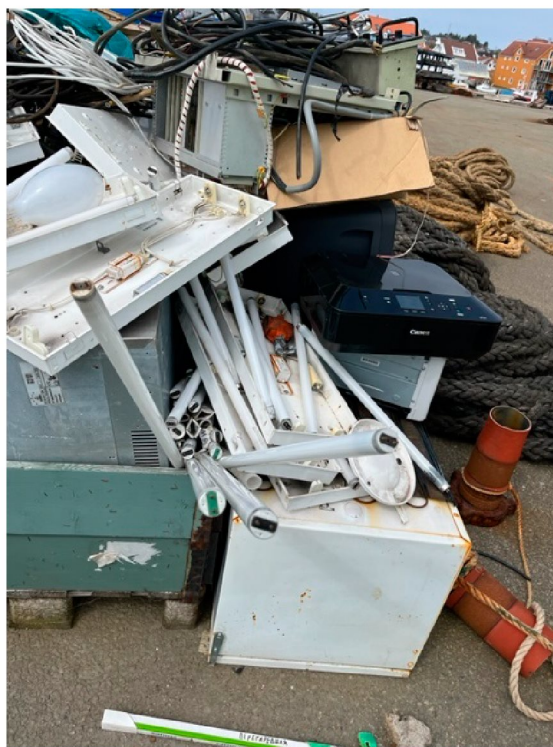
Det står avfall i åpne fat, se bilde 6 under. Mellomlagringen av lysrør er uforsvarlig (se bilde 5). Brukte lysrør regnes som farlig avfall fordi de inneholder kvikksølv damp

Bilde 5: Uforsvarlig lagring av brukte lysrør

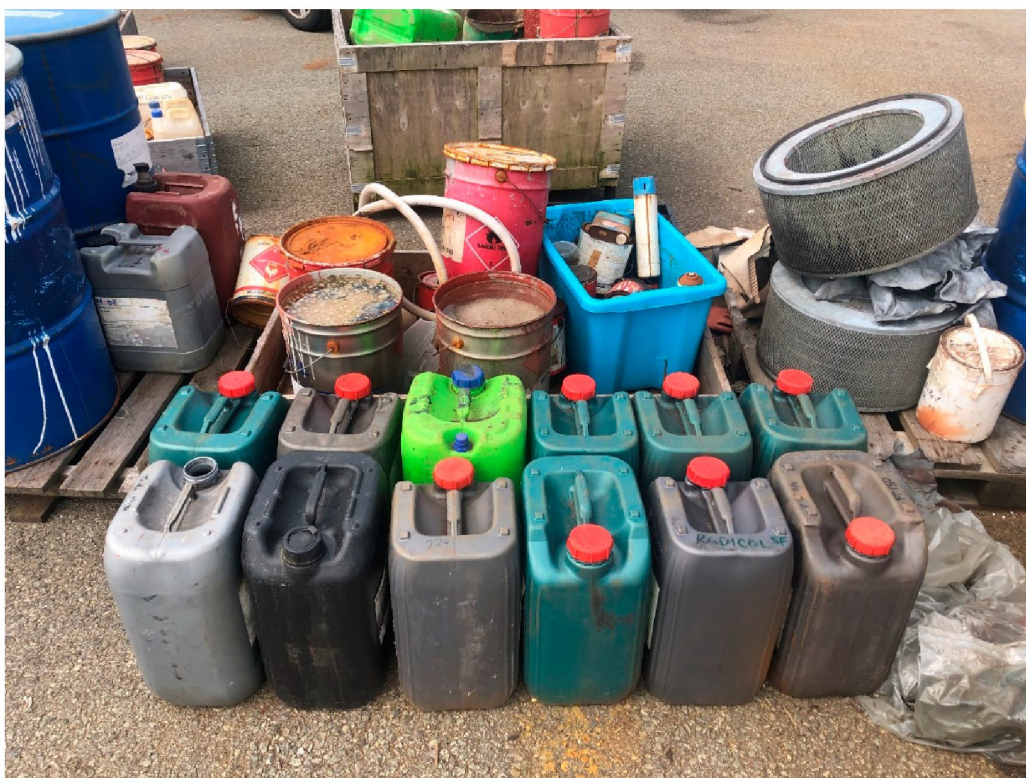
Bilde 6: Umerkede kanner, åpne fat
