Sjøbunnsrapport Vikingstadvågen

Survey ID: 23-111

Dato for sjømåling: 14.06.2023

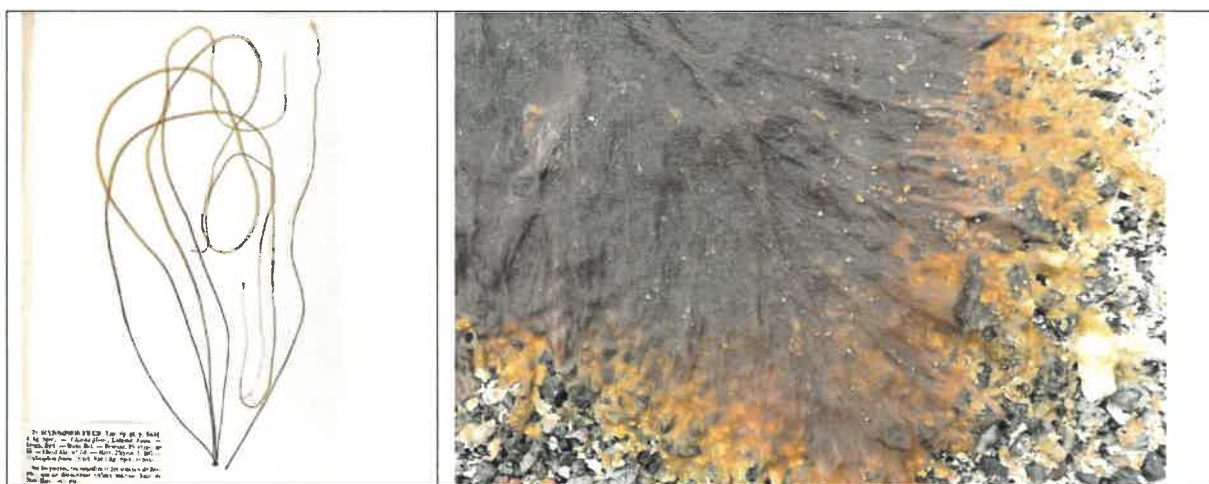
Figur 2: Illustrasjonsfoto av Martaum (til venstre) og Brunslia (til høyre)

Fotografiene av havbunnen i området til den planlagte uttriggeren viser at havbunnen består av bløt sandbunn. I tillegg er det noe steiner på bunnen hvor alger fester seg, trådformet brunalger av typen Martaum og Brunslia (Figur 2). Martaum er en ettårig alge som vil forsvinne til høsten.
