**KUNDE: Raglamyr Handelspark AS**  
**OPPDRAAG: Ørpetveitvegen 321+325**

# Miljøsaneringsbeskrivelse for 2 stk. boliger, uthus og driftsbygning.

## Ørpetveitvegen 321

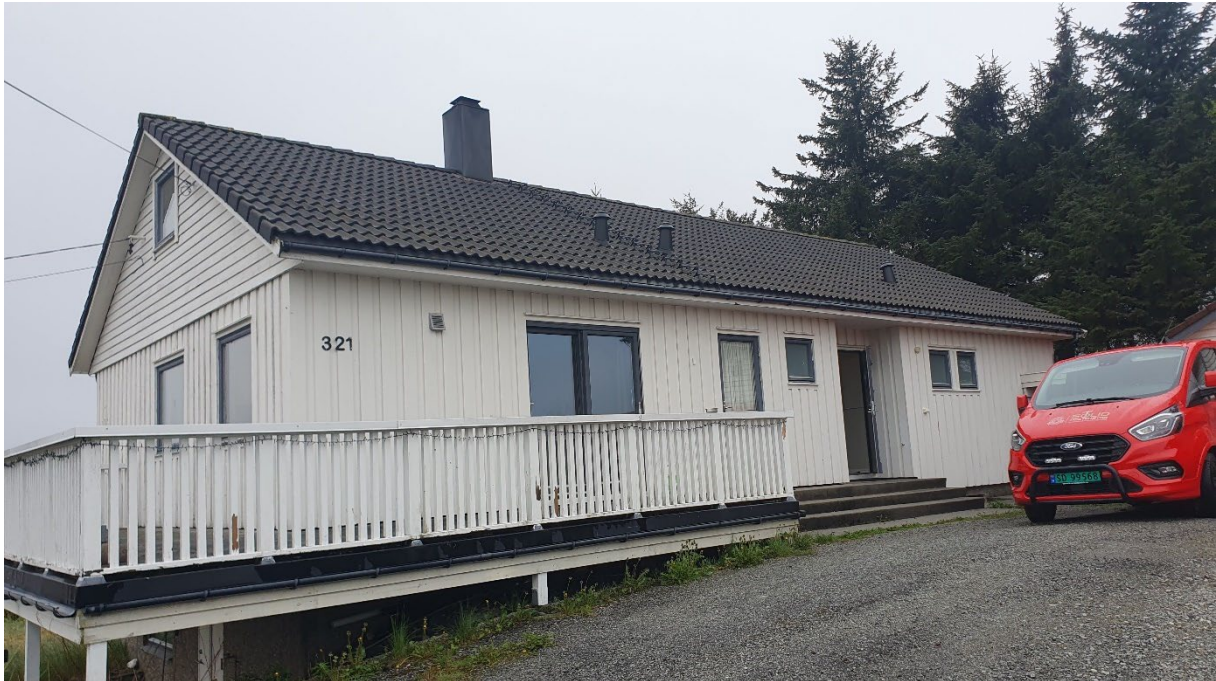
Bygningen har vært benyttet til bolig.

Bygningen er oppført med grunnmur av betongelementer.

Ytterkledning i tre med betong takstein

Terrasse er oppført av impregnerte materialer.

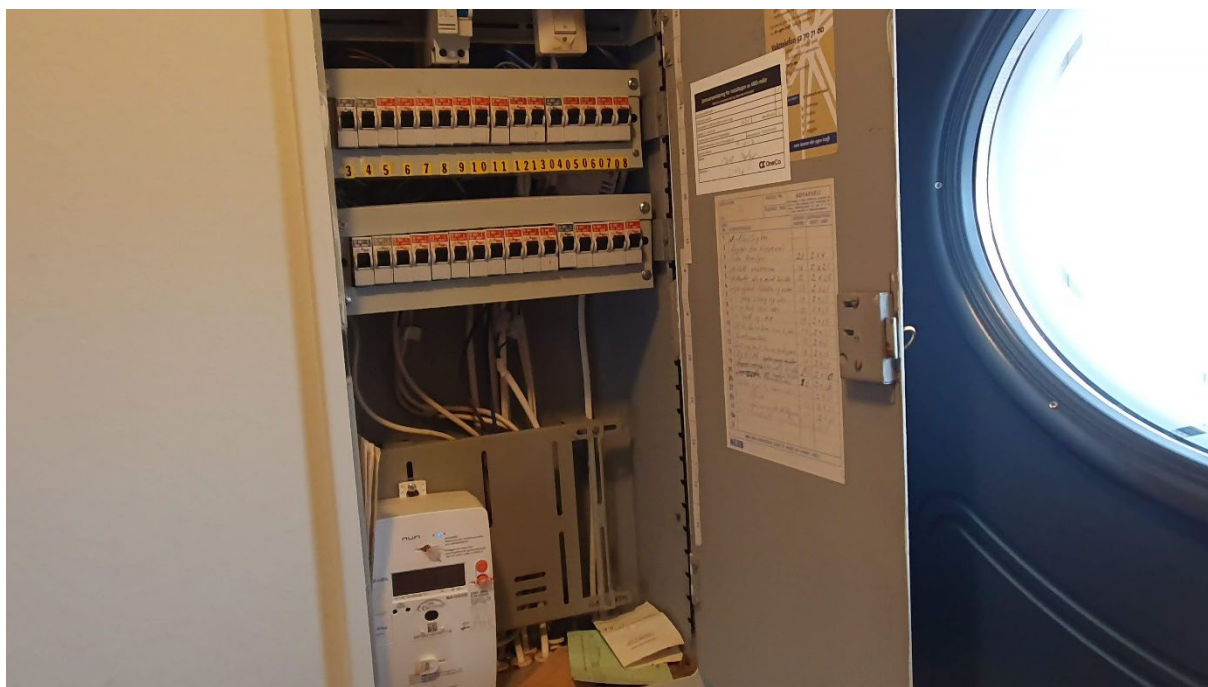
Det ble observert EE-avfall i alle rom i hele bygningen. Eksempler på EE-avfall som ble observert er sikringsskap, lamper, lysstoffrør i gang og kjøkken, ledninger, brytere, elektriske ovner og varmtvannsbereder. Ved hjelp av erfaringstall er det beregnet at det er ca. 220 kg med EE-avfall i hele bygget.

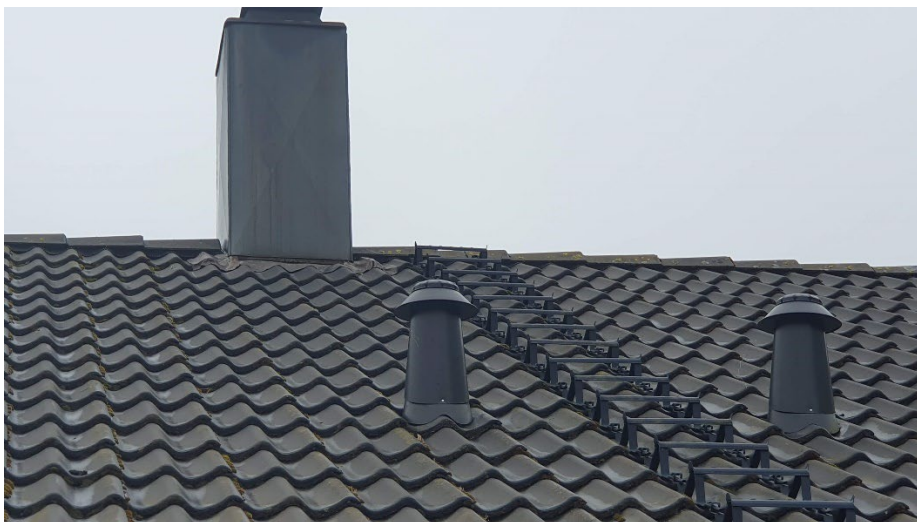
Det er montert bly ved pipegjennomføringer og overgang vegg/tak ved tilbygg.

Det er observert blybeslag.

Tak Blybeslag

Blybeslag på pipe leveres til metallgjenvinning.

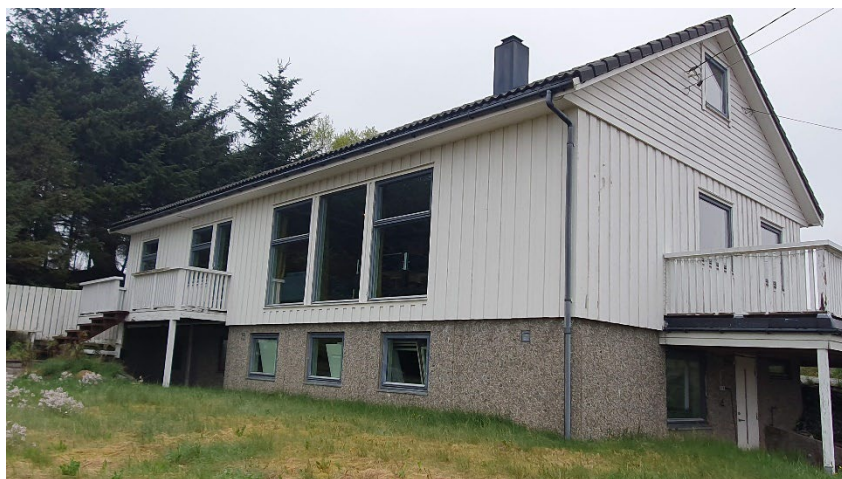
Det er blitt tatt prøve av fugemasse / mørtel mellom element.

Vedlagt analyseprøver for betong i Ørpetveitvegen 21  
Tilstandsklasse 1 og 2 kan knuses og gjenbrukes

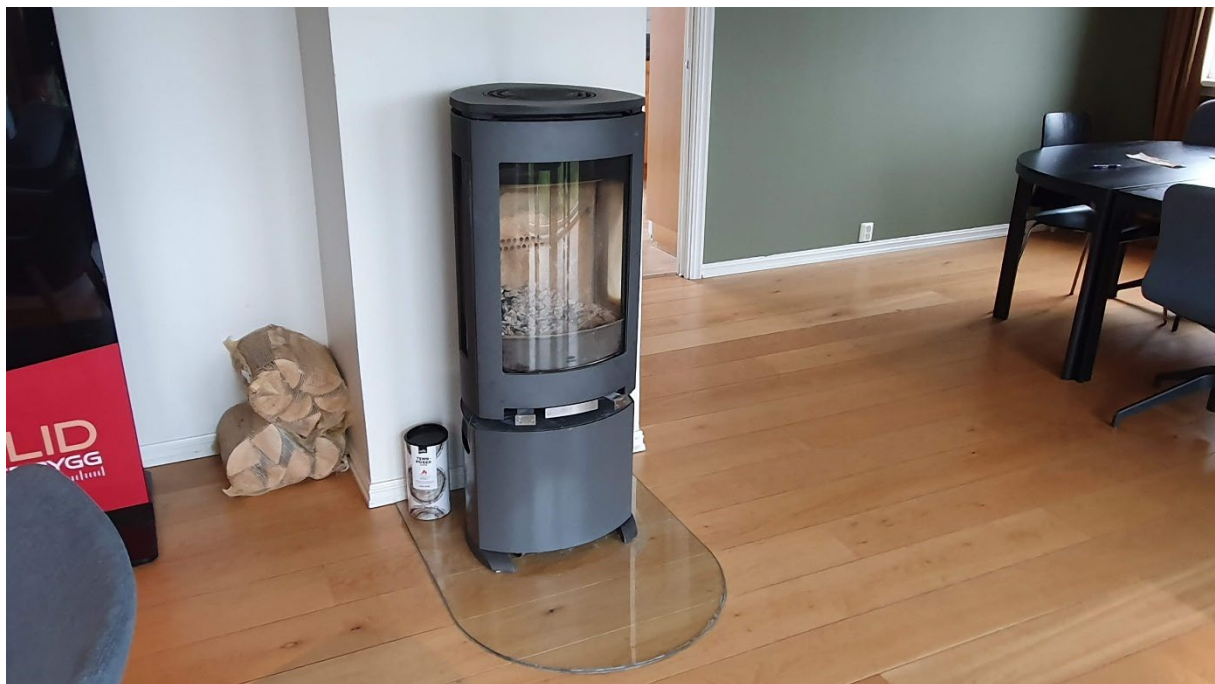
Bygningen har pipe.  
Det antas at pipene inneholder sotet pipestein.

Sotet pipestein leveres som forurensset tegl, sammen med ev. puss og betongfuger til godkjent mottak for lettere forurensset masse.

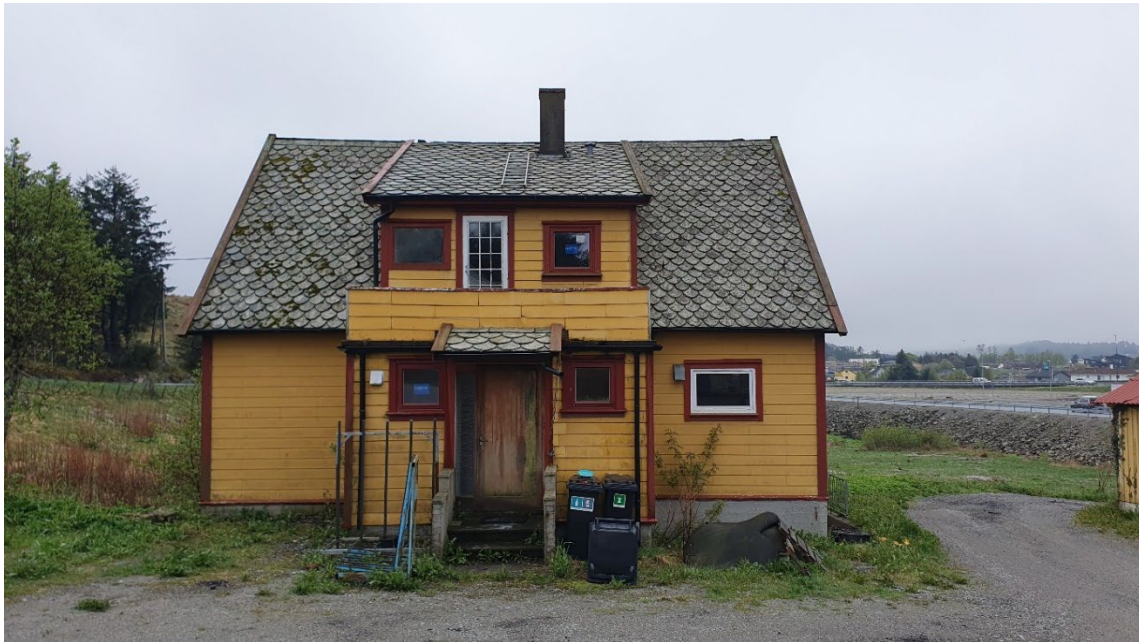
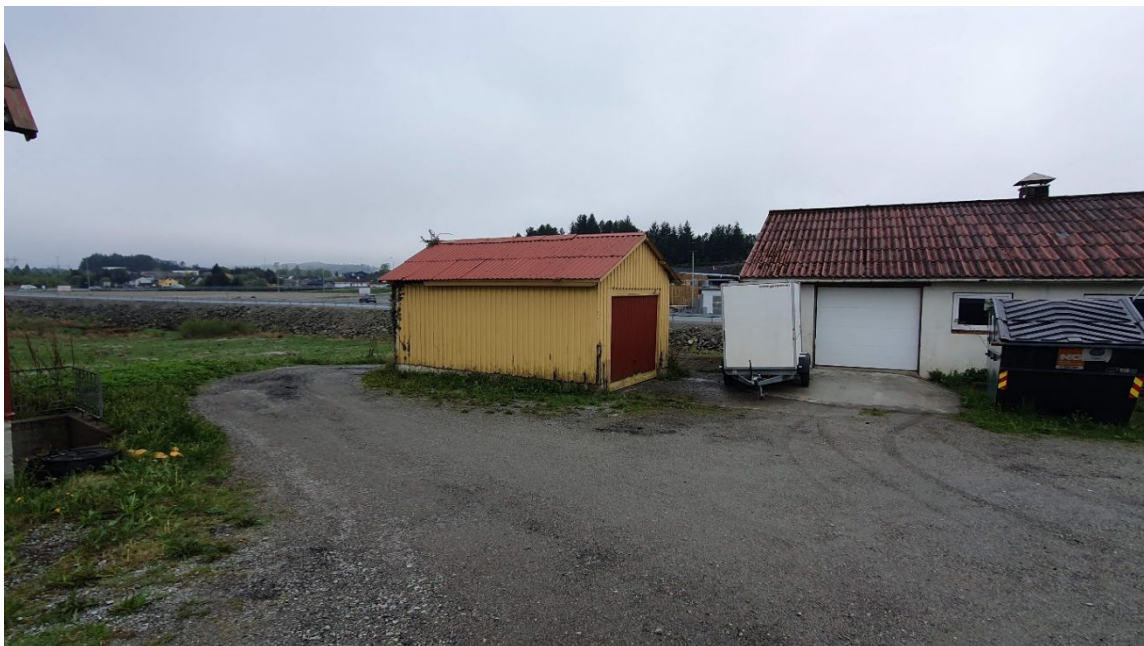
Bygningen har vært benyttet til bolig.

Bygningen er oppført med grunnmur ellers bindingsverk.  
Tekking utvendig er av platematerialer som inneholder asbest.  
Tak er tekket skifer.

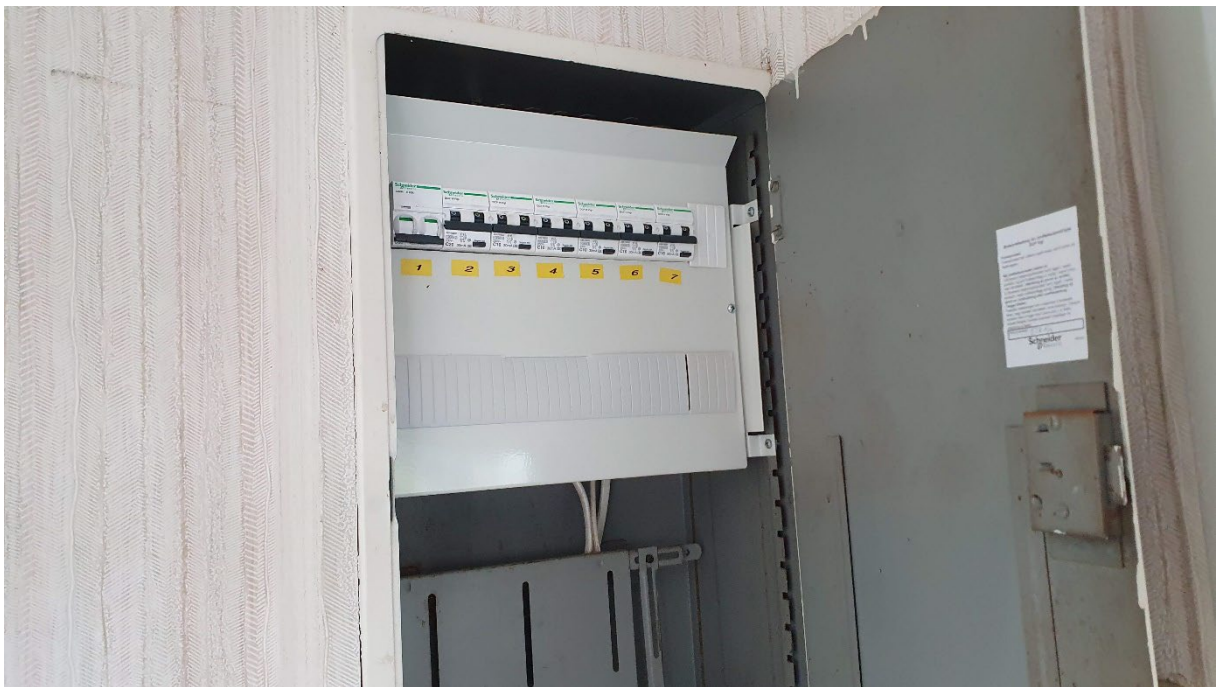
Det ble observert EE-avfall i alle rom i hele bygningen. Eksempler på EE-avfall som ble observert er sikringsskap, lamper, lysstoffrør i gang og kjøkken, ledninger, brytere, elektriske ovner og varmtvannsbereder. Ved hjelp av erfaringstall er det beregnet at det er ca. 150 kg med EE-avfall i hele bygget.

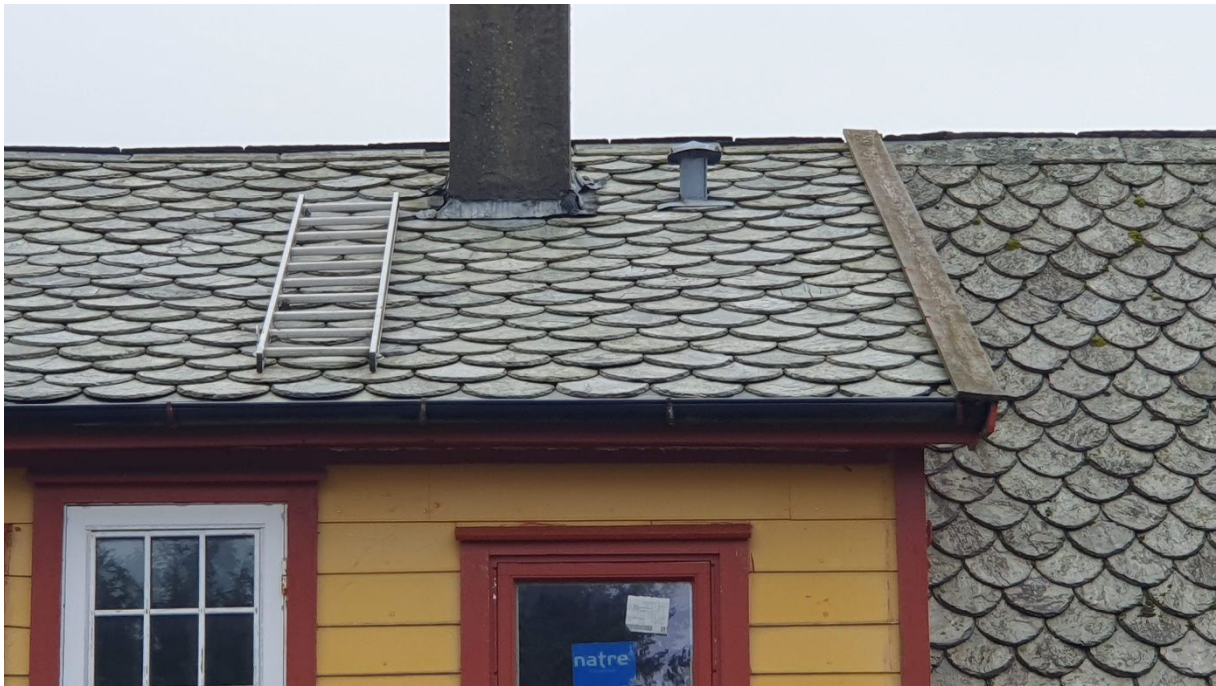
Det er montert bly ved pipegjennomføringer.

Det er observert blybeslag.

Tak Blybeslag

Blybeslag på pipe leveres til metallgjenvinning.

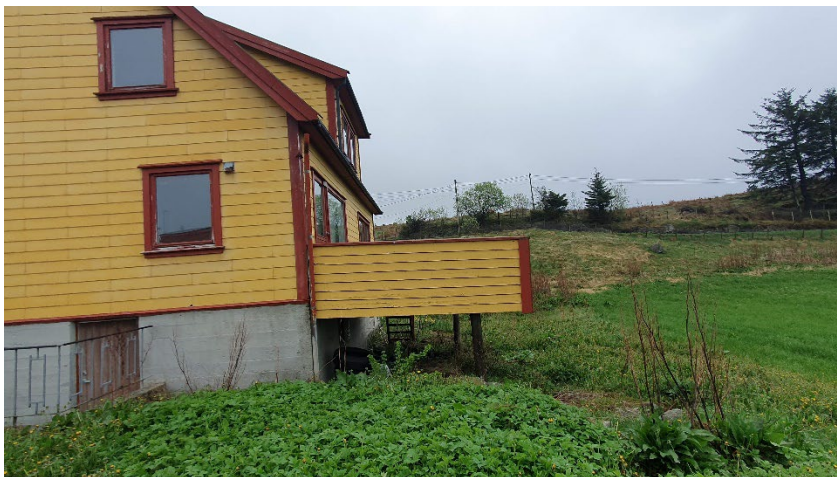
Det ble observert maling på grunnmur.

Det ble observert maling på yttervegg av betong. Det ble tatt stikkprøver av malingen på betongveggen, (maling og betong sammen).

Vedlagt analyseprøver for maling på betong utvendig og innvendig i Ørpetveitvegen 325 viser utslag av bly og sink,

Tilstandsklasse 4.

Er lett forurenset og anbefales å slipes bort.

Mur uten maling og armering kan benyttes til fyllmasse.

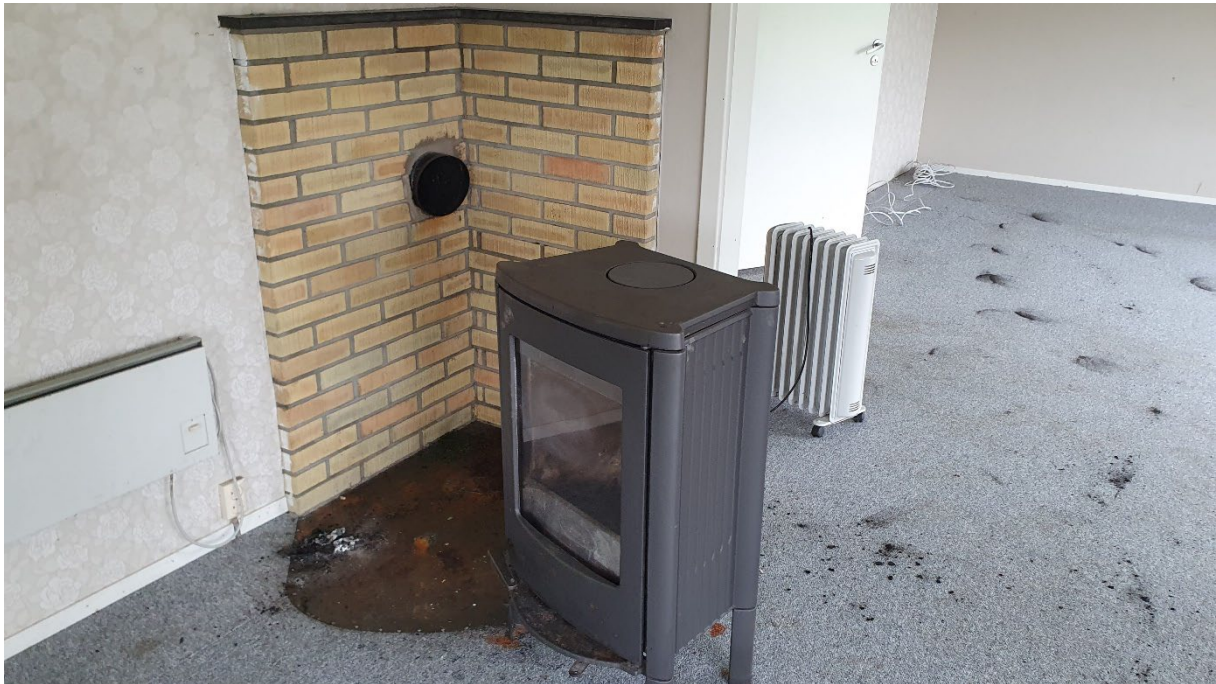
Bygningen har pipe.

Det antas at pipene inneholder sotet pipestein.

Sotet pipestein leveres som forurenset tegl, sammen med ev. puss og betongfuger til godkjent mottak for lettere forurenset masse.

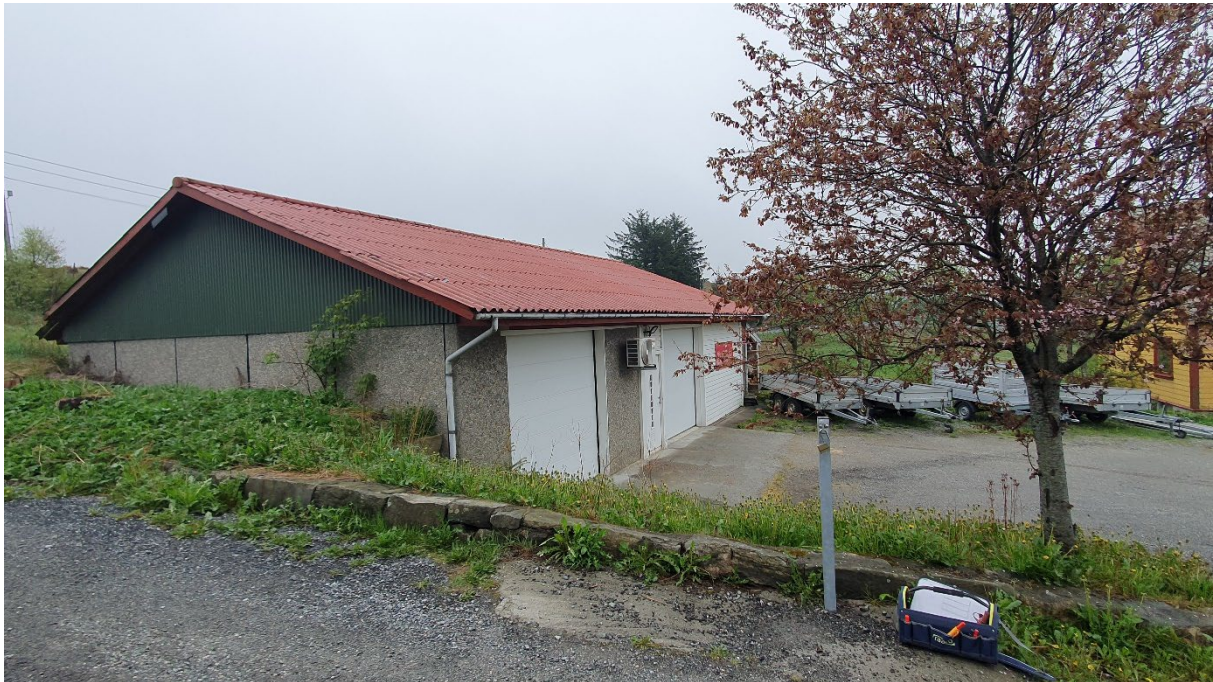
Bygningen har vært benyttet til uthus

Bygningen er oppført i betongelementer ellers bindingsverk.  
Tekking utvendig vegg av stålplater og tak er tekket med eternitt (asbest)

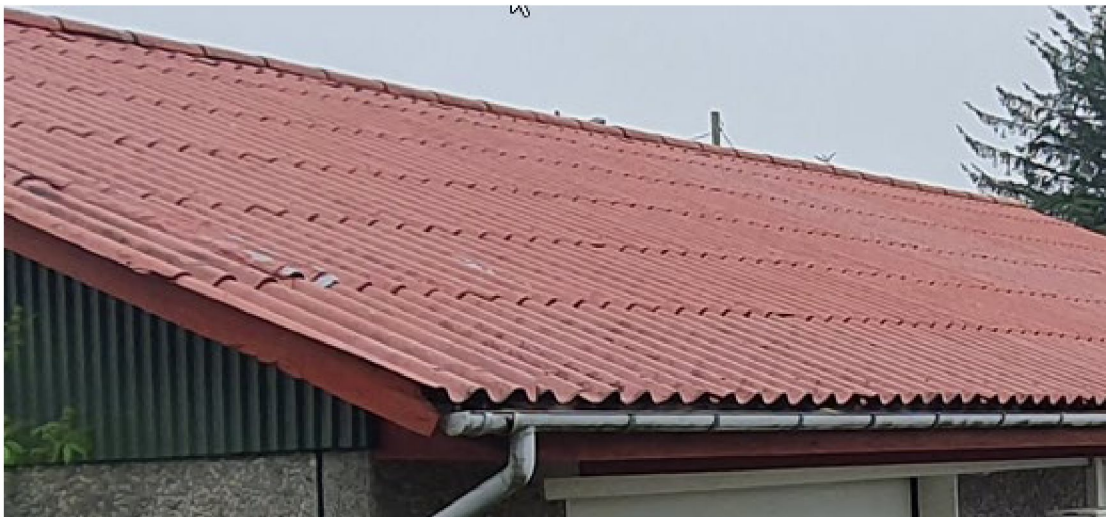
Det er benyttet eternitt plater på tak uthus. Eternittplater inneholder asbest. Se for øvrig eget punkt som omhandler prøvetaking (resultat fra laboratoriet)

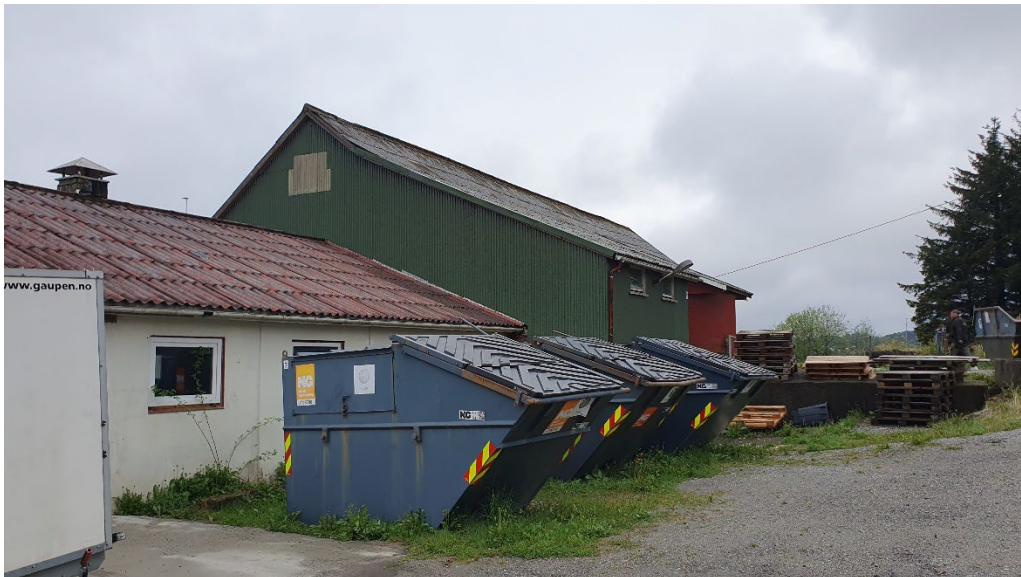
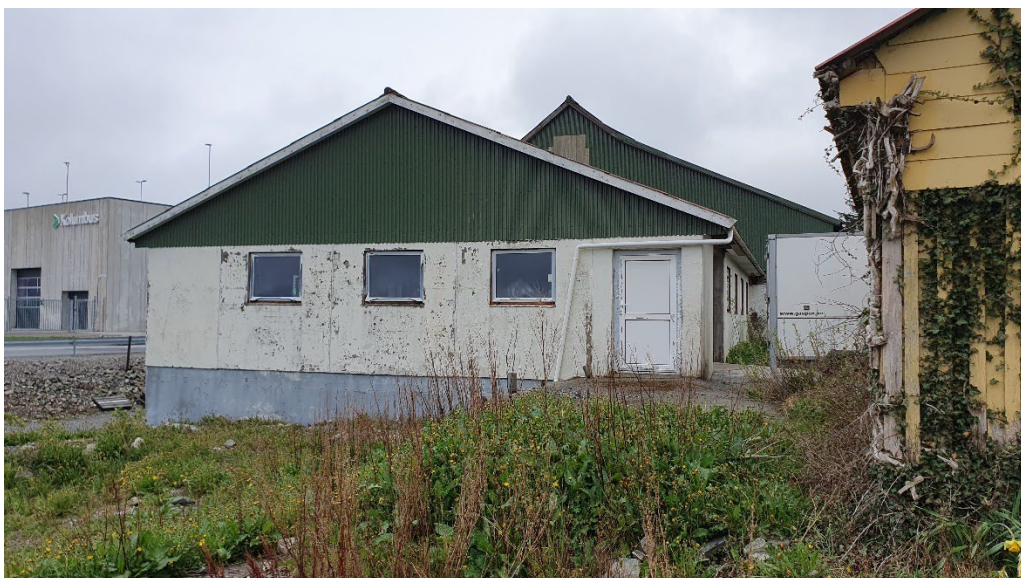
Underetasje eldste del av driftsbygning er oppført av plasstøpt betongkonstruksjon.

Det er oppført dekke mellom underetasje og 1.etasje og mellom 1.etasje og 2.etasje.

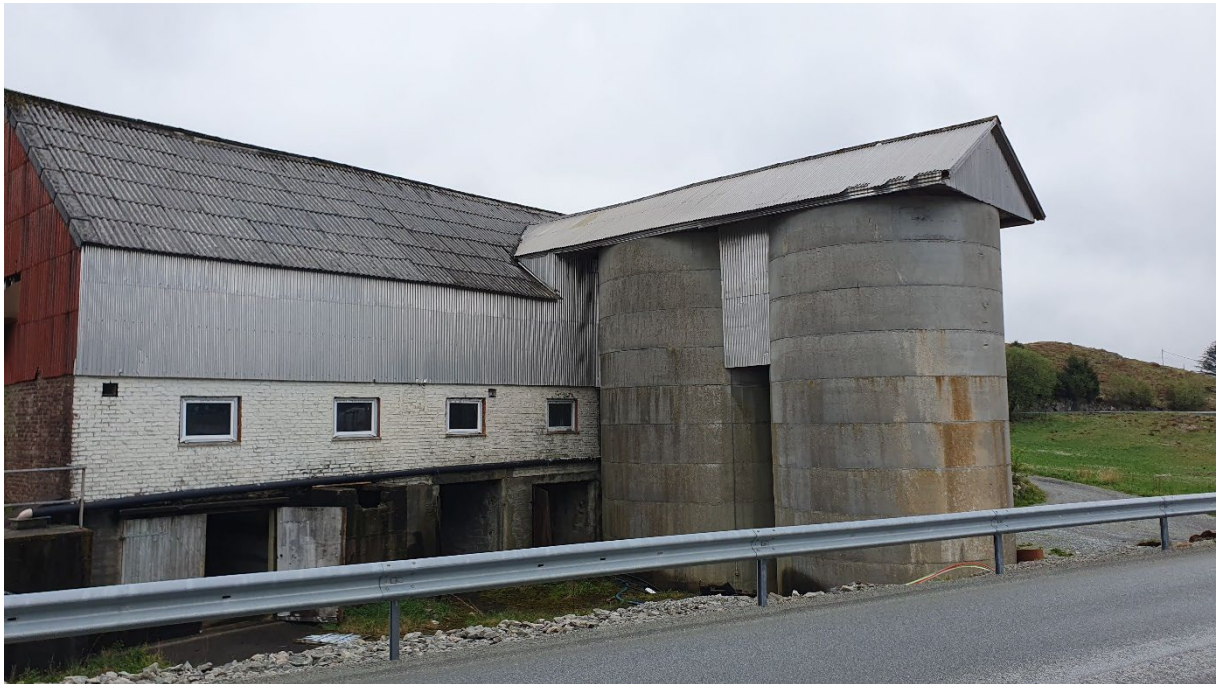
Taktekking ved siloer

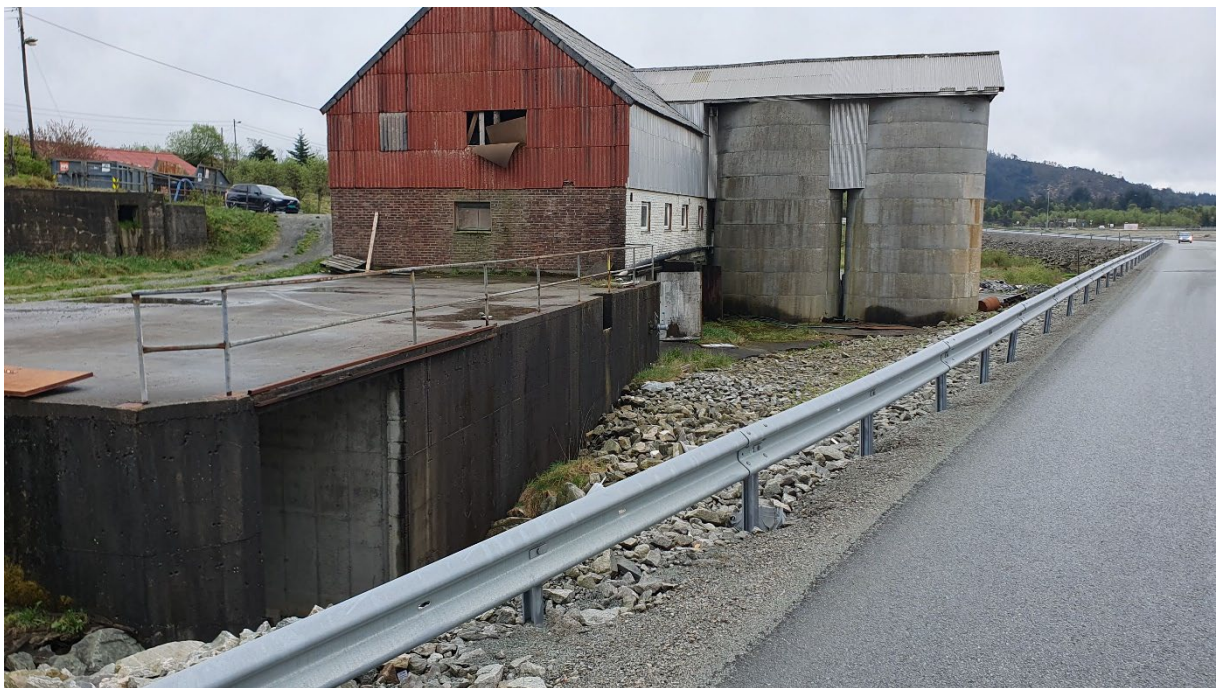
Som det fremkommer av bilder er det et "tilbygg" til driftsbygning som består av en delvis nedgravd underetasje.

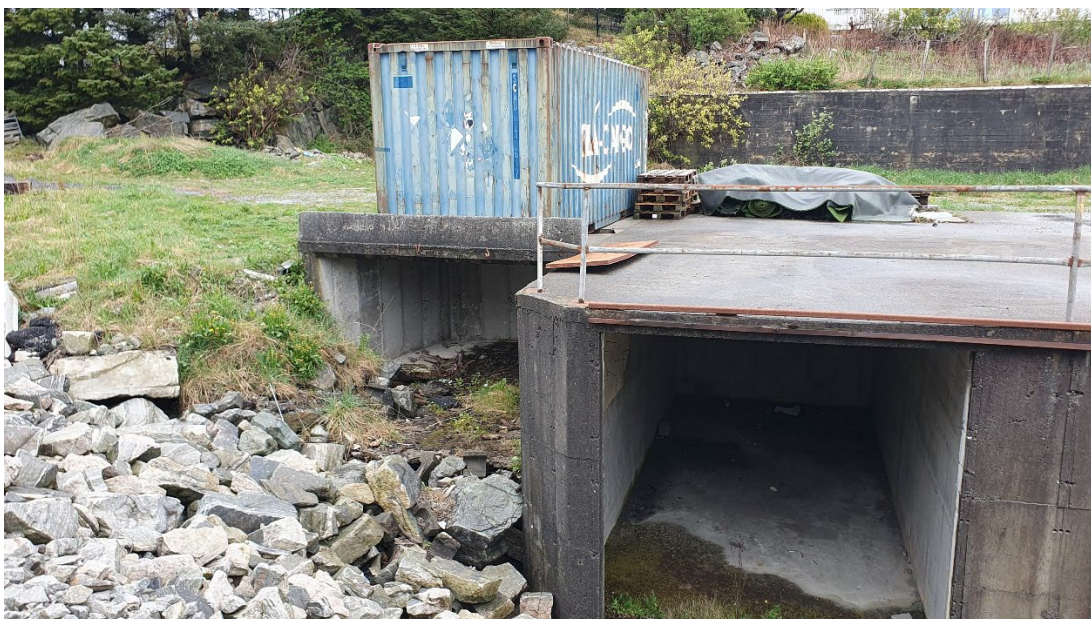
Det er i tillegg en grunnmur med betongdekke øst for eksisterende driftsbygning av plasstøpte betongkonstruksjoner

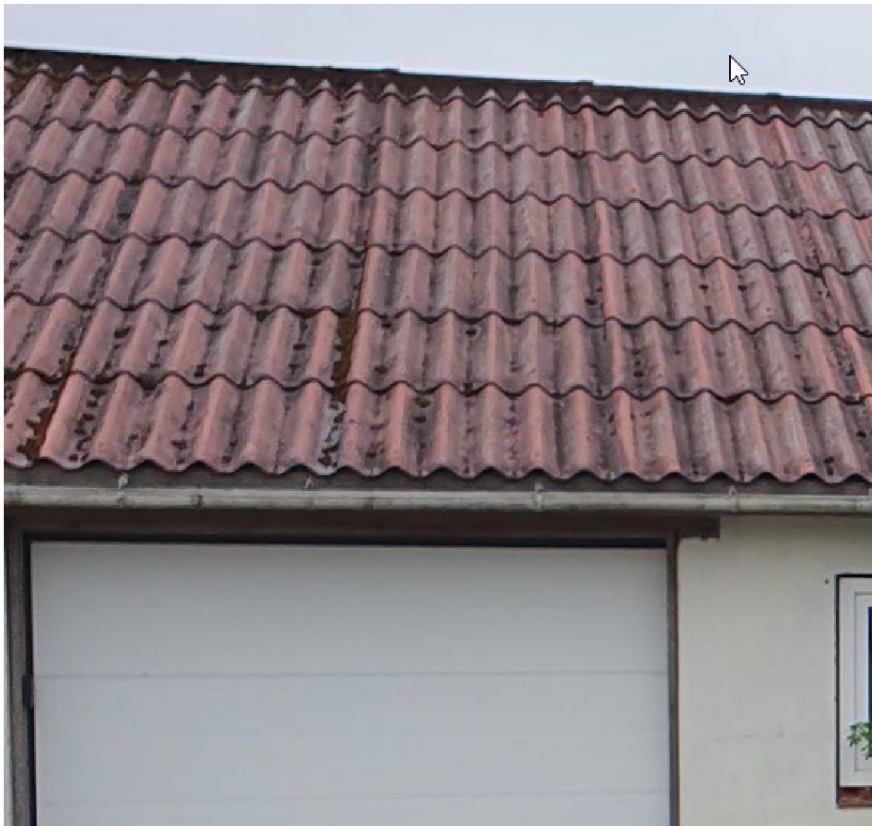
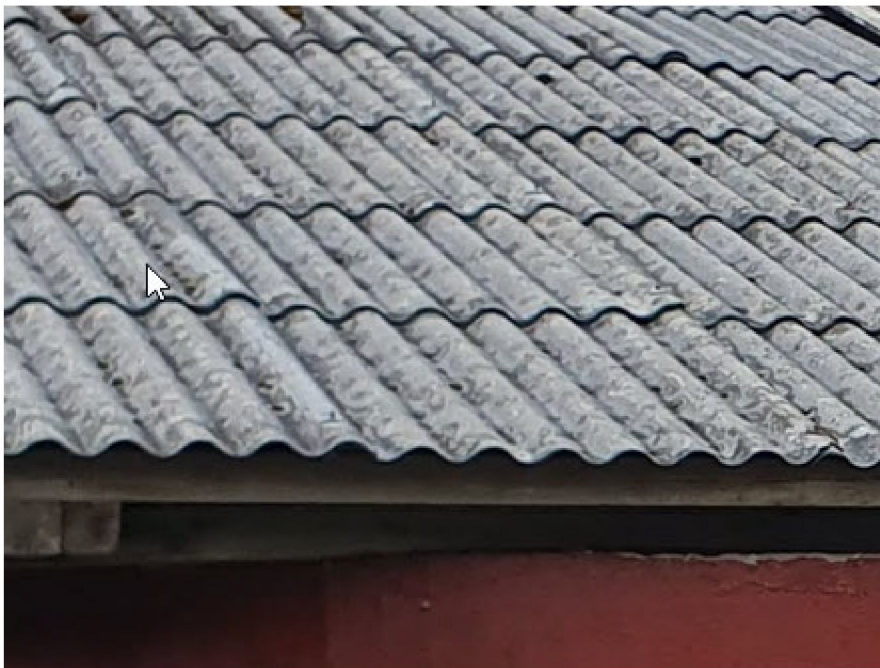
Det er benyttet asbestplater som takteking på det aller meste av driftsbygningen

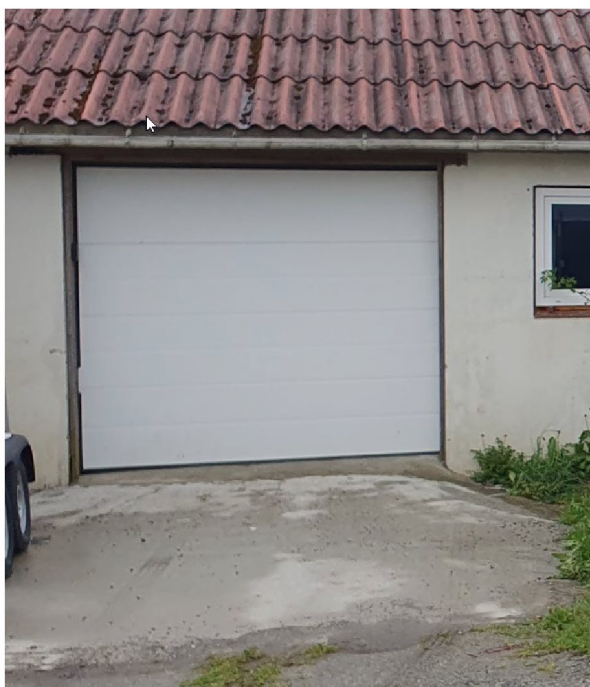
**3.30 Leddporter:**

Leddport er av nyere dato og kan gjenbrukes. Det er ikke sannsynlig at leddporter inneholder KFK/HKFK.

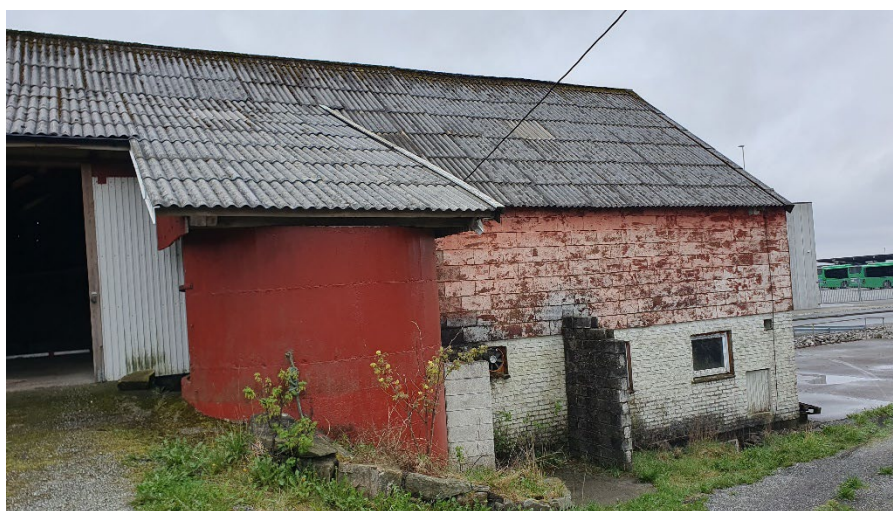
Det ble observert maling på murstein og maling på den minste silo (mot øst)

Det er tatt prøve av utvendig maling på grunnmur og innvendig maling (blå farge)
