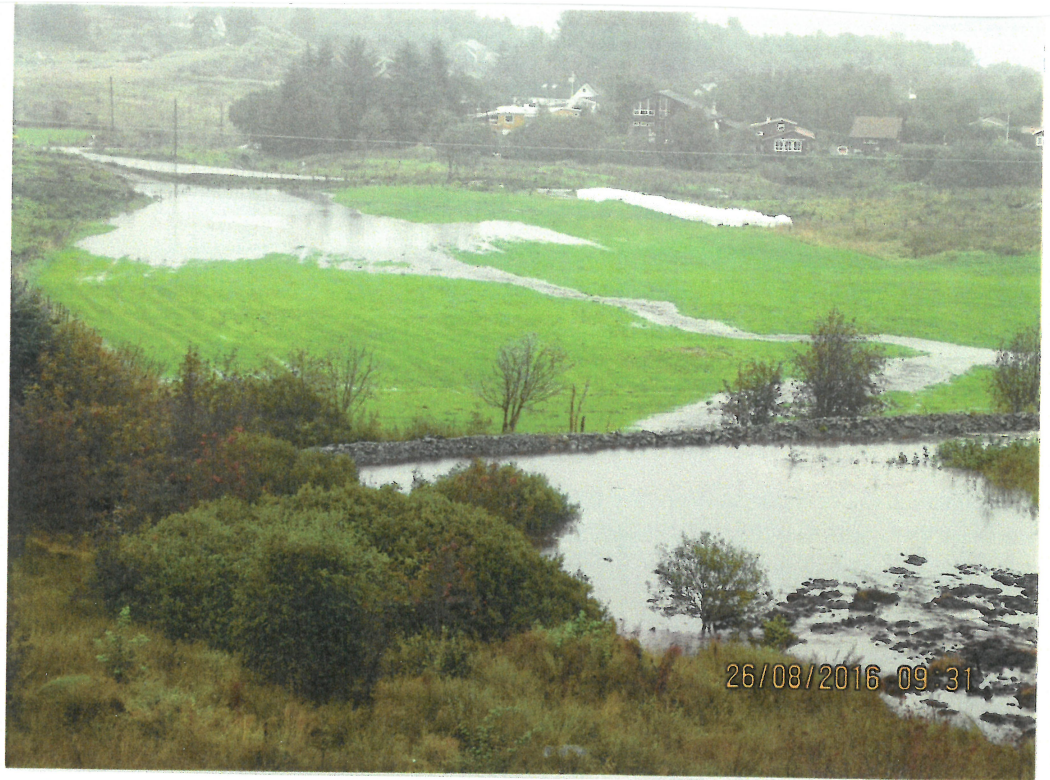
Foto 1  
Oversikt flomvann: Omsøkte Felt 1 mot dyrket  
areal på naboeiendom.

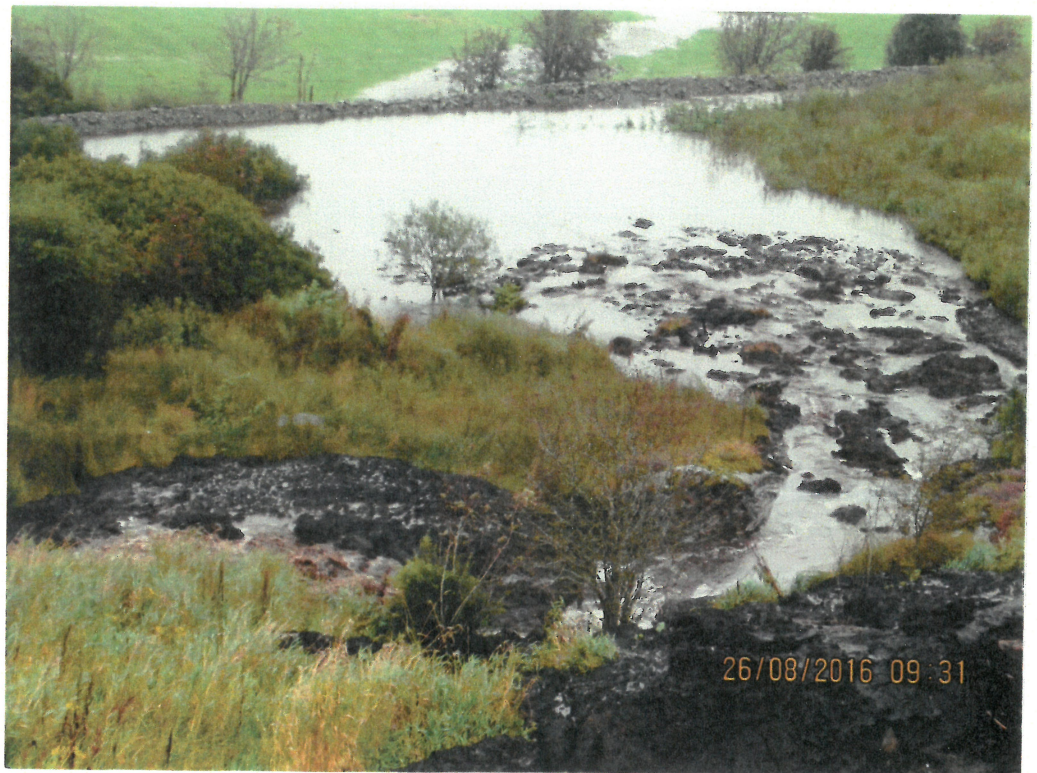
Foto 2  
Oversikt flomvann: Omsøkte Felt 1, utløp  
eksisterende bekkeløp – som får vann via  
koblingspunkt fra T-forbindelsen  
(se vedlegg 7: foto 1 og 2) og usikret grøft  
(se vedlegg 7: foto 3).

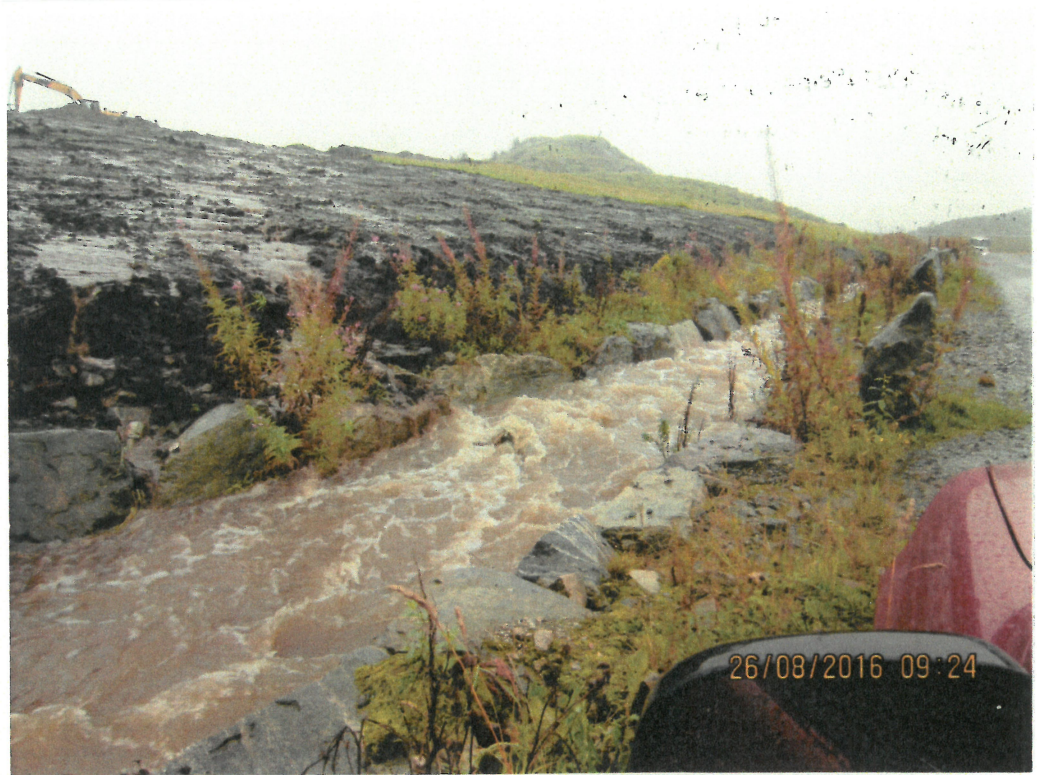
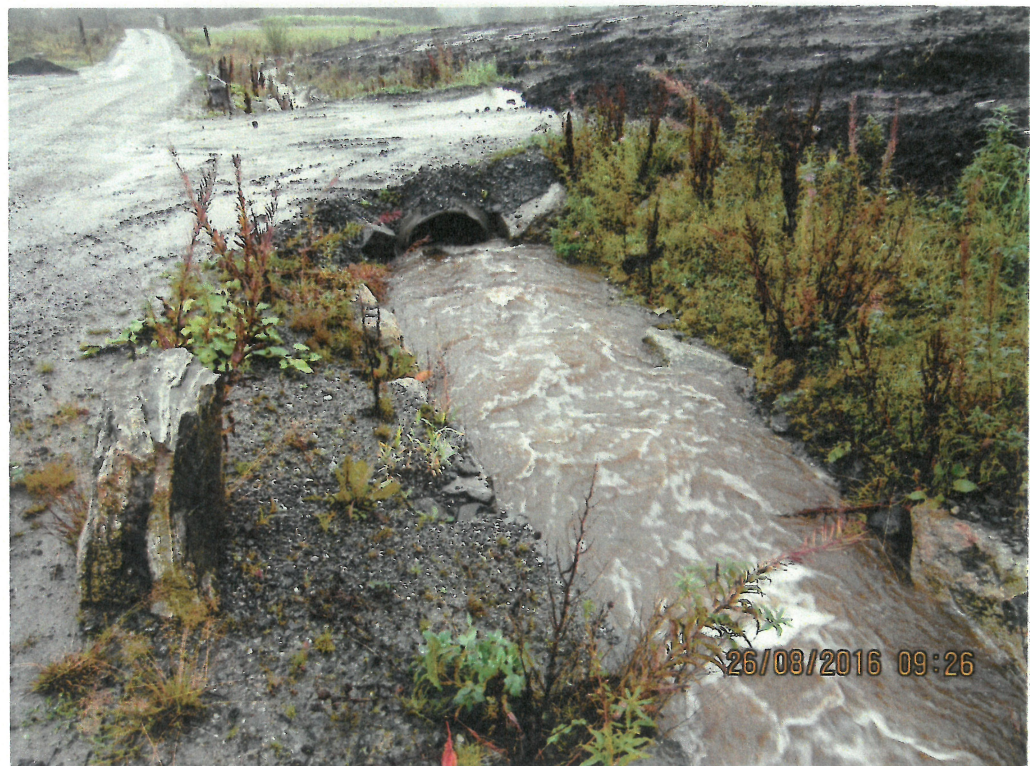
Foto 3 og 4

Flomvannføring i steinsatt kanal langsetter

Kyrkjevegen. Til venstre: felt 2 i tidligere godkjent dyrkingssak på gnr/bnr 118/1 (se vedlegg 6 side 7/24).
