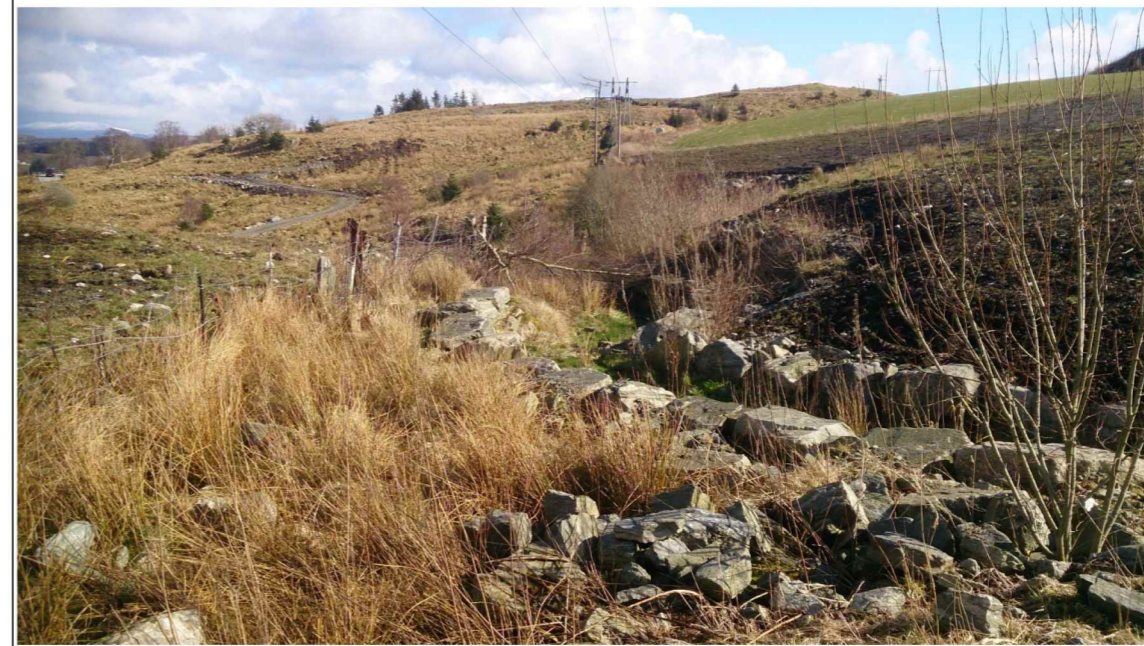
Foto 1:  
Kanalutløp –  
langsetter  
nabogrensen  
mot gnr/bnr  
118/4 (Gunnulv  
Våge).

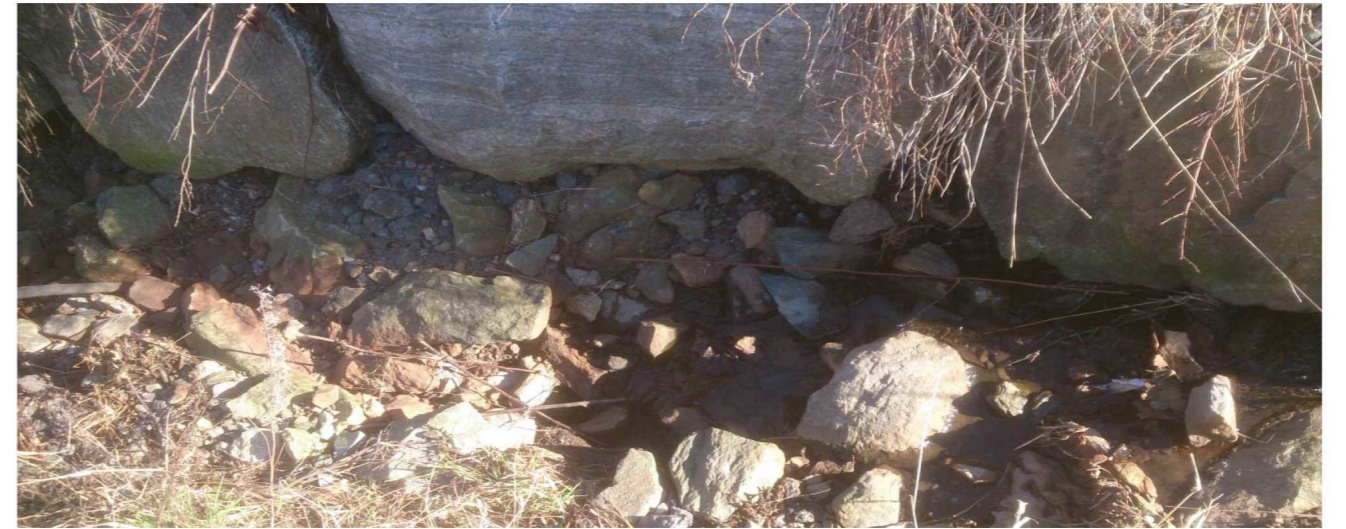
Foto 4: Store deler av normal vannføring renner gjennom steinsettingen – og ut til steinfyllingen under jordbruksarealet som grenser til kanalen.

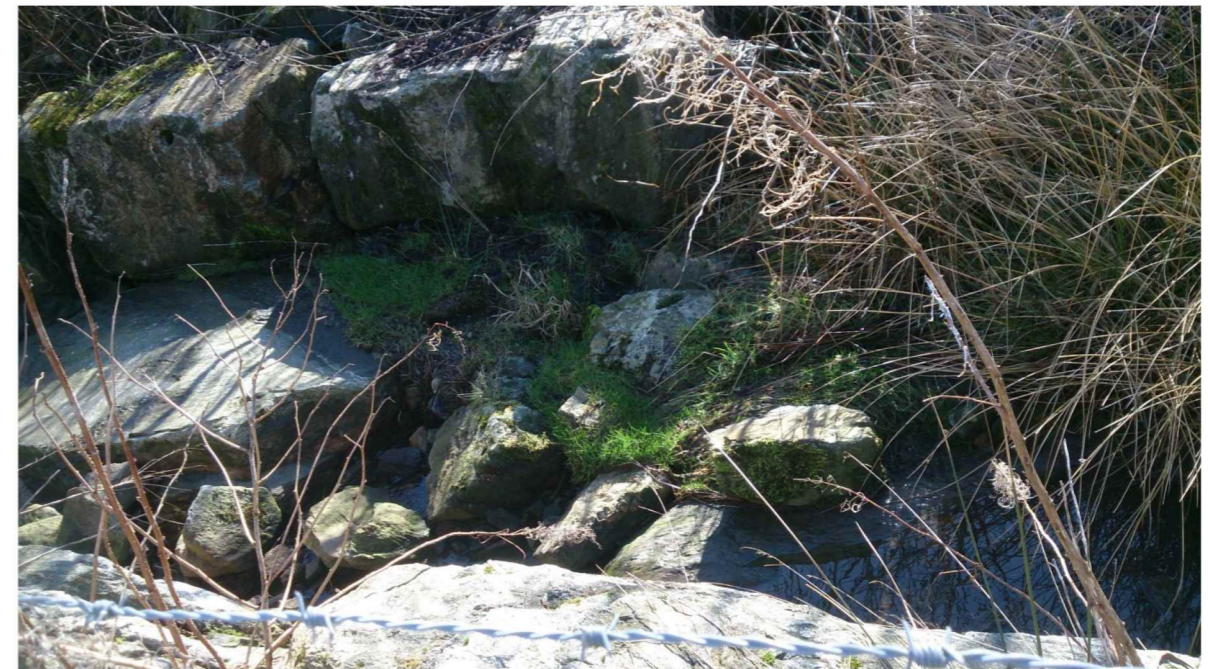
Foto 5: Nåværende ende av ikke fullført steinsatt kanal langsetter grensen mot naboeiendom (118/4).

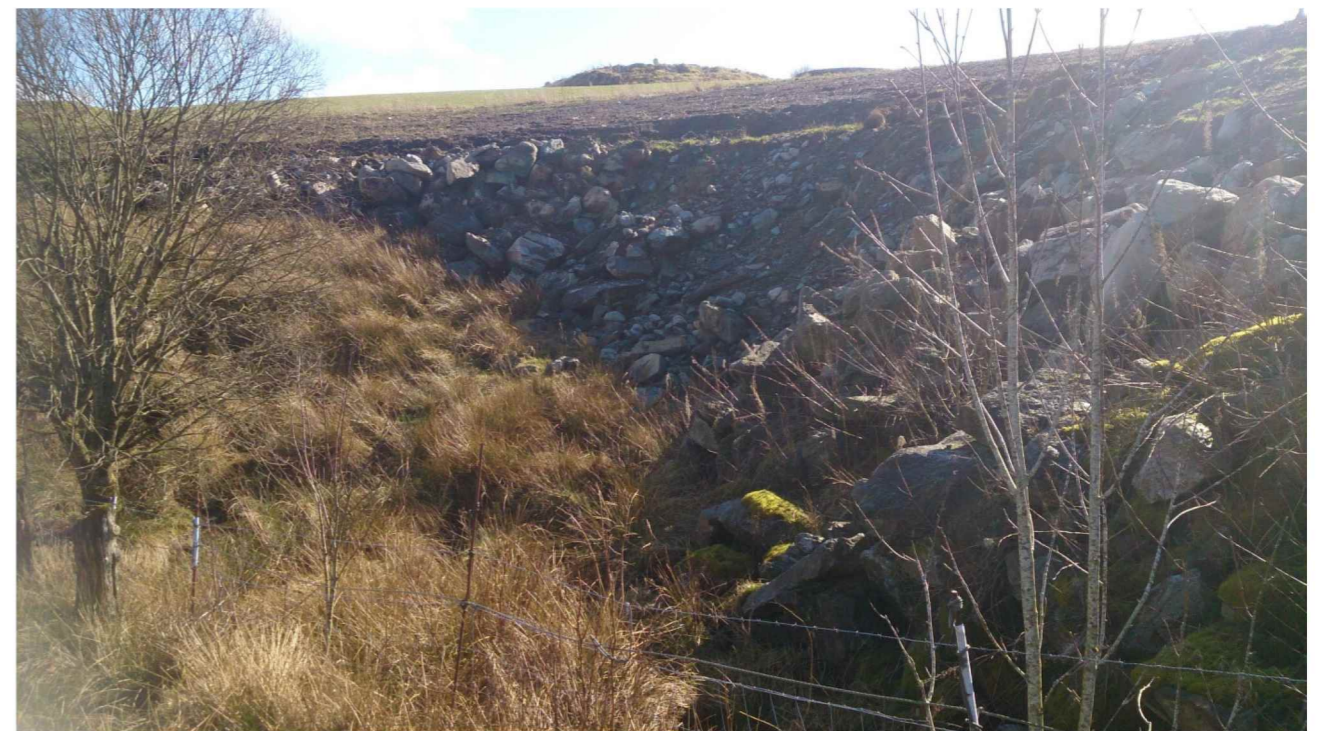
Foto 6: Oversikt: Ikke ferdig avslutning av tidligere godkjent felt II mot naboeiendom 118/4 (se vedl. 6: vilkår 3 og 6 – samt godkjent kart: side 7/24).

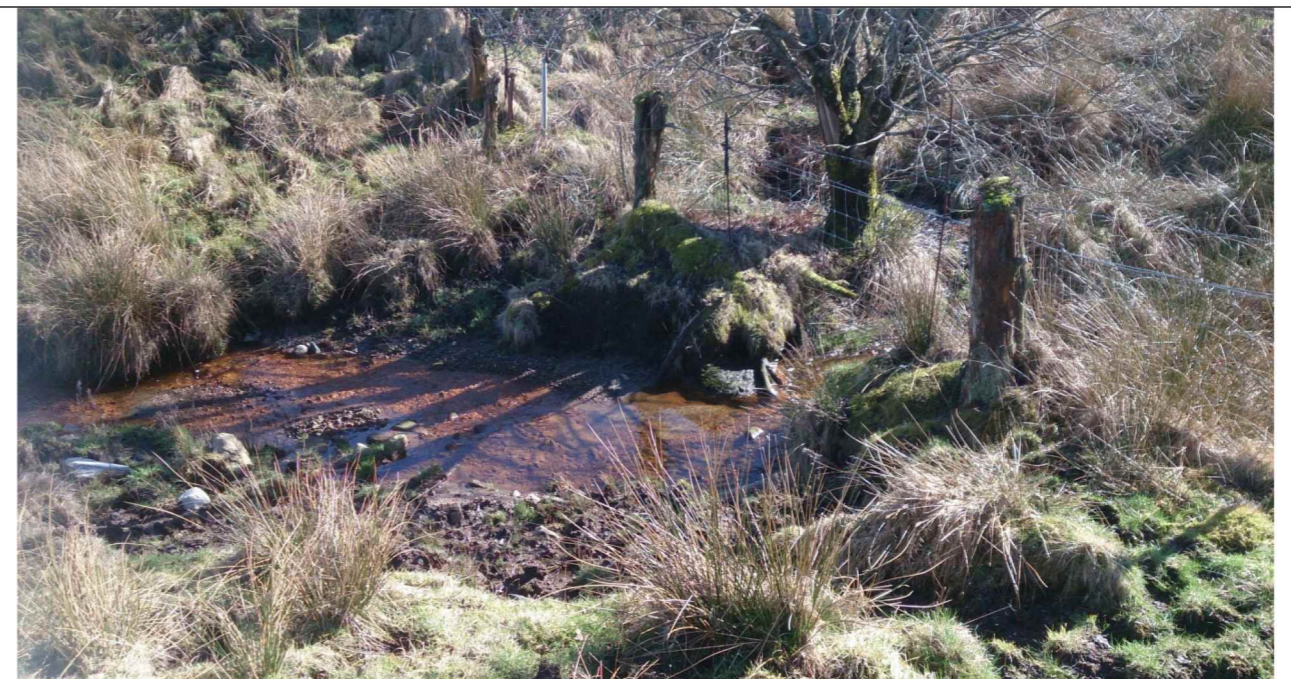
Foto 7: Detalj: Steinsatt kanal er godkjent med fremføring til dette sted ved nabogrensen mot gnr/bnr 118/4 (se henvisning til vilkår under foto 6).
