# SPORTSGULV FELTTEST- RAPPORT

<b>Prosjektnavn:</b>	Stangeland skole
<b>Adresse:</b>	Lyngvegen 32 Kopervik 4250 Norge -
<b>Rapport nummer:</b>	40803 / 2807s
<b>Status:</b>	Endelig rapport
<b>Utstedt:</b>	29.08.2022
<b>Oppdragsgiver:</b>	EGAS SPORT AS Nesvegen 55 Eidsvoll 2080 Norge -

## Sportsgulv felttestrapport

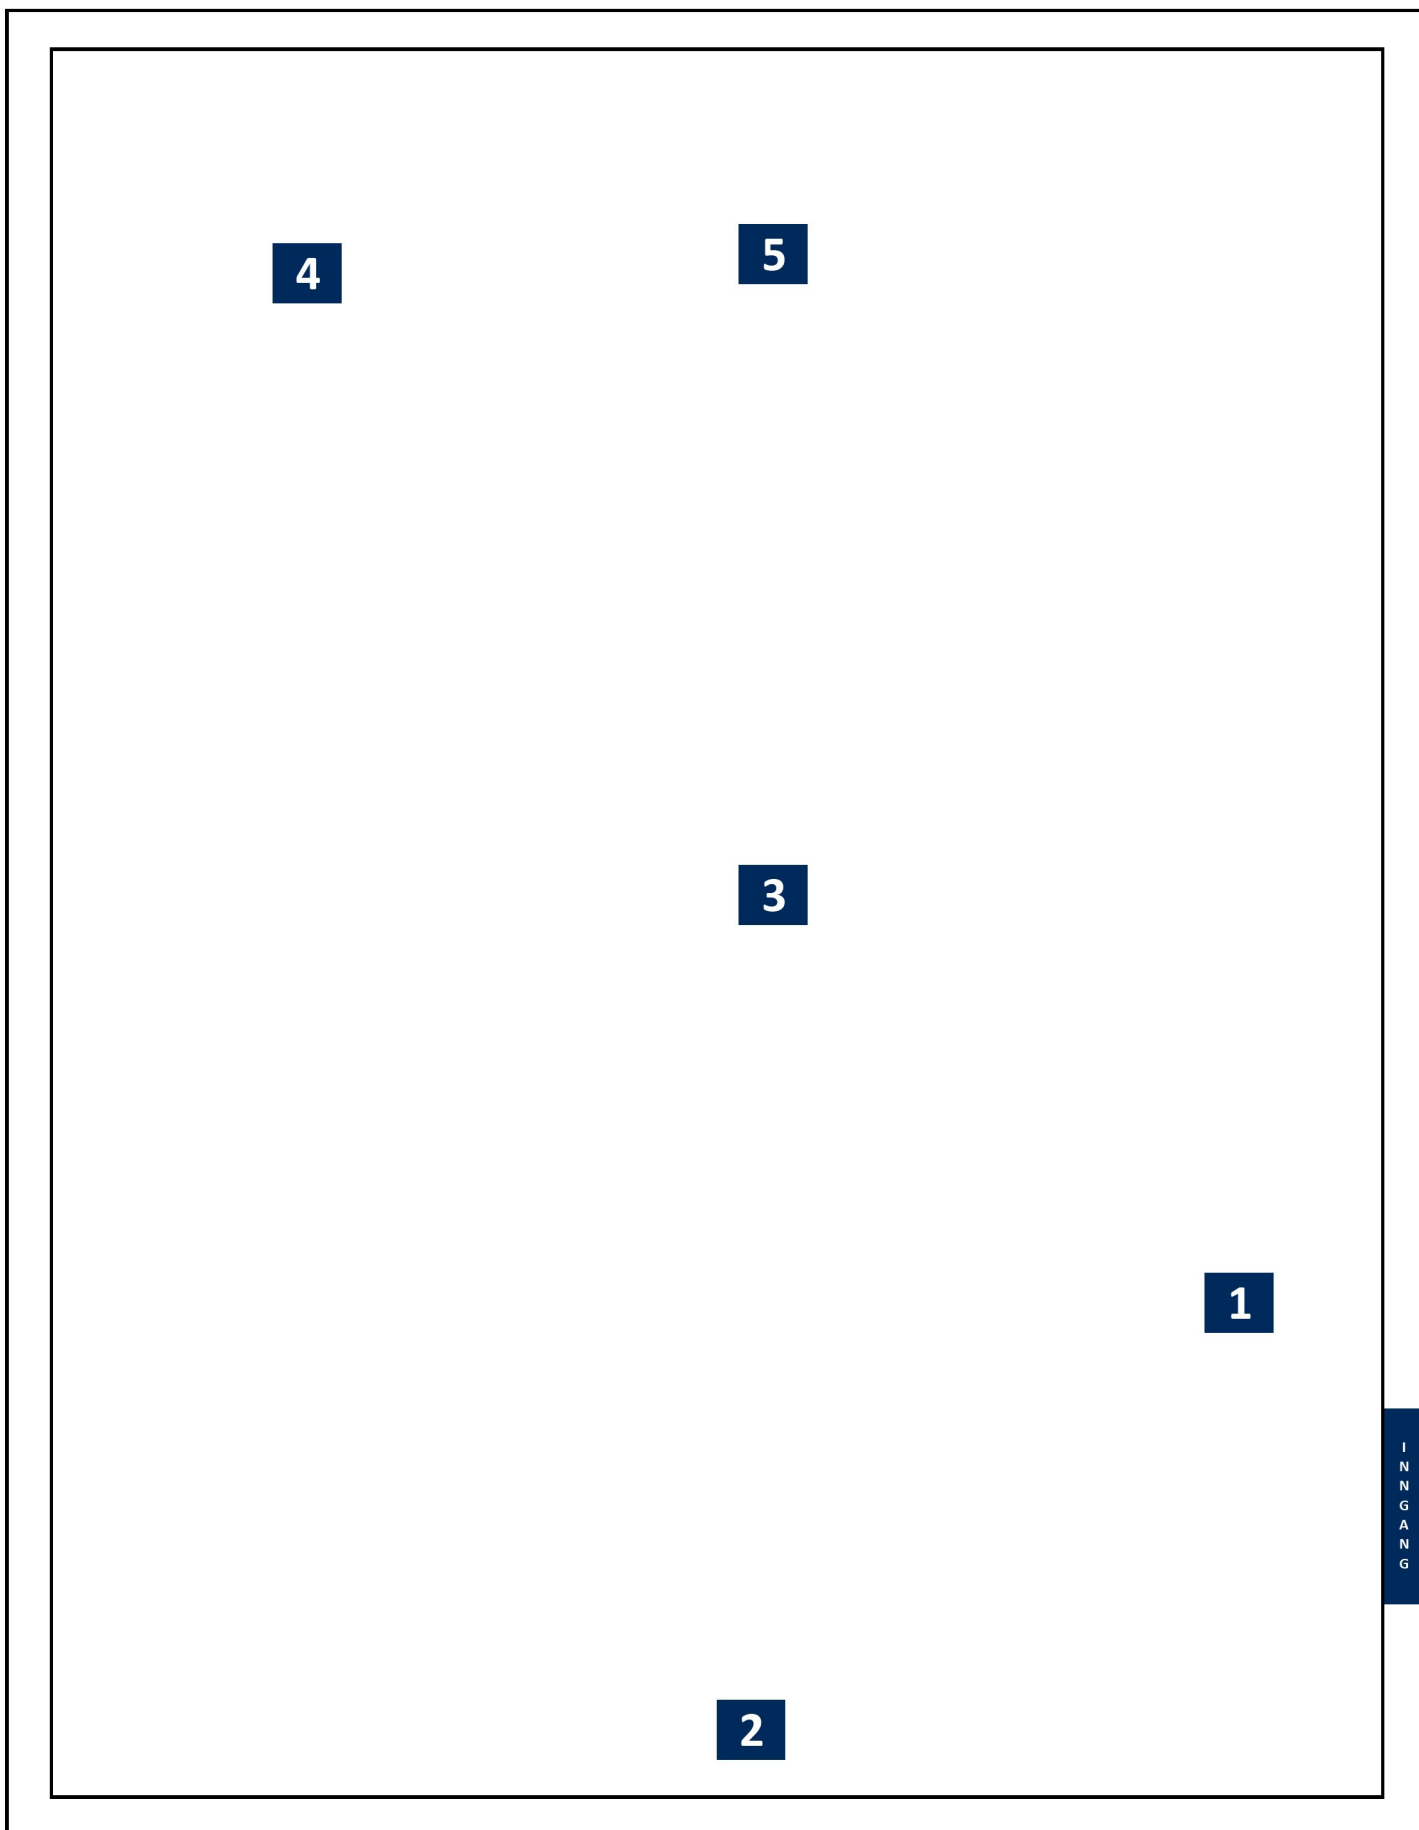
Skisse som viser testposisjoner

Krav	Testposisjoner				
			1	2	3	4	5
Utøver / overflateinteraksjon	Støtdemping (%)	(kombielastiskegulv) 40-55%	61	65	64	64	62
	Vertikal Deformasjon (mm)	2,3 - 5,0mm herav 0,5 - 2,0mm i punktelastiske del (kombielastiskegulv)	2,6	2,6	2,9	2,7	2,8
	Friksjon	85 - 110	109	108	108	108	108
Ball / overflateinteraksjon	Ballrefleksjon (%)	≥ 90%	94	91	92	94	94
