Melding om utført arbeid etter pålegg

Referansenummer: DCZN7783 Saksnummer: 2023/7142

**Adresse**
Munkajordvegen 17

📄 Beskrivelse av tiltaket
REparasjon av vannledningsbrudd

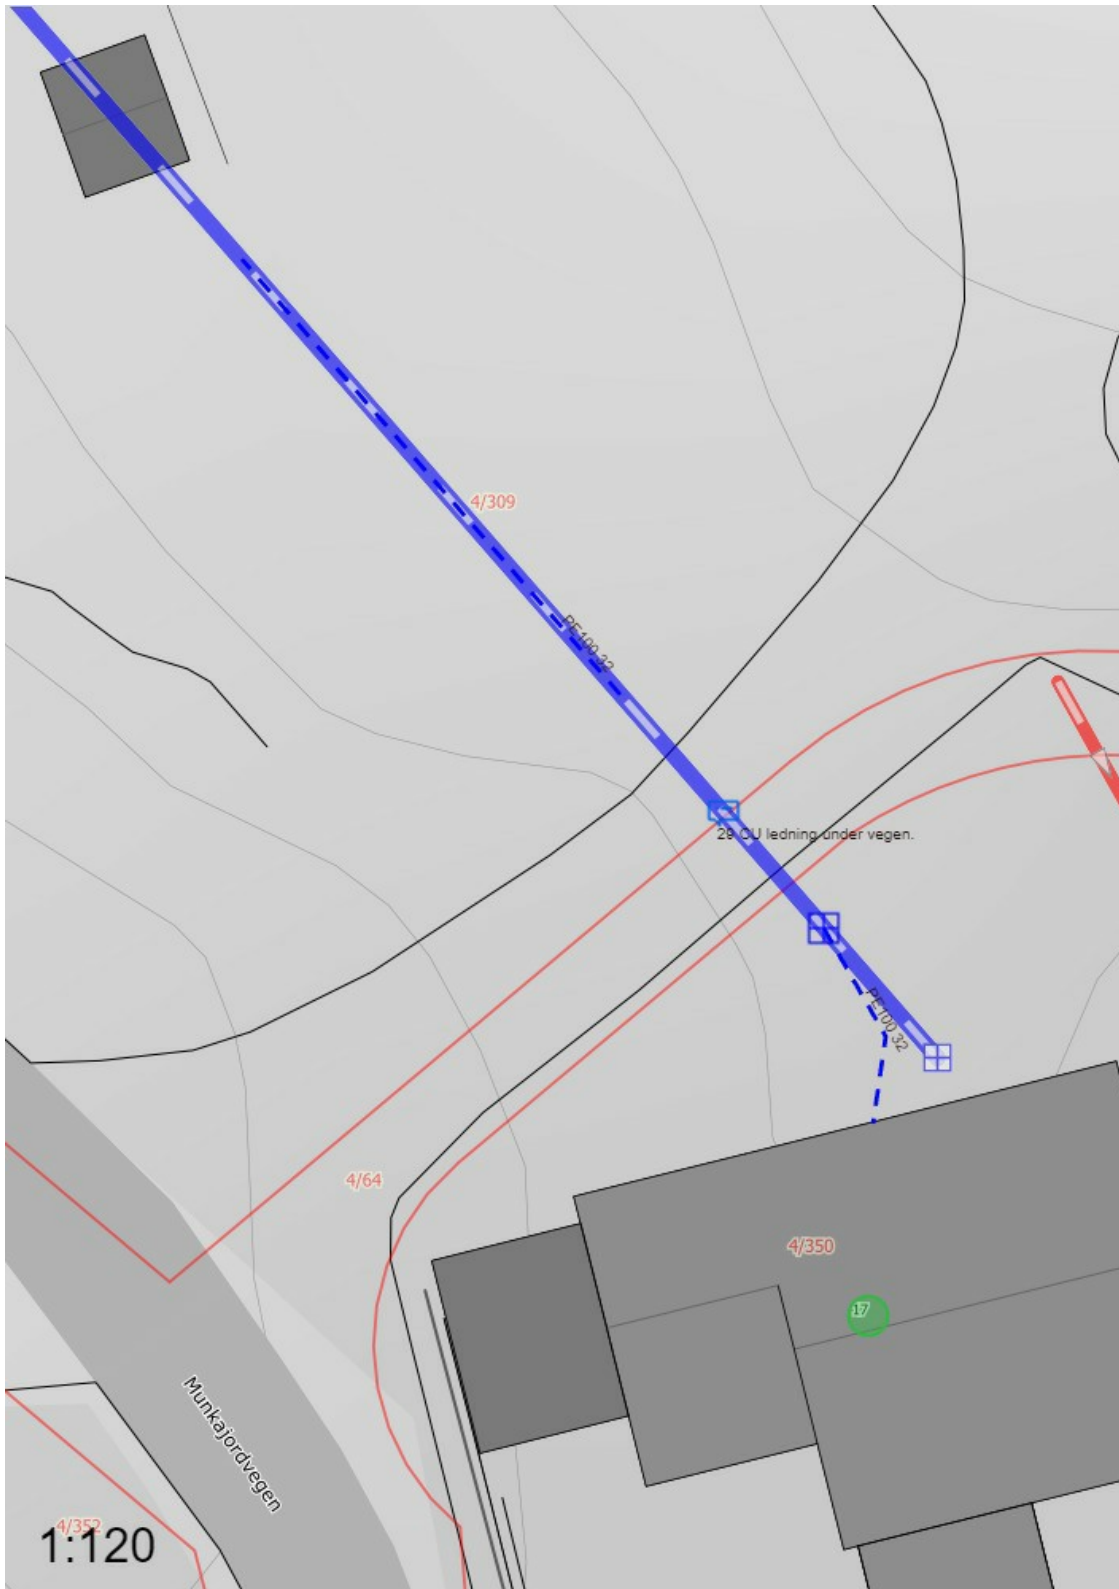
Generert skisse

★ Vann
Reparasjon av ledning
Type reparasjon: Utskifting av deler av ledning
Beskrivelse av reparasjon:
Reparasjon av vannledningsbrudd og byttet deler av cu til plast

● Kommentar
Tekst: 29 CU ledning under veggen.

● Stoppekran
Målemetode XY: Direkte innlagt på skjerm 82, Eier: Privat (bygningseier)

🔗 Vannledning
Dimensjon: 32mm, Materiale: Polyet. høy dens PE100, Målemetode XY: Direkte innlagt på skjerm 82,
Eier: Privat (bygningseier)
