Strekkinspeksjon - 13.09.2023 - 13.09.2023 08:56:59

Dato 13.09.2023	Kamera	Avrenning	Lsid 13.09.2023 08:56:59	No 1
Prosjektnavn Rådhusvegen 121	Lagringsmedium type	Inspeksjonsbil	Operatør B.E.	Skadepoeng 439

By/Sted	Vassbakk Stol as	Oppstrøms Kum	Mot hus	Rørlengde [mm]	0
Adresse/Gate	Rådhusvegen 121	Opp. kum type		Total lengde [m]	13,00
Overlate forhold		Nedstrøms Kum	Septiktank	Inspisert lengde [m]	13,00
Fra kart		Ned. kum type		Byggeår

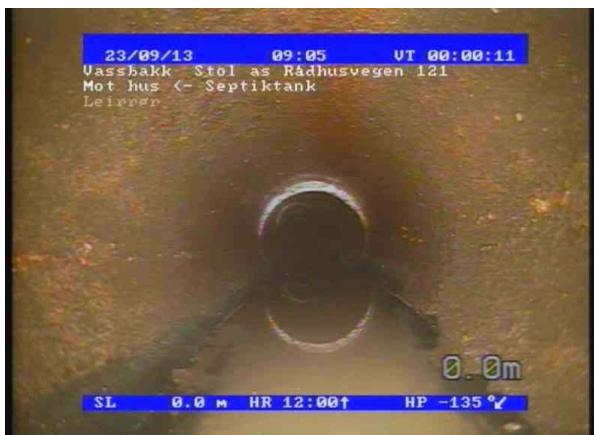
13.09.2023
08_56_59_0f6fcddc-caca-4c73-87b7-860e698c6fc7_20230914_080410_327.jpg, 00:00:11, 0.00
Vannivå, 5%, start

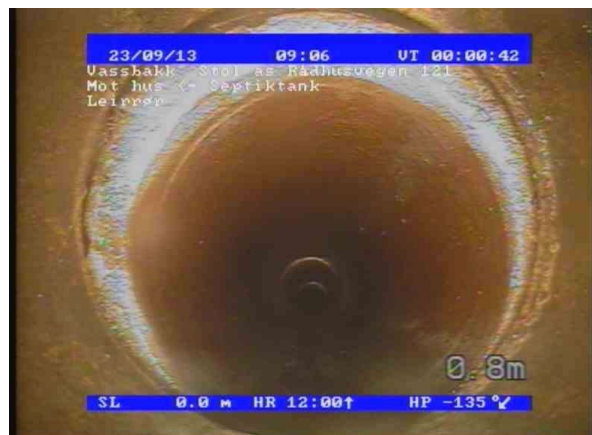
13.09.2023
08_56_59_60d155f6-4527-42f0-8906-46af121a7061_20230914_080515_794.jpg, 00:00:42, 0.80
Forsk. skjøt forsk. er mellom hele og 2 ganger rørtyk. eller skjøten er delvis åpen, av 9 Kl. til 3 Kl., Tverrforskjøvet

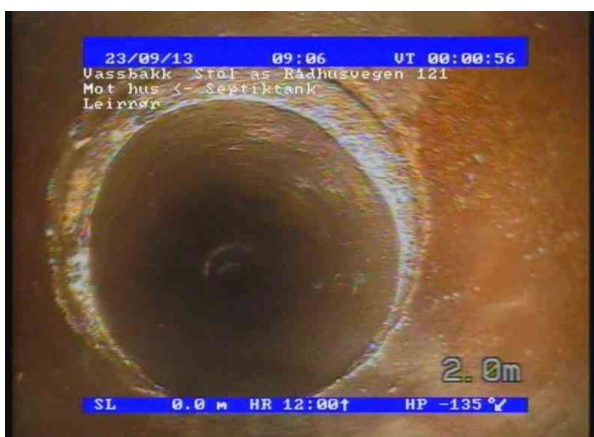
13.09.2023
08_56_59_cfd29967-6bce-47c0-93a1-c377e2202db2_20230914_080553_486.jpg, 00:00:57, 2.00
Forsk. skjøt forsk. er mellom hele og 2 ganger rørtyk. eller skjøten er delvis åpen, av 8 Kl. til 4 Kl., Tverrforskjøvet

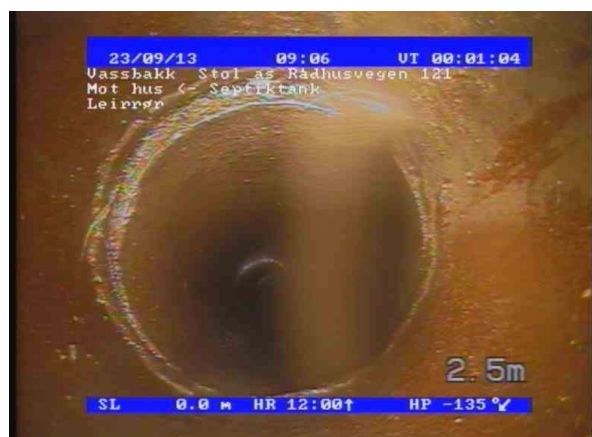
13.09.2023
08_56_59_bb0375d2-21c0-4655-b62e-99aa4779e3f9_20230914_080630_348.jpg, 00:01:05, 2.50
Forsk. skjøt forsk. er mellom hele og 2 ganger rørtyk. eller skjøten er delvis åpen, av 9 Kl. til 3 Kl., Tverrforskjøvet

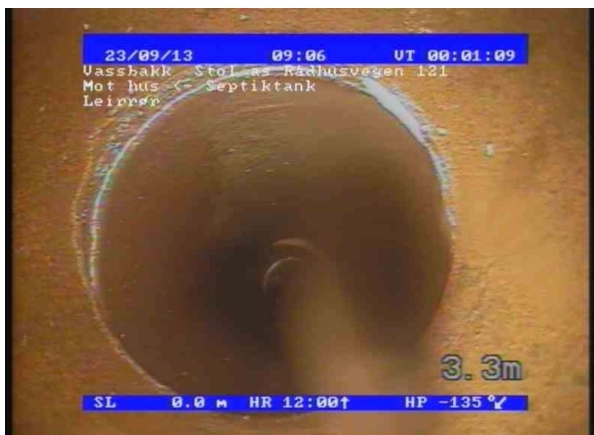
13.09.2023
08_56_59_dc8d4319-4f33-4b3b-a51c-b73d6c89e58d_202309
14_080703_290.jpg, 00:01:10, 3.30
Forsk. skjøt forskyvningen er mellom halve og hele
rørtykkelsen, av 9 Kl. til 3 Kl., Tverrforskjøvet

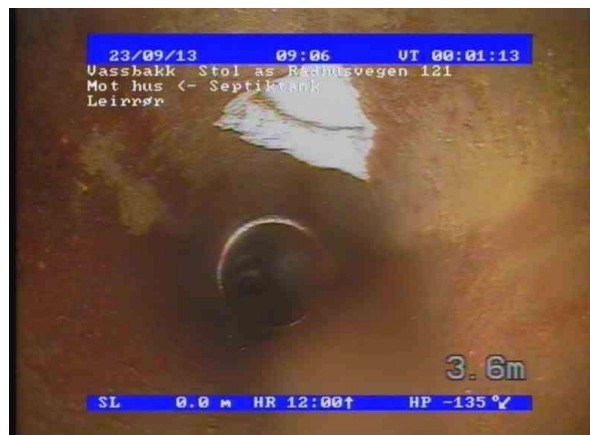
13.09.2023
08_56_59_d9926195-8082-4238-affe-ca940330c240_202309
14_080739_392.jpg, 00:01:14, 3.60
Sprukket rør, Rørbiten har løsnet eller teglstein mang. fra sin
oppr. posisjon, av 12 Kl. til 1 Kl., Tangentiell

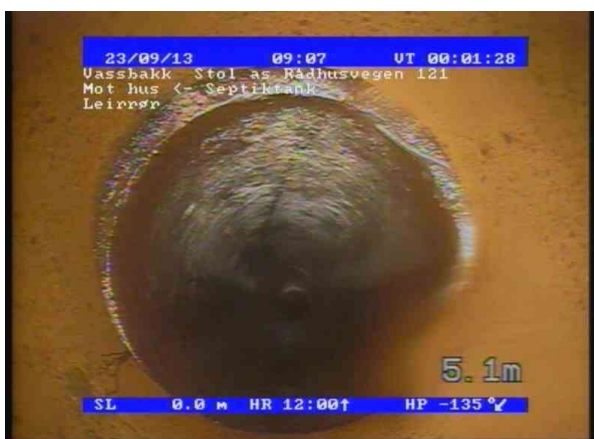
13.09.2023
08_56_59_d60d4123-b5a3-4fd2-936a-e3d2fa6353dc_202309
14_080819_831.jpg, 00:01:29, 5.10
Forsk. skjøt forsk. er mellom hele og 2 ganger rørtyk. eller
skjøten er delvis åpen, av 9 Kl. til 3 Kl., Tverrforskjøvet

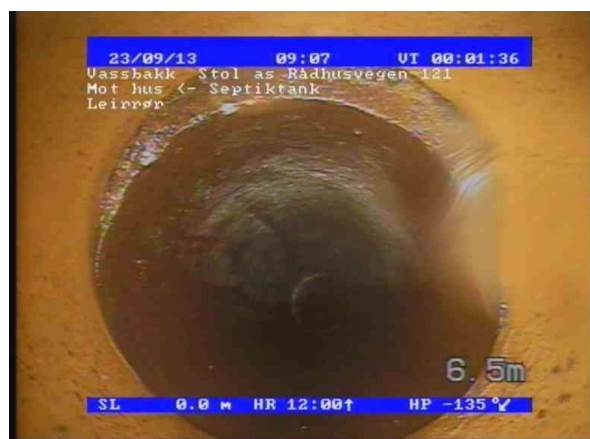
13.09.2023
08_56_59_268229ef-1d8a-4c8f-8bbe-a9c282e58f67_2023091
4_080854_852.jpg, 00:01:36, 6.50
Forsk. skjøt forsk. er mellom hele og 2 ganger rørtyk. eller
skjøten er delvis åpen, av 9 Kl. til 3 Kl., Tverrforskjøvet

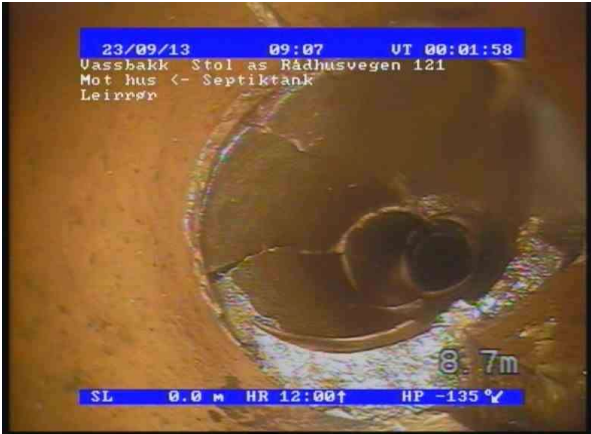
13.09.2023
 08_56_59_422bead3-1e57-4060-b31d-9c4178dd407c_20230914_080950_782.jpg, 00:01:58, 8.70
 Sprukket rør, kollaps, av 12 Kl. til 12 Kl., Kompleks

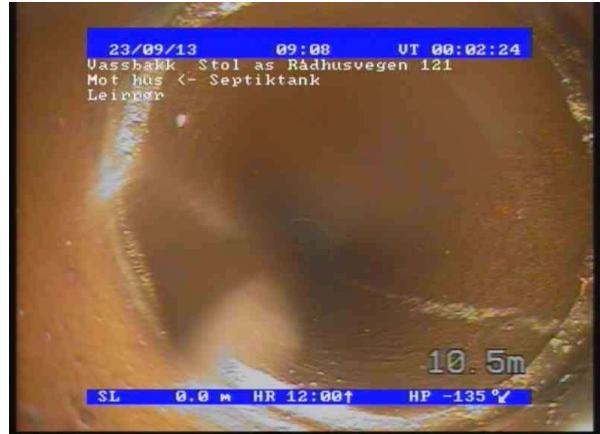
13.09.2023
 08_56_59_6e2b5316-5725-4f7f-b7ce-000bd05d1906_20230914_081043_204.jpg, 00:02:25, 10.50
 Forsk. skjøt forsk. er mellom hele og 2 ganger rørtyk. eller skjøten er delvis åpen, av 8 Kl. til 4 Kl., Tverrforskjøvet

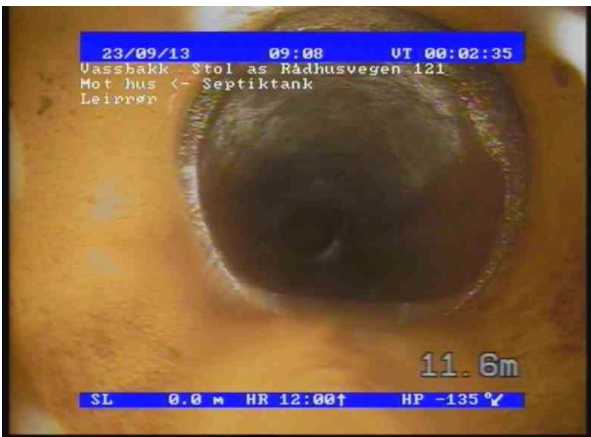
13.09.2023
 08_56_59_d41fd711-63a0-44e9-a4b7-e6f9911c4380_20230914_081122_188.jpg, 00:02:35, 11.60
 Forsk. skjøt forsk. er mellom hele og 2 ganger rørtyk. eller skjøten er delvis åpen, av 8 Kl. til 4 Kl., Tverrforskjøvet

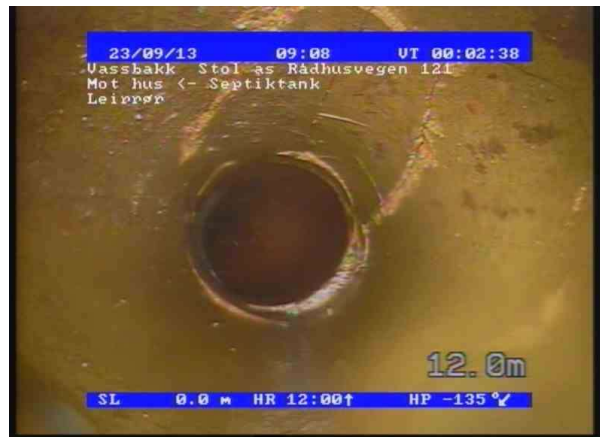
13.09.2023
 08_56_59_410f0649-6540-471b-9def-bdba16af29e5_20230914_081152_762.jpg, 00:02:38, 12.00
 Sprukket rør, sprekkene er åpne/løse teglstein, av 10 Kl. til 2 Kl., Tangentiell

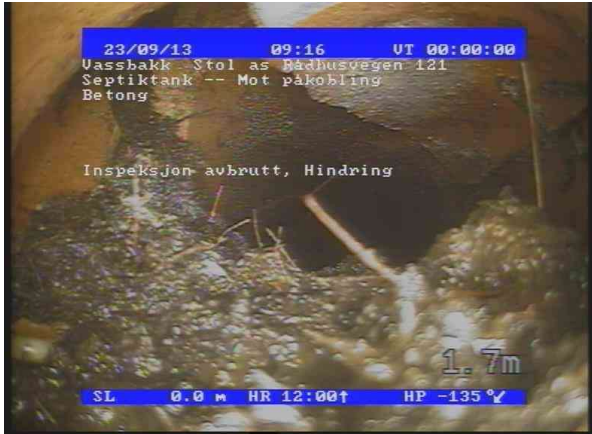
13.09.2023
09_05_02_252af426-d695-4571-8505-b7556a11d623_202309
13_091012_772.jpg, 00:01:13, 1.70
Inspeksjon avbrutt, Hindring / Kolaps

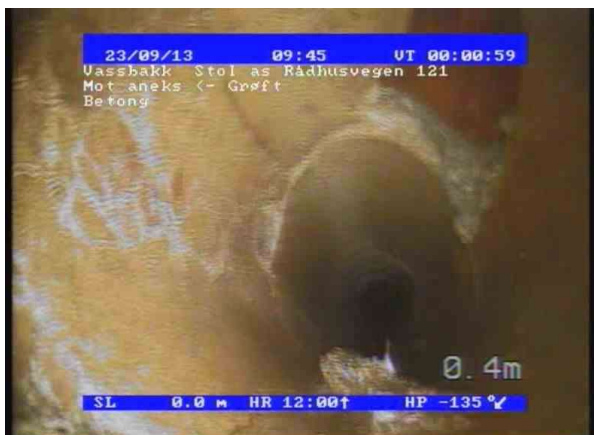
13.09.2023
09_25_09_21f7a401-8363-4b7f-8665-521a5a6f16ba_20230914_081608_216.jpg, 00:01:00, 0.40
Sprukket rør, Rørbiter har løsnet eller teglstein mang. fra sin oppr. posisjon, av 11 Kl. til 1 Kl., Tangentiell

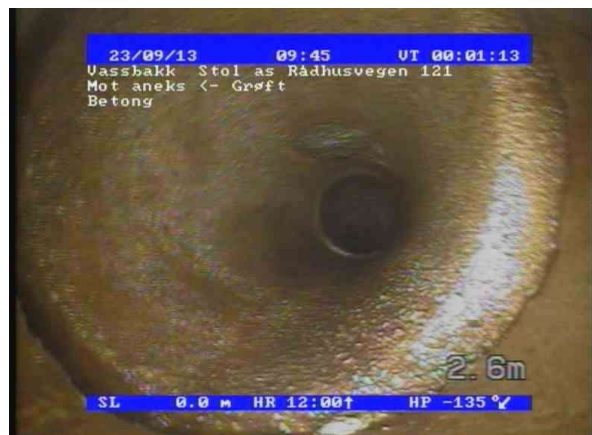
13.09.2023
09_25_09_747145b0-e8e5-4ef2-8db1-31a3d8ecbbe1_20230914_081659_223.jpg, 00:01:14, 2.60
Forsk. skjøt forsk. er mellom hele og 2 ganger rørtyk. eller skjøten er delvis åpen, av 3 Kl. til 9 Kl., Tverrforskjøvet

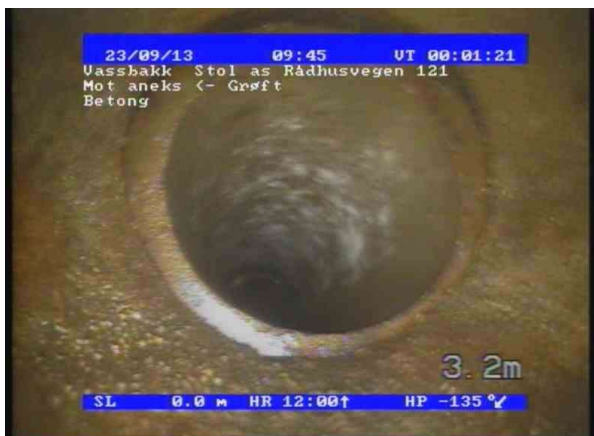
13.09.2023
09_25_09_ae515d62-2985-490b-af7b-50a9a1cab82c_20230914_081734_902.jpg, 00:01:21, 3.20
Forsk. skjøt forsk. er mellom hele og 2 ganger rørtyk. eller skjøten er delvis åpen, av 12 Kl. til 12 Kl., Lengdeforskjøvet

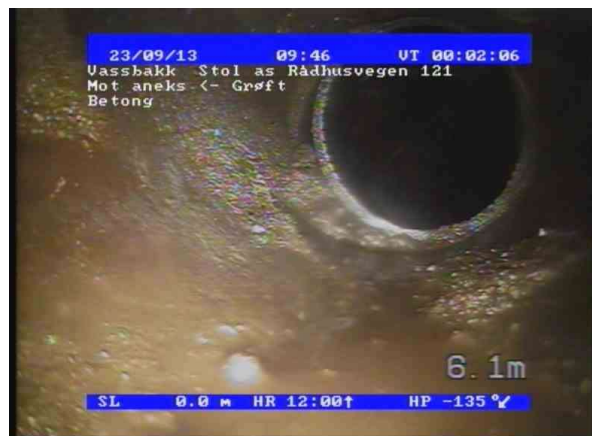
13.09.2023
09_25_09_9ad6e8b9-c853-4473-975a-6f2535ae107f_20230914_081850_304.jpg, 00:02:07, 6.10
Materialendring til, Plast

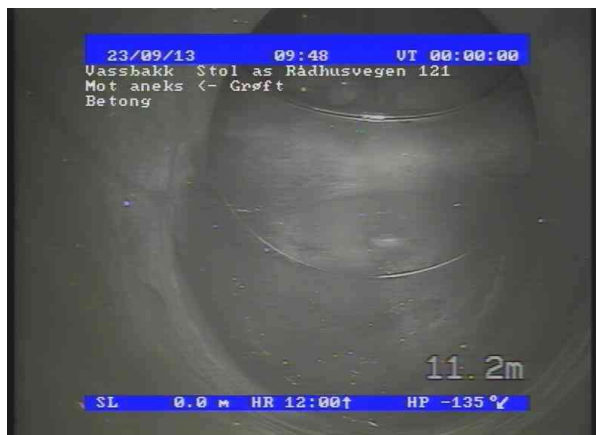
13_094156_827.jpg, 00:04:05, 11.20

Inspeksjon fullført / Nedløp. Røret kan i følge avyale med eier plugges, Anekset er ikke lenger i bruk og vil ikke bli tatt i bruk igjen.
