Resipientundersøkelse i Karmsundet  
Karmøy kommune 2021-2022

Hovedrapport 2022

Rapportnummer 104791-01-002

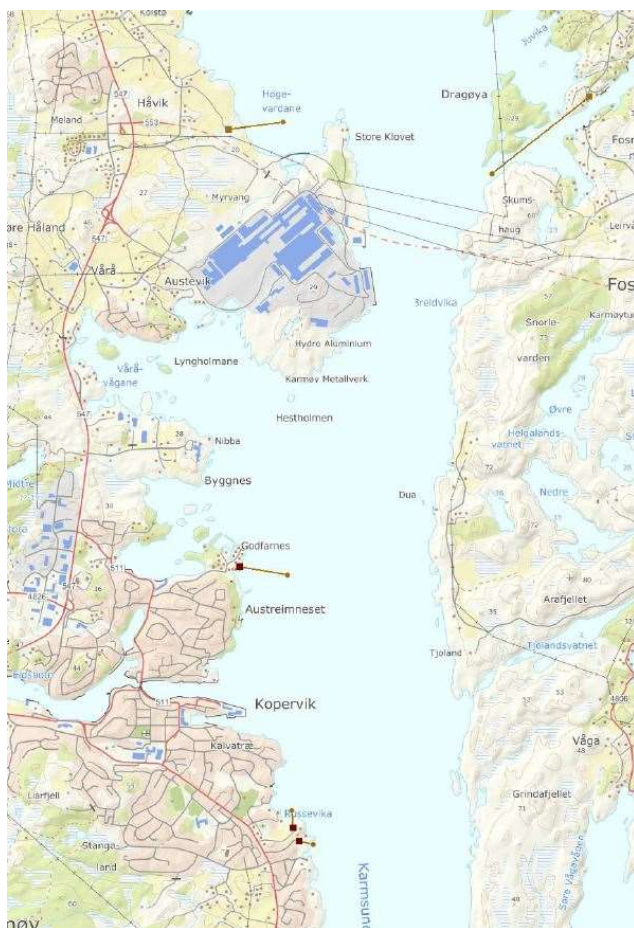
Figur 2.1 Fem av de sju eksisterende utslippspunkter som skal samles i nytt renseanlegg (Cowi, 2022).

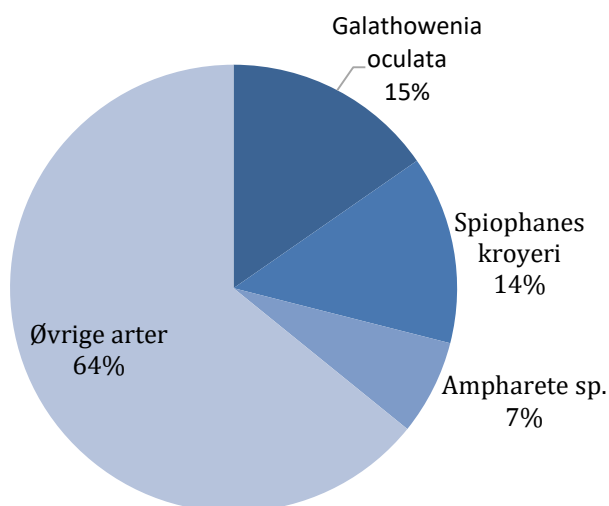
**Figur 3.1.1.1** Fordeling av antall individer for de tre hyppigste artene ved KARM-SED-1.

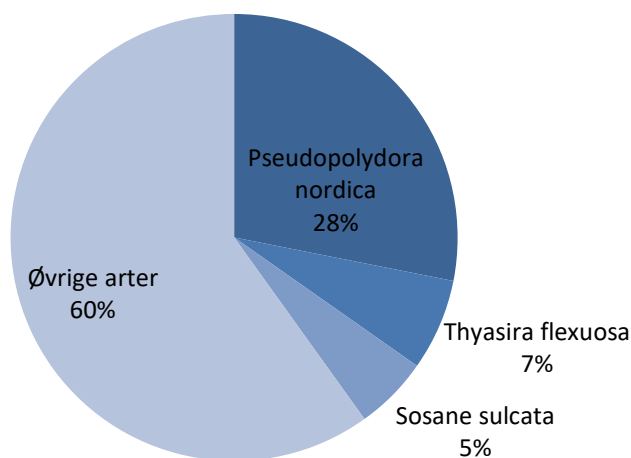
**Figur 3.1.2.1** Fordeling av antall individer for de tre hyppigste artene ved KARM-SED-2.

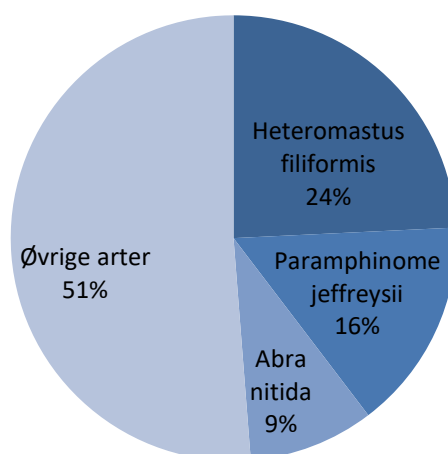
**Figur 3.1.3.1** Fordeling av antall individer for de tre hyppigste artene ved KARM-SED-REF.

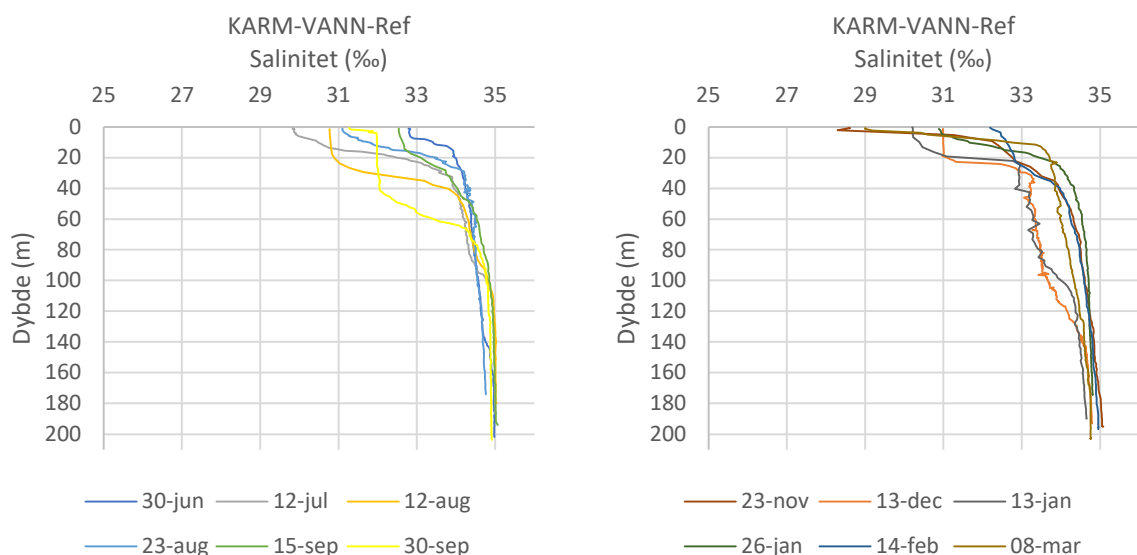
Figur 3. Eksempel fra salinitetsmålinger (‰) utført fra juni - september 2021 og fra november 2021 - mars 2022 ved referansestasjon i Karmøy kommune. Målinger fra øvrige stasjoner viste omtrent samme profiler og kan ses i Vedlegg 2.

Resultat fra hydrografimålingene presenteres her ved eksempelfigurer fra referansestasjonen da profilene ligner hverandre, øvrige grafer presenteres i Vedlegg 2. Sommerstid kan det ses en lagdeling i vannsøylen, med varierende sjiktdyp. I slutten av september går øverste vannlag dypere (ca. 50 meter) og saliniteten for dette lag blir annerledes i forhold til resultat fra de to målingene før det (Figur 3).

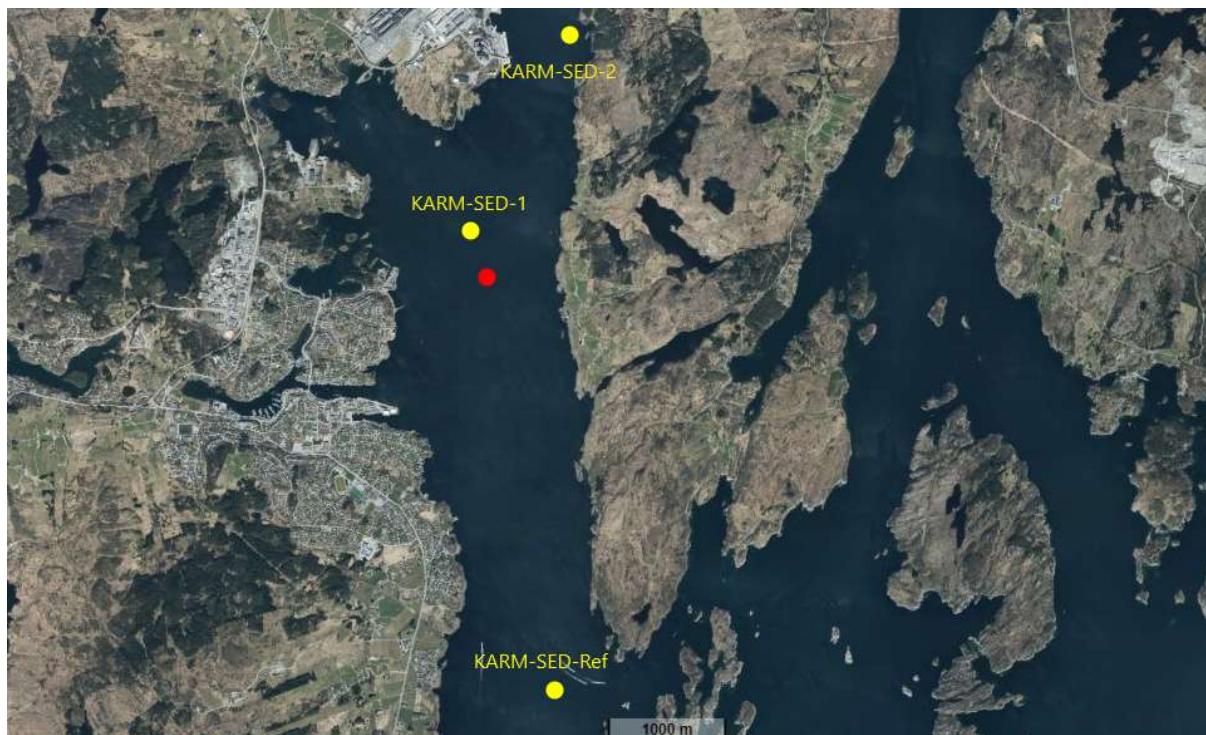
Figur 1. Plassering av utslippspunkt (rød sirkel), og prøvestasjoner (gule sirkler). Kartet er orientert mot nord (Norgeskart.no, 2022).
