Strekkinspeksjon - 19.10.2023 - 41912

Dato 19.10.2023	Kamera	Avrenning	Lsid 41912	No 1
Prosjektnavn 148_911 Austbøvegen 1B_1C	Lagringsmedium type	Inspeksjonsbil	Operatør Sindre Vassbrekke	Skadepoeng 0

By/Sted Austbøvegen 1B/1C	Oppstrøms Kum Opp. kum type	Ende Grøft ved gjerde	Rørlengde [m] 6 000
Overlate forhold	Nedstrøms Kum Ned. kum type		Total lengde [l] 13,00
Fra kart			Byggear 12,60
Diameter sirkulær 110mm -	Inspeksjonsformål tilsyn av viktige ledninger/kummer	Inspeksjonsmetode rørinspeksjon med stakekamera	
Ledningstype Spillvann	Inspeksjonsretning Motstrøms	Rengjøring Rengjort	
Renoveringsmetode:	Anmerkning/Generell kommentar		
Foringsmateriale:			
Rørmateriale Polyvinylklorid

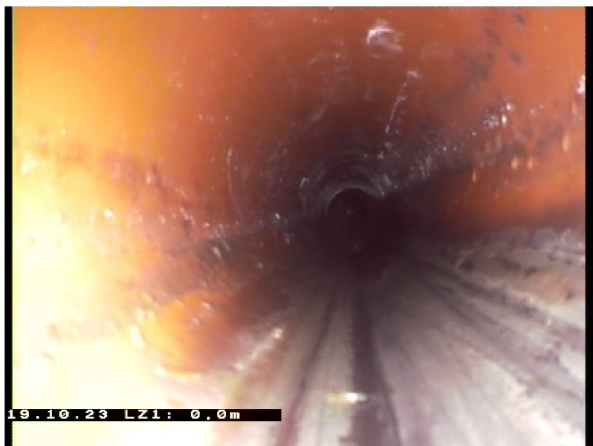
20.10.2023 145146_Endre_Grøft ved gjerde_19102023_073022_002.jpg, 00:00:00, 0.00m
Start inspeksjon, 0%

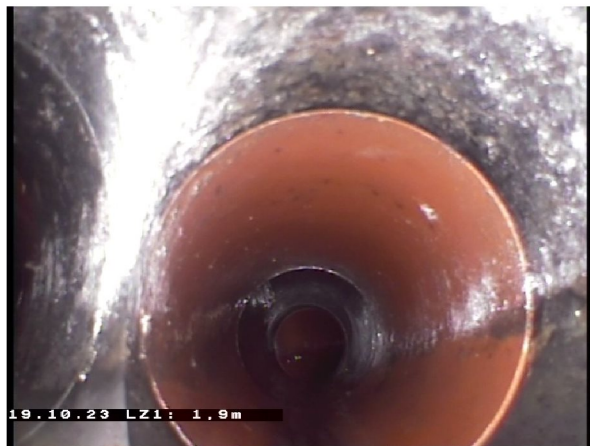
20.10.2023 145146_Endre_Grøft ved gjerde_19102023_073022_003.jpg, 00:00:14, 1.90m
Tilkobling. Prefabrikkert grenrør på 3 Kl.

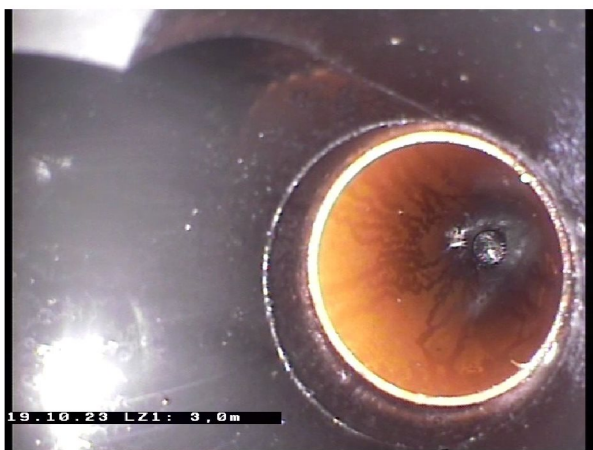
20.10.2023 145146_Endre_Grøft ved gjerde_19102023_073022_004.jpg, 00:00:36, 3.00m
Tilkobling. Prefabrikkert grenrør på 12 Kl. / Stakegren i 1B hage

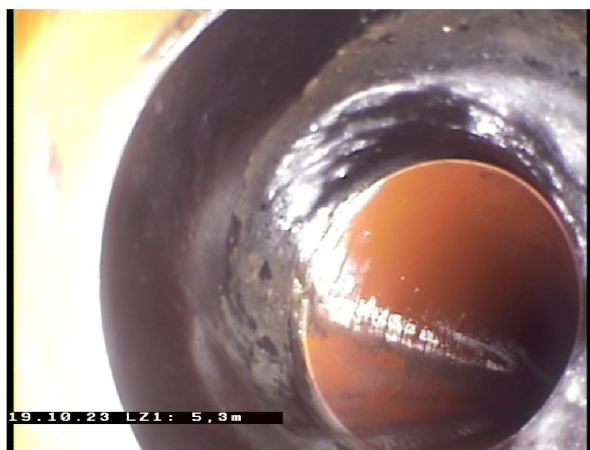
20.10.2023 145146_Endre_Grøft ved gjerde_19102023_073022_005.jpg, 00:00:59, 5.30m
Retningsendring. Prefabrikkert kortbend på 3 Kl.

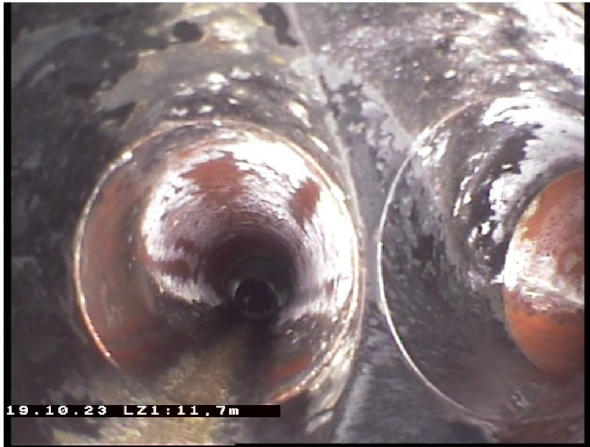
20.10.2023 145146_End_ Grøft ved
gjerde_19102023_073022_006.jpg, 00:01:50, 11.70m
Tilkobling. Prefabrikkert grenrør på 3 Kl.

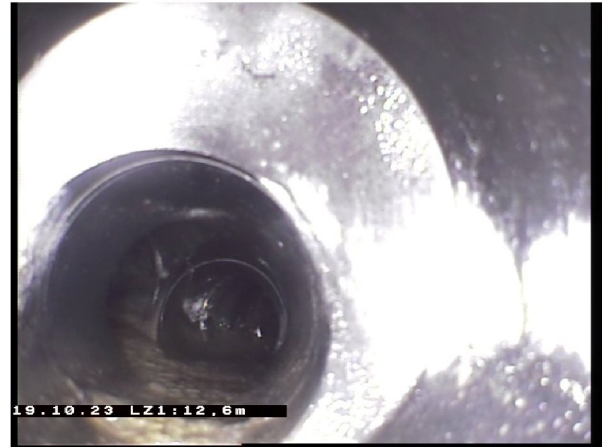
20.10.2023 145146_End_ Grøft ved
gjerde_19102023_073022_007.jpg, 00:01:55, 12.60m
Dimensjonsendring til, S 75 mm
