Strekkinspeksjon - 19.10.2023 - 41912

Dato 19.10.2023	Kamera	Avrenning	Lsid 41912	No 1
Prosjektnavn 148_911 Austbøvegen 1B_1C	Lagringsmedium type	Inspeksjonsbil	Operatør Sindre Vassbrekke	Skadepoeng 0

Strekkbilder - 19.10.2023 - 41912

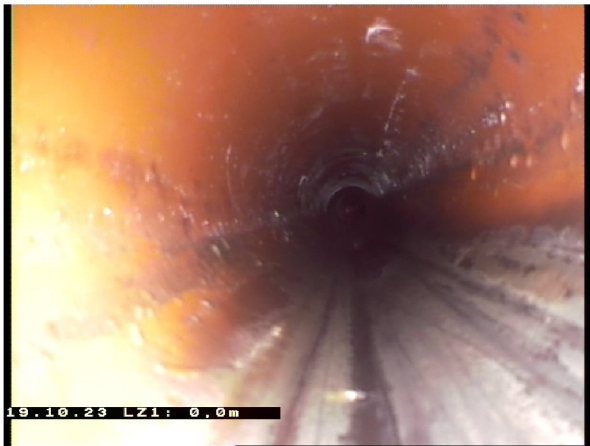
20.10.2023 145146_Endre_Grøft ved gjerde_19102023_073022_002.jpg, 00:00:00, 0.00m
Start inspeksjon, 0%

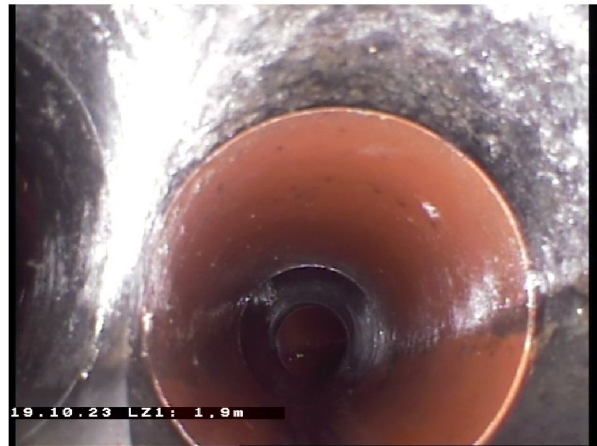
20.10.2023 145146_Endre_Grøft ved gjerde_19102023_073022_003.jpg, 00:00:14, 1.90m
Tilkobling. Prefabrikkert grenrør på 3 Kl.

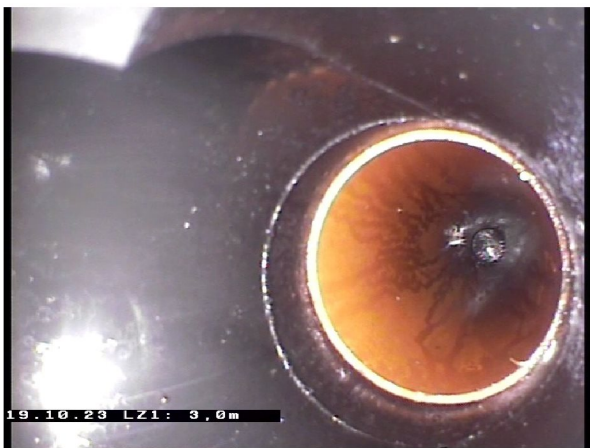
20.10.2023 145146_Endre_Grøft ved gjerde_19102023_073022_004.jpg, 00:00:36, 3.00m
Tilkobling. Prefabrikkert grenrør på 12 Kl. / Stakegren i 1B hage

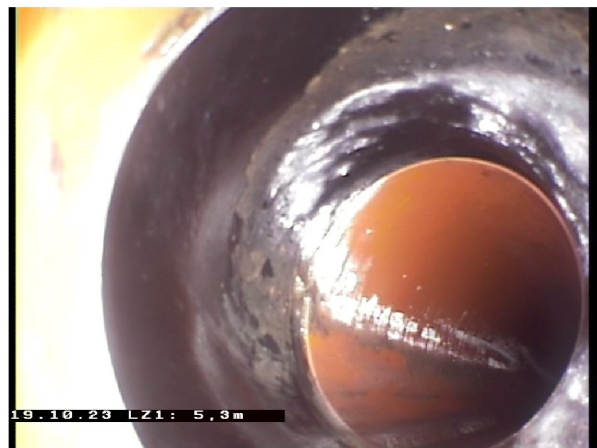
20.10.2023 145146_Endre_Grøft ved gjerde_19102023_073022_005.jpg, 00:00:59, 5.30m
Retningsendring. Prefabrikkert kortbend på 3 Kl.

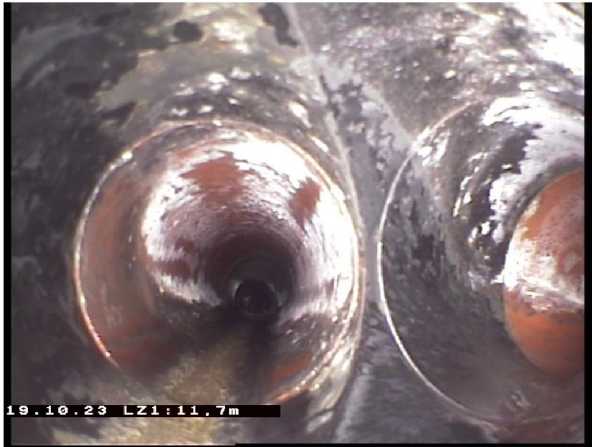
20.10.2023 145146_End_Grøft ved
gjerde_19102023_073022_006.jpg, 00:01:50, 11.70m
Tilkobling. Prefabrikkert grenrør på 3 Kl.

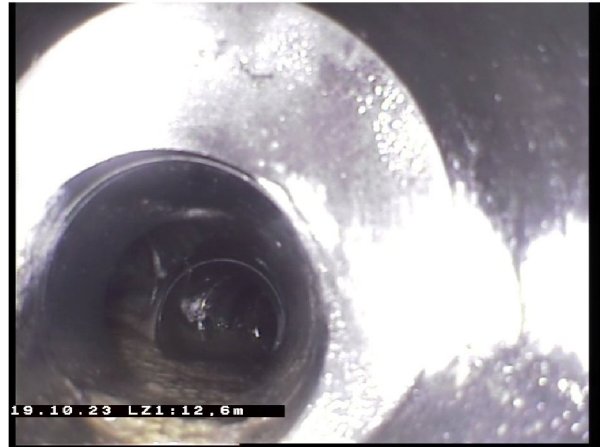
20.10.2023 145146_End_Grøft ved
gjerde_19102023_073022_007.jpg, 00:01:55, 12.60m
Dimensjonsendring til, S 75 mm
