Notat – Vurdering av utført arbeid på Hedleklubben Åkrehamn og eventuelle tiltak for utbedring/forbedring av tiltak – 05.12.2023

Sektor Areal og byggesak som behandler byggesaken ønsker en vurdering av utbedring av utført arbeid på Hedleklubben. Areal og byggesak samt naturforvalter mener at plastring for å sikre sanddyne mot utvasking er uheldig.

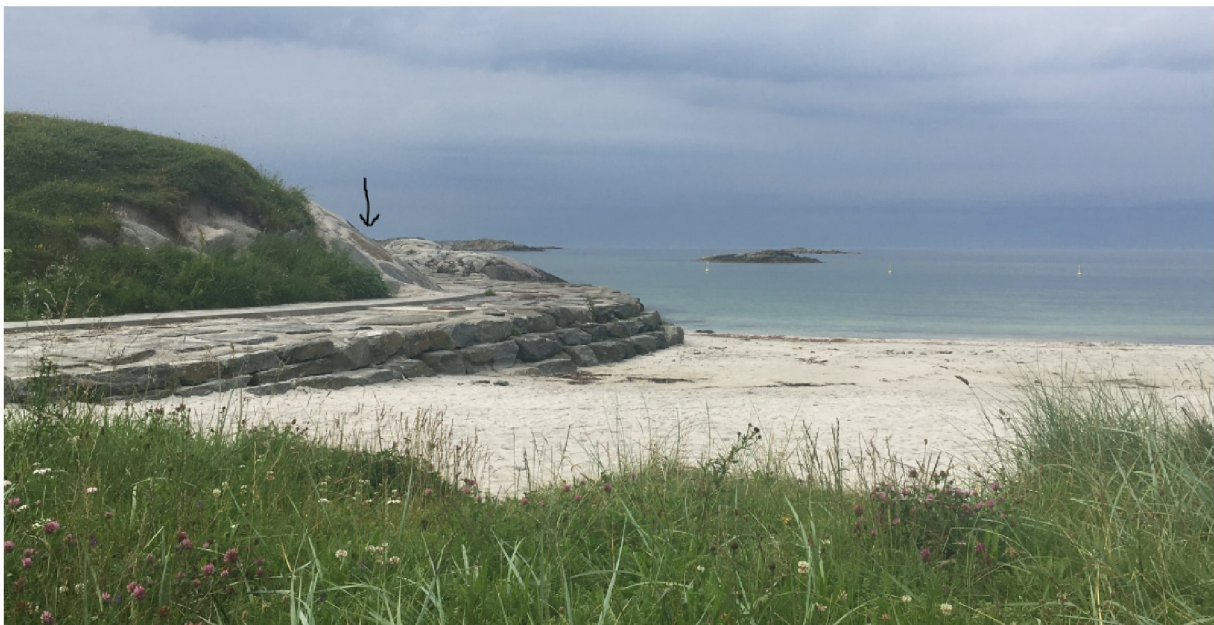
Bilde1. Plastring sett fra gangveg bak strand

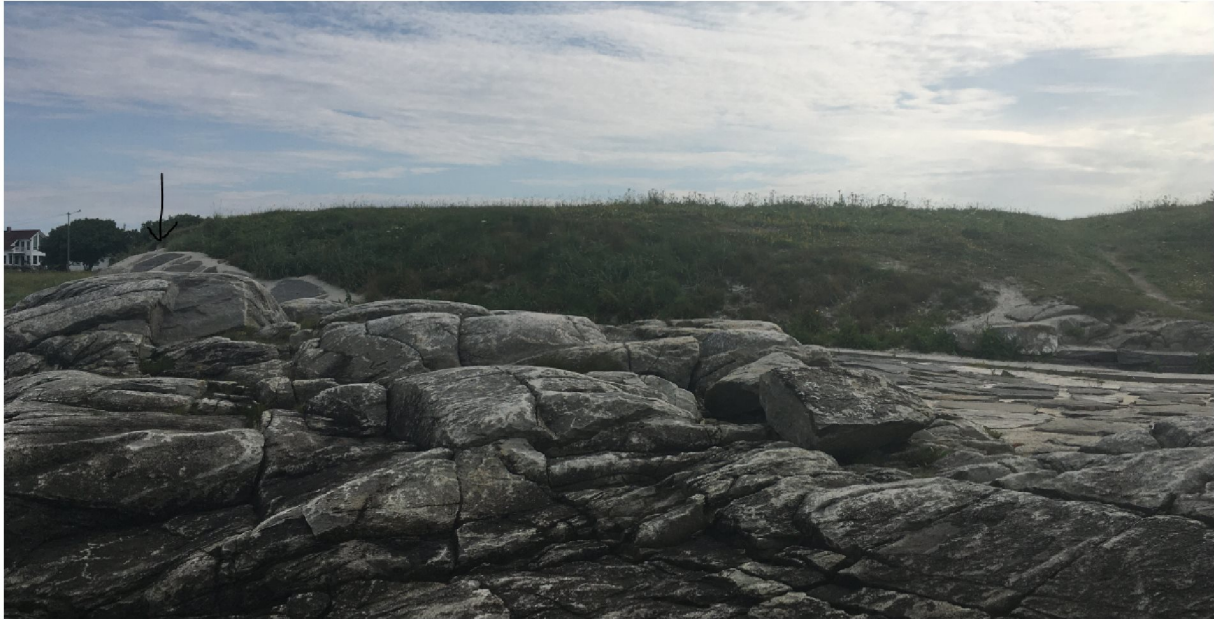
Bilde 2. Plastring sett fra fjell og sjøsiden

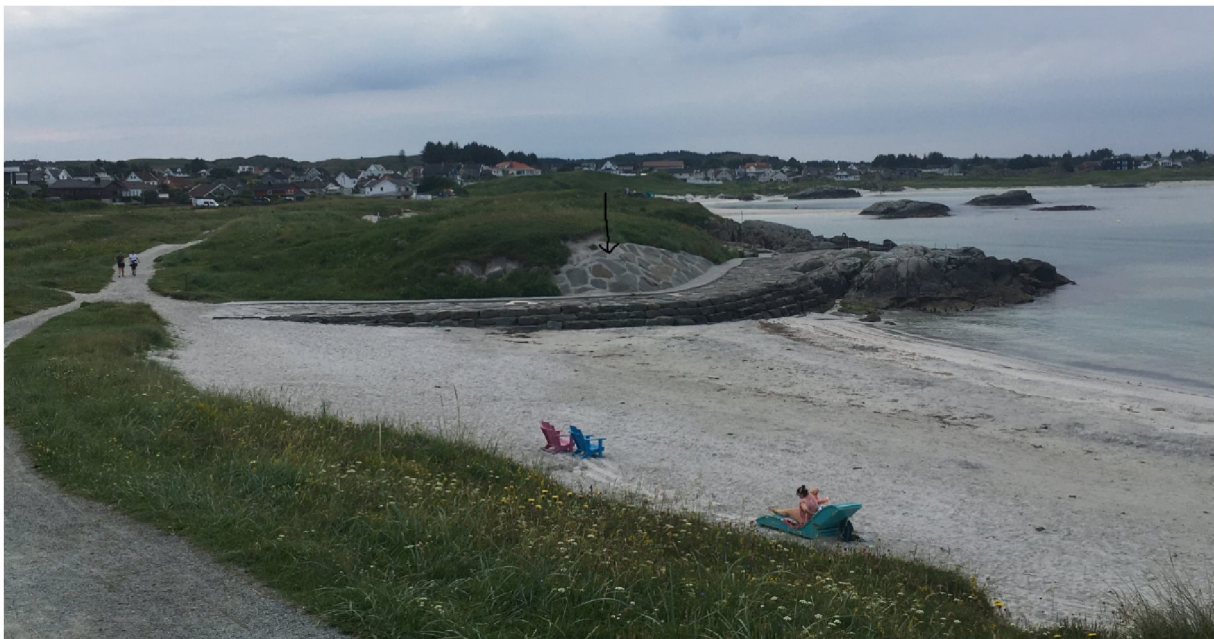
Bilde. 3 Plastring sett fra gangveg nordvest for Hedleklubben

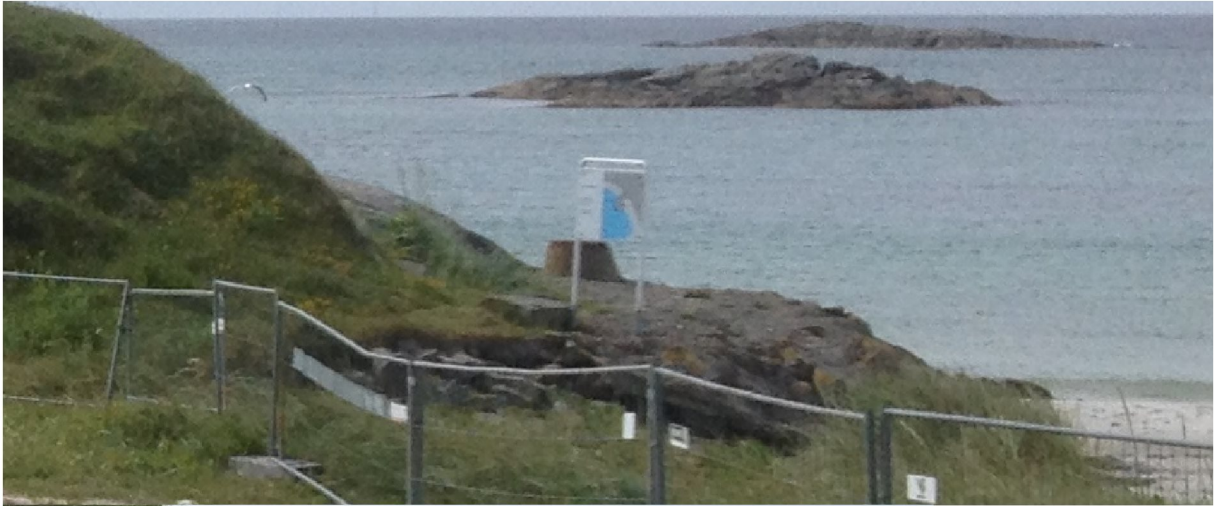
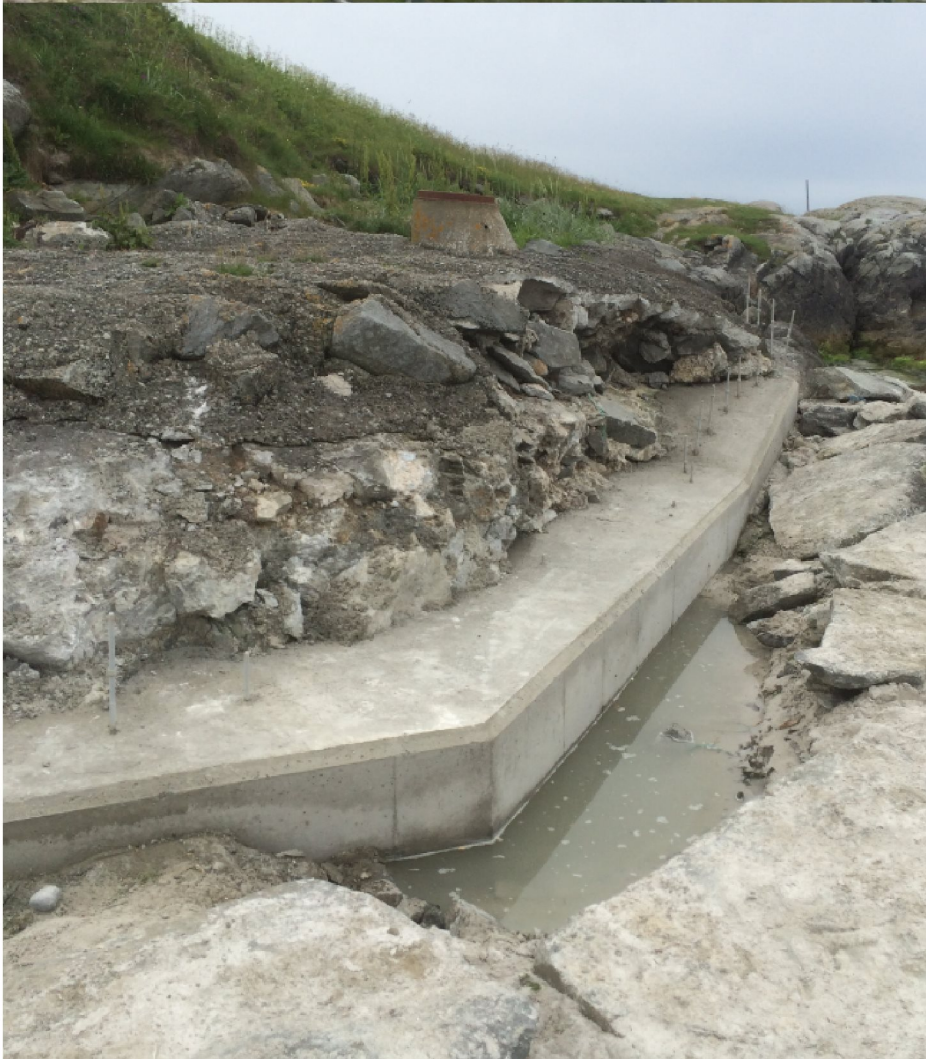
1. 1985 ble det lagt DN 1000 betongrør ut i sjøen via fjell på Hedleklubben. Dette ble utført for å sikre ledningen mot påvirkning fra krefter i sjøen.
2. 2016 ble betongkonstruksjon som dekket ledningen undergravd ved en storm og det var fare for ras. For å sikre at ledningen ikke påførte skader på barn og voksne som badet ved anlegget, ble fundamentet forankret i fjell. Terrenget ble tilbakeført slik det var før arbeidet startet.

Bilde 4 og 5. Skader og reparasjon etter storm i 2016. Fundament er i dag inntakt og er fundament for ny mur som beskytter nytt rør som ble lagt i 2018

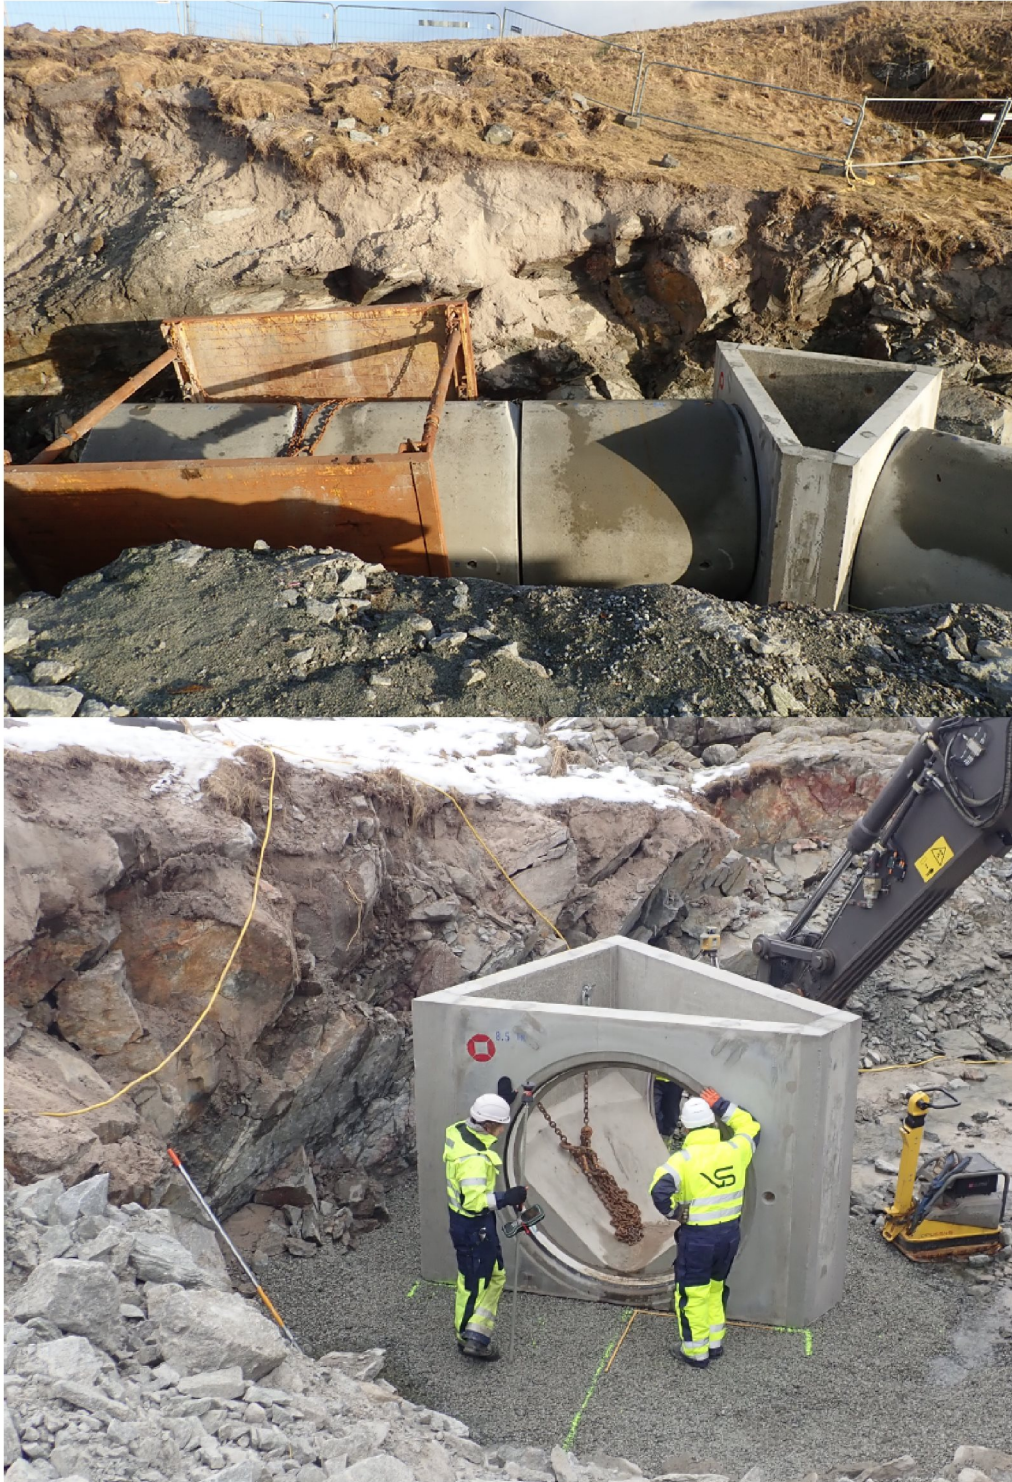
- 2018 ble DN 1000 betongrør skiftet ut med en DN 1600 betongrør i samme trase. Bakgrunn for dette arbeidet var tiltak i henhold til handlingsprogrammet i hovedplan avløp. Eksisterende overvannsledning var underdimensjonert. Arbeidet var omsøkt og godkjent.

Bilde 6 og 7 : Ny ledning DN 1600 betongledning (ca. 2 meter utvendig). Like under plastringsfot.

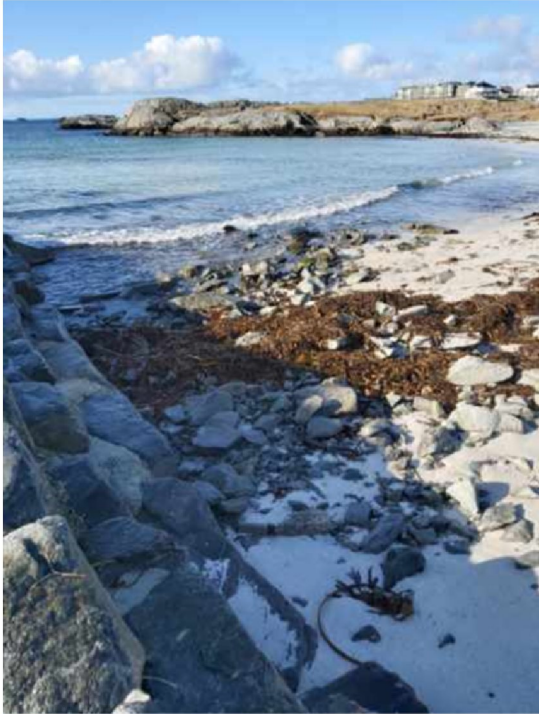
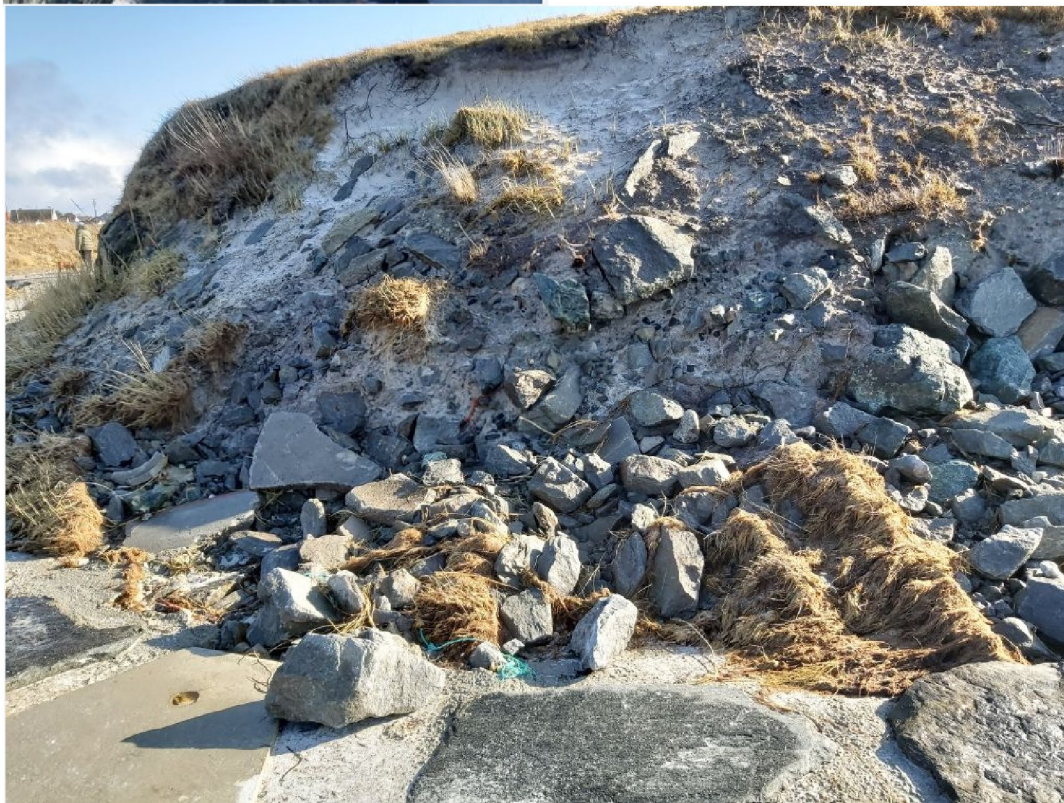
4. Februar 2020 slo ekstremværet ELSA til fra Agder til Trøndelag. Stormflo slo til, men det var ikke denne som vasket ut og herjet på Hedleklubben. Noen dager senere kom det en mindre storm, med en annen vind og bølgeretning. Dette medførte utvasking av sanddyne over rørtrase på Hedleklubben. Bølger traff rørtrase og oppmurt beskyttelse for så å gå videre innover og traff sanddyne.

Bilde 7 og 8. Skader fra Storm februar 2020

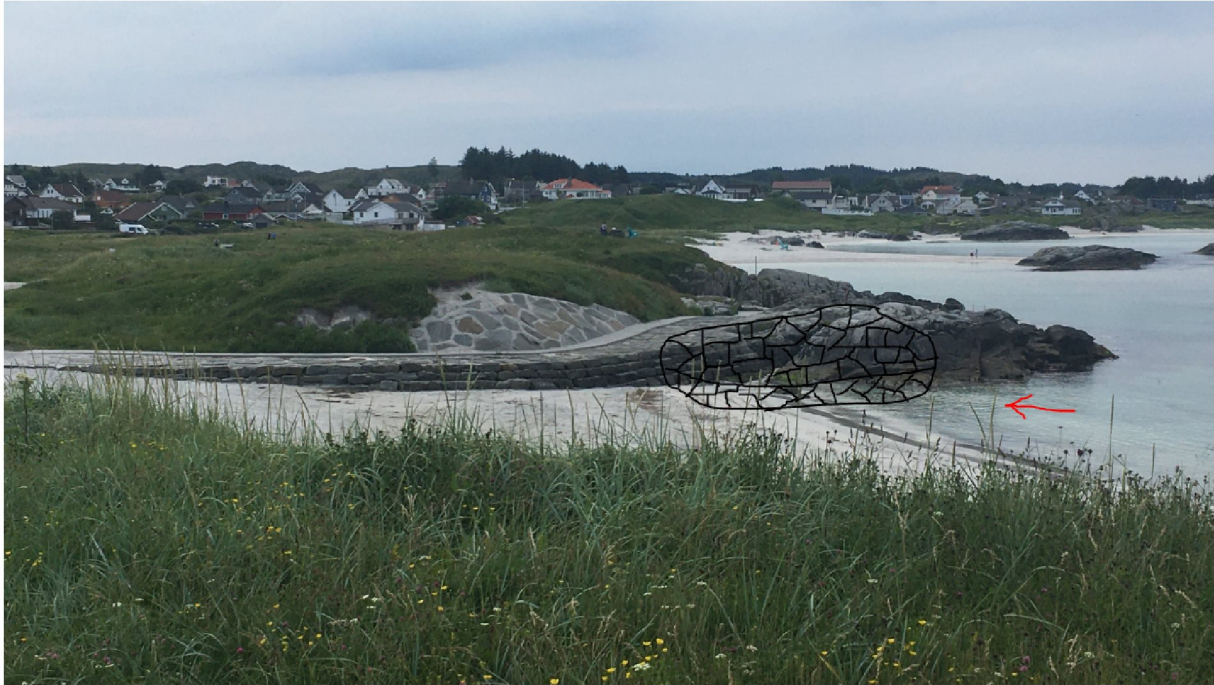
Fjerne plastring og fulle steinblokker på utsiden av mur før å hindre bølger inn i sanddyne - Steinfylling på utsiden av eksisterende beskyttelse vil stoppe bølger dersom den er stor nok og at blokkene som er i fyllingen er store nok til å motstå bølgekreftene. Antatt fyllingsmengde som vist på bilde 10.

Bilde 12. Plassering av steinfylling for å stoppe bølgeretning som forårsaker skade på sanddyne.

Under stormen i 2020 hadde ikke sanddynene skade på innsiden der bølger traff fjell på det høyeste punktet. Det betyr at steinfylling som skal stoppe bølger fra å gå mot beskyttelse og videre opp på sanddyne må være i tilsvarende høyde som fjell.

Tiltaket vil fungere slik at det beskytter sanddynene. Tiltaket vil redusere arealet på badestrand.

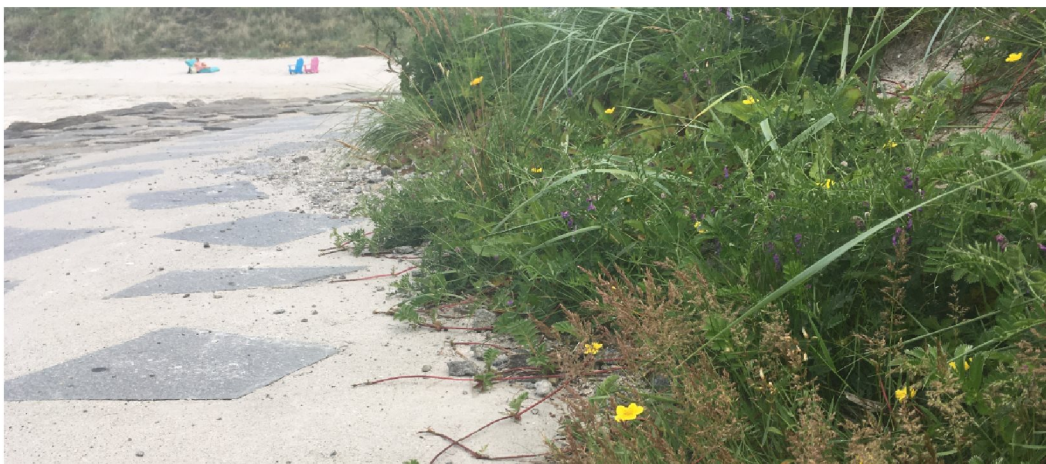
Naturen har nå tilpasset seg og sanddynen er sikret. Som en kan se på bilder under ser vi fine sanddynen og slik den normalt ser ut og vegetasjonen som gror fint mot konstruksjon

Bilde 13. Vegetasjon har etablert seg og legger seg fint innpå universell tilpasset sti ut til utkikkspunkt – Universell sti opparbeidet av Friluftsrådet i samarbeid med Rogaland Fylkeskommune og Miljødirektoratet

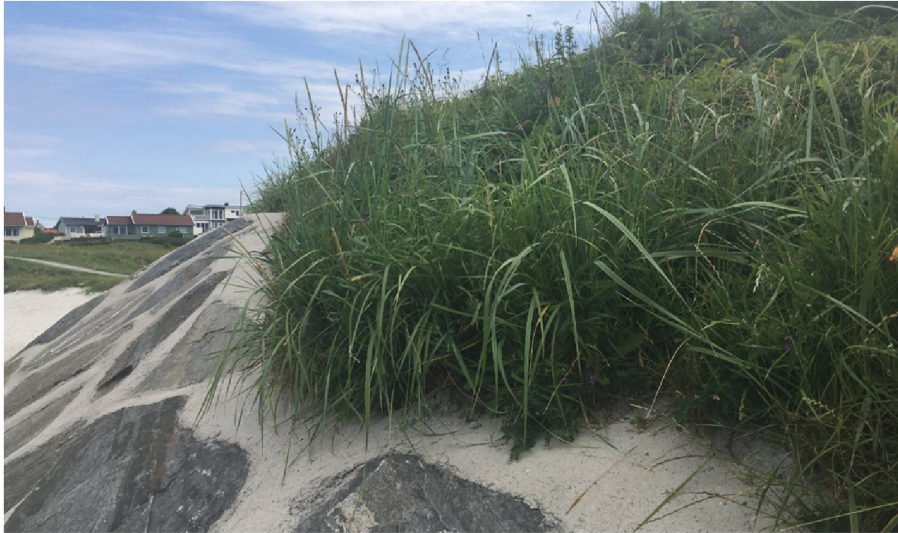
Bilde 14. Plastring og sikring av Sanddyne. Utført etter storm februar 2020. Vegetasjon gror og legger seg over plastring

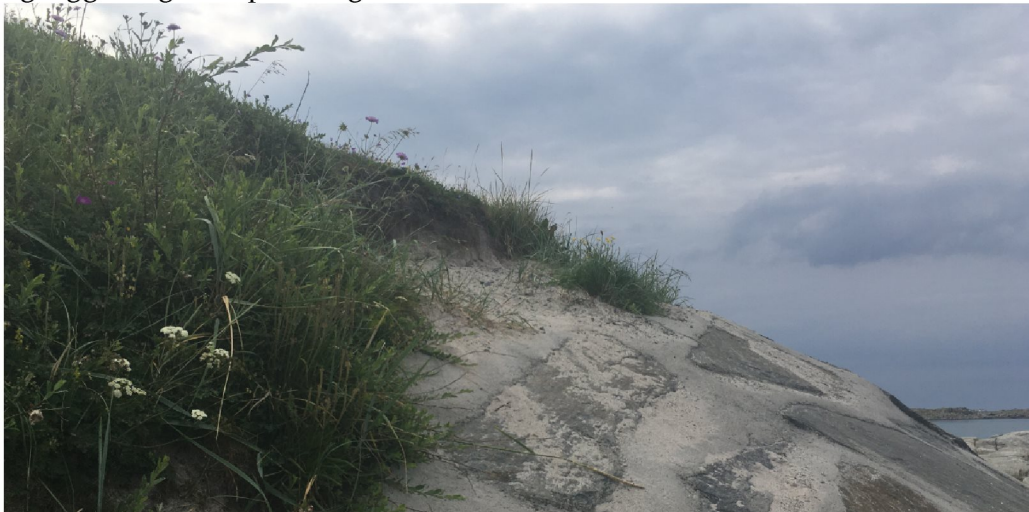
Bilde 15. Plastring og sanddyne. Her ser vi at vær og vind påvirker slik det normalt gjør- det oppstår en raskant som det alltid vil gjøre i kanten på sanddynene mot stranden

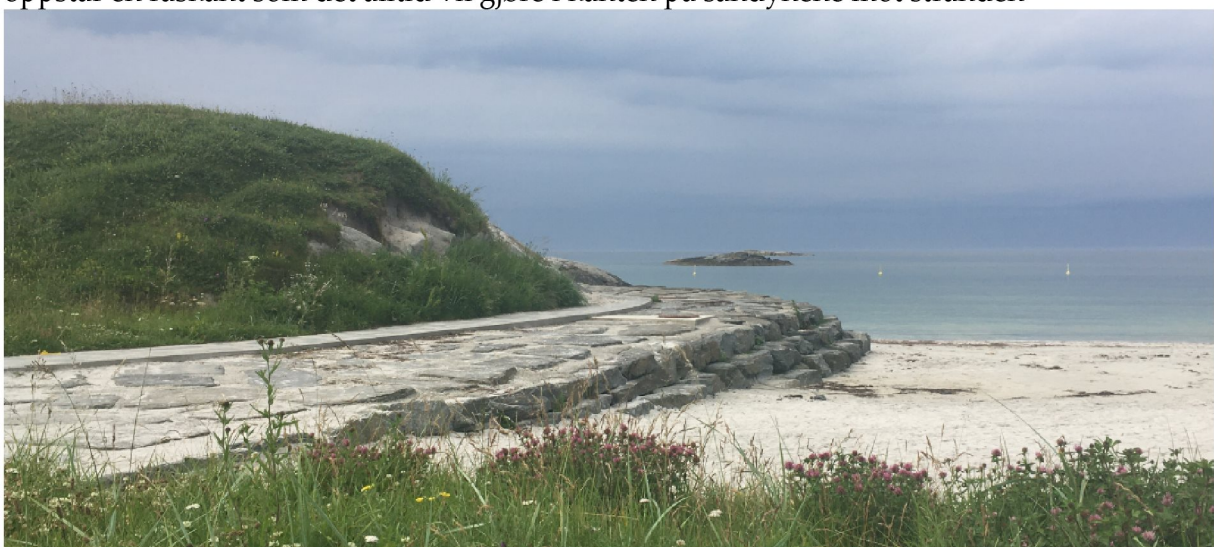
Bilde 16. samme som bilde 15. Sanddynen opprettholder sin naturlige form med noen åpne områder som kommer og går alt etter vær og vind.

Sektor vann, avløp og renovasjon anbefaler å beholde konstruksjonen slik den er utført nå med sikring av ledningsanlegg og sikring av sanddyne, inntil vi med sikkerhet med hjelp av tiden og overvåking velger korrekt løsning. Sektor vann, avløp og renovasjon viderefører overvåking av utført arbeid og inkluderer overvåking av tiltaket på Hedleklubben. Ny kartlegging og overvåkingen utføres i perioden oktober 2021 til oktober 2022.
