Oppdragsgiver: **Karmøy kommune**

Oppdragsnr.: **52308575** Dokumentnr.: **NOT-INGGEO-01**

► Vurdering og prosjektering av bergsikring - Parkfjellet, Skudeneshavn

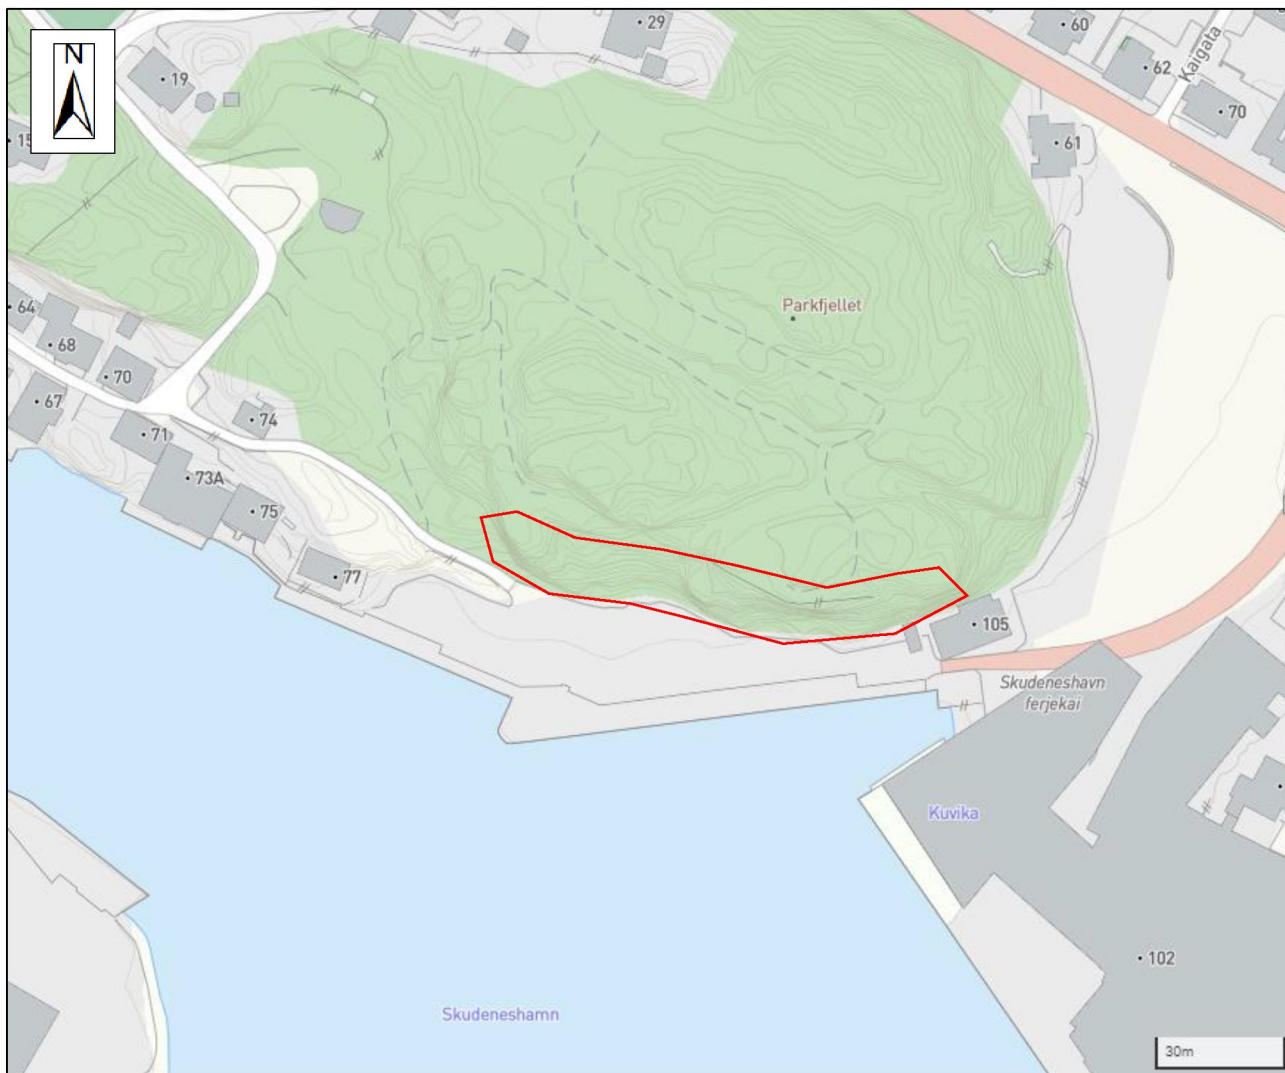
Figur 1: Oversikt over vurdert område (rød polygon).

Norconsult AS er engasjert av Karmøy kommune for vurdering og prosjektering av bergsikring for en delvis utsprengt/naturlig bergskjæring ved Parkfjellet i Skudeneshavn (Figur 1).

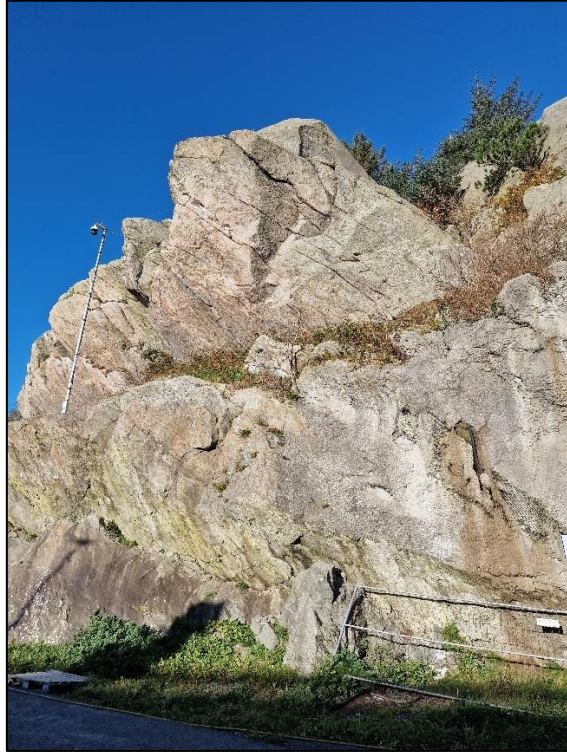
Vurderingsområdet består i stor grad av massiv og kompetent bergmasse, med grovblokkig oppsprekking i øvre del av skjæringen (naturlig berg) (Foto 1 -9). Bergmassen i øvre del av skjæringen domineres av sprekkesett S1 og S3 som vist i tabell 2 og foto 10-11.

Foto 1 og 2: Østre del av vurderingsområdet. Foto mot NV.

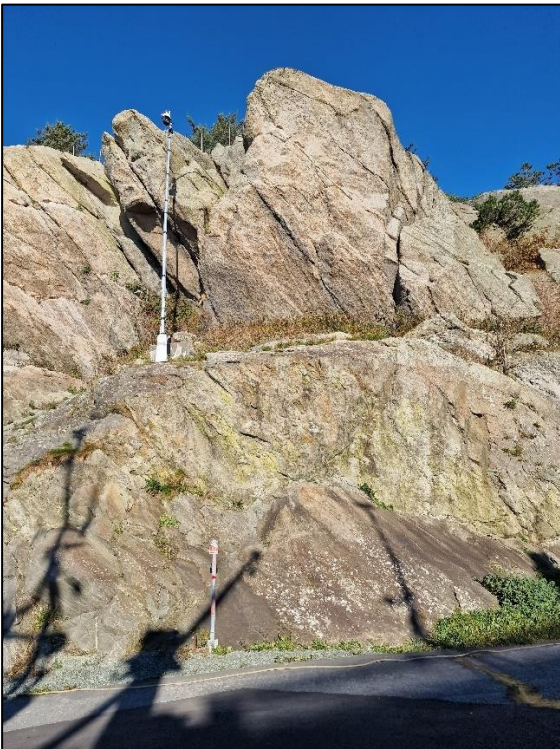
Foto 3 og 4: Overgang mellom østre og midtre del av vurderingsområdet. Foto mot N/NV.

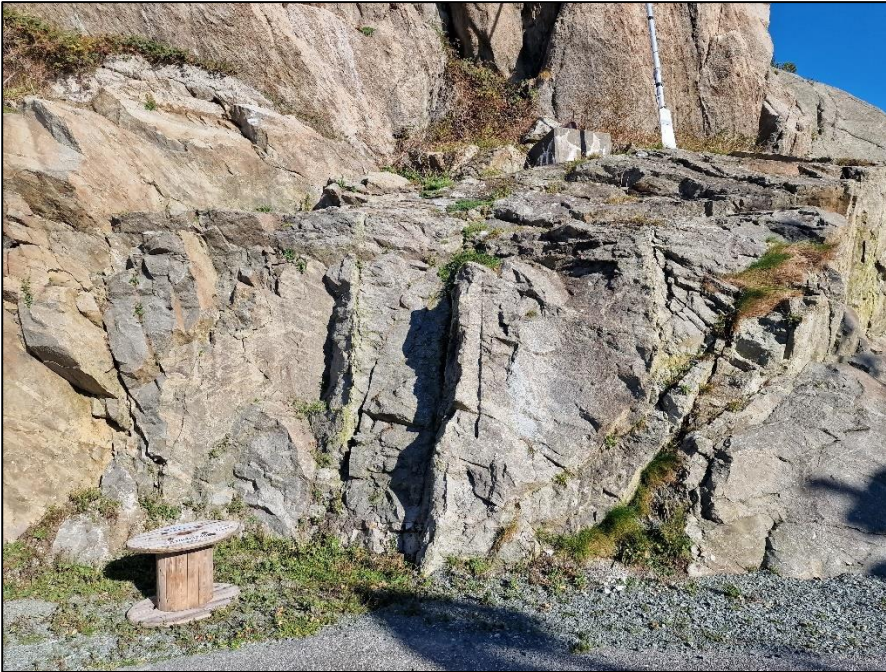
Ved midtre del av vurderingsområdet er nedre del av skjæringen noe bearbeidet, og det er tidligere utført spredt boltesikring av enkelte blokker (Foto 5,6,11). Sprekkesett S2 er i hovedsak synlig i nedre del av skjæring, og utgjør et steilt sprekkplan med utgående fallretning mot sør.

Foto 5: Bearbejdet bergskjæring ved midtre del av vurderingsområdet. Foto mot NØ.

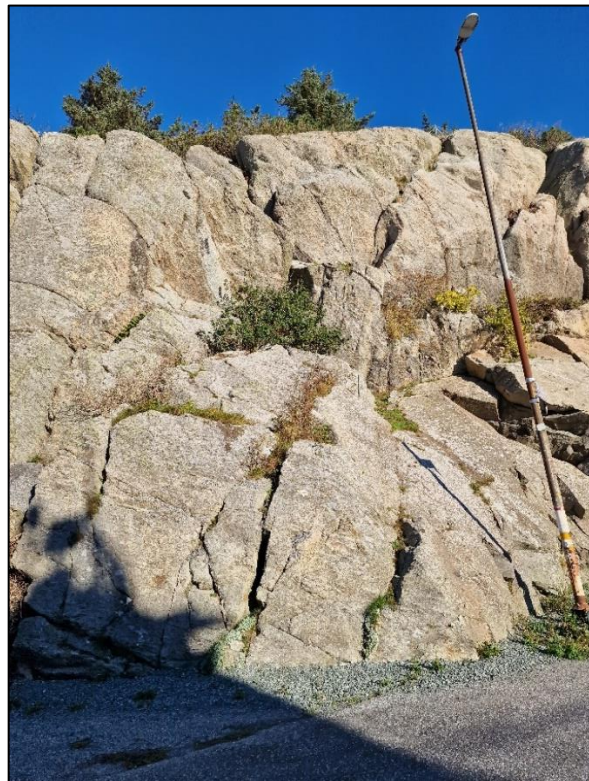
Foto 6 og 7: Skjæring ved midtre og overgangen til vestre del av vurderingsområdet. Foto mot nord.

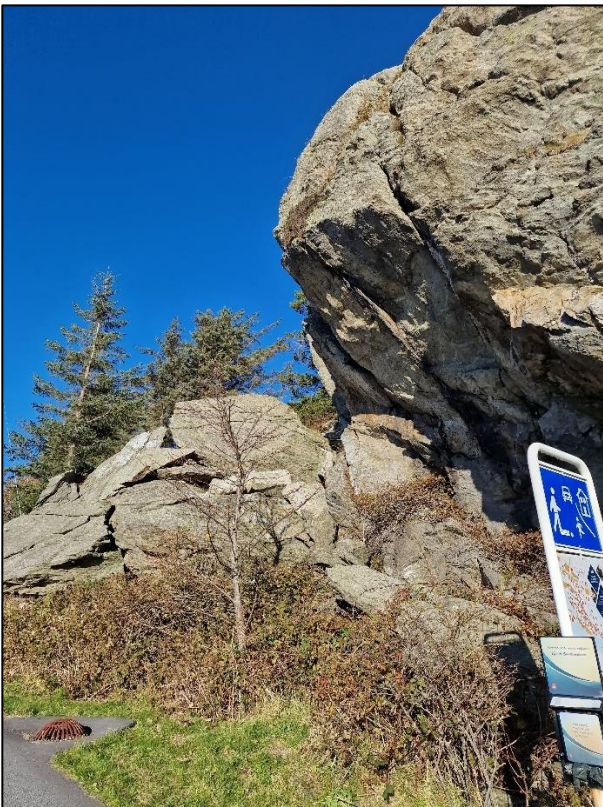
Videre mot vest er ikke skjæringen bearbeidet, og består av en naturlig bergskråning med enkelte overhengende blokker som følge av nedfall ved foten av skråningen (Foto 8). Ved vestre ende av vurderingsområdet har det tidligere rast ut større mengder bergmasse langs sprekkesett S3 (Foto 9).

Foto 9: Nedfall ved vestre ende av vurderingsområdet. Foto mot NV.

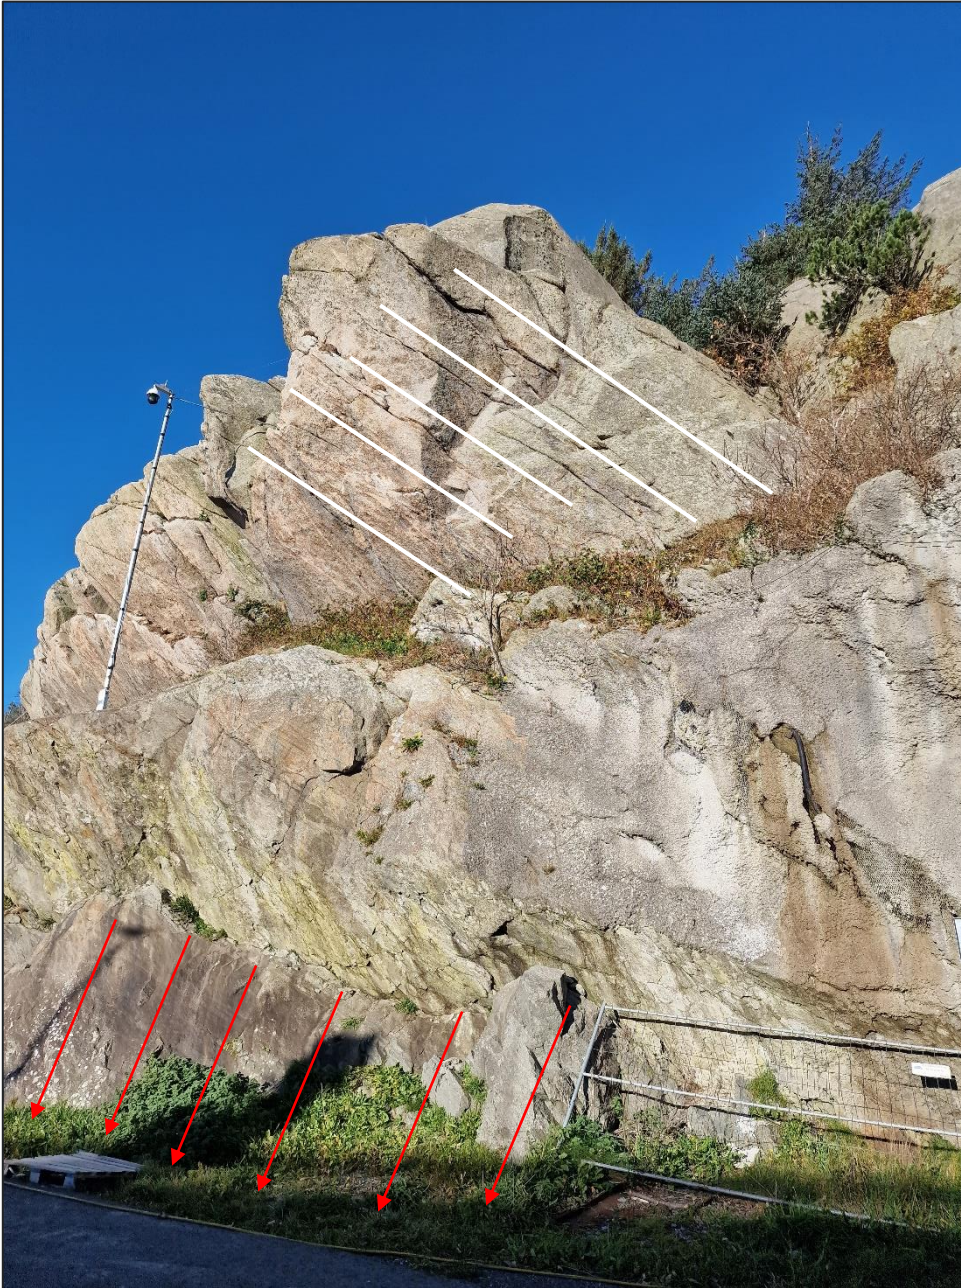
Foliasjon/sprekkesett	Strøk (°)	Fall (°)	Sprekkeavstand (cm)	Sprekkeåpning (cm)	Kommentar
S1	285	45	40 - 60	0,5 - 1	Skråstilt sprekkplan synlig i øvre del av bergparti (fall mot nord)
S2	75	50 - 80	100 - 200	1	Steilt sprekkplan med utgående fall mot sør i skjæring
S3	330	60 - 70	70 - 200	1 - 2	Observerert langs hele vurderingsområdet (fall mot NØ)

Foto 10: Markering av dominerende strukturer i bergmassen. Farger samsvarer med tabell 2.

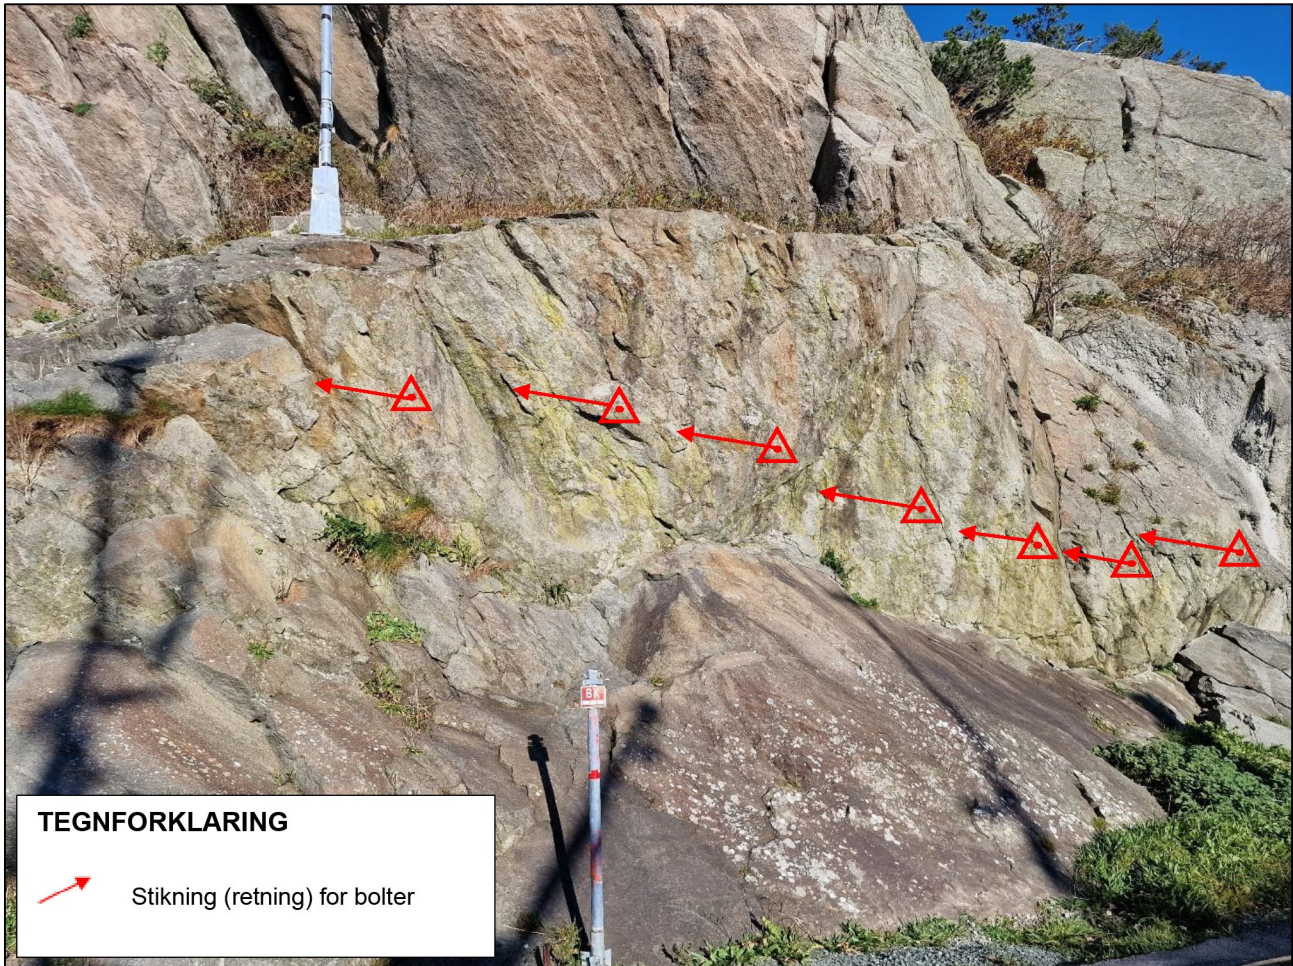
Foto 12: Anvist bergsikring i østre del av skjæring. Merk at stikning markerer vinkling av boltene iht. til horisontalplanet, og ikke reell orientering.

I østre del av vurderingsområdet er det en større blokk som er delvis avløst langs sprekkesett S2 (Foto 12). Blokken anbefales sikret ved å sette en bolterekke som vist av foto 12, med Ø20 3 m fjellbolter og senteravstand (c/c) ca. 1,5 m. Bergsikringsentreprenør må forsøke å vinkle borehullene for å utnytte mest mulig av strekk-kapasiteten til boltene. På grunn av den lave høyden og manglende overdekning må vinkel tilpasses stedlige forhold under utførelse.

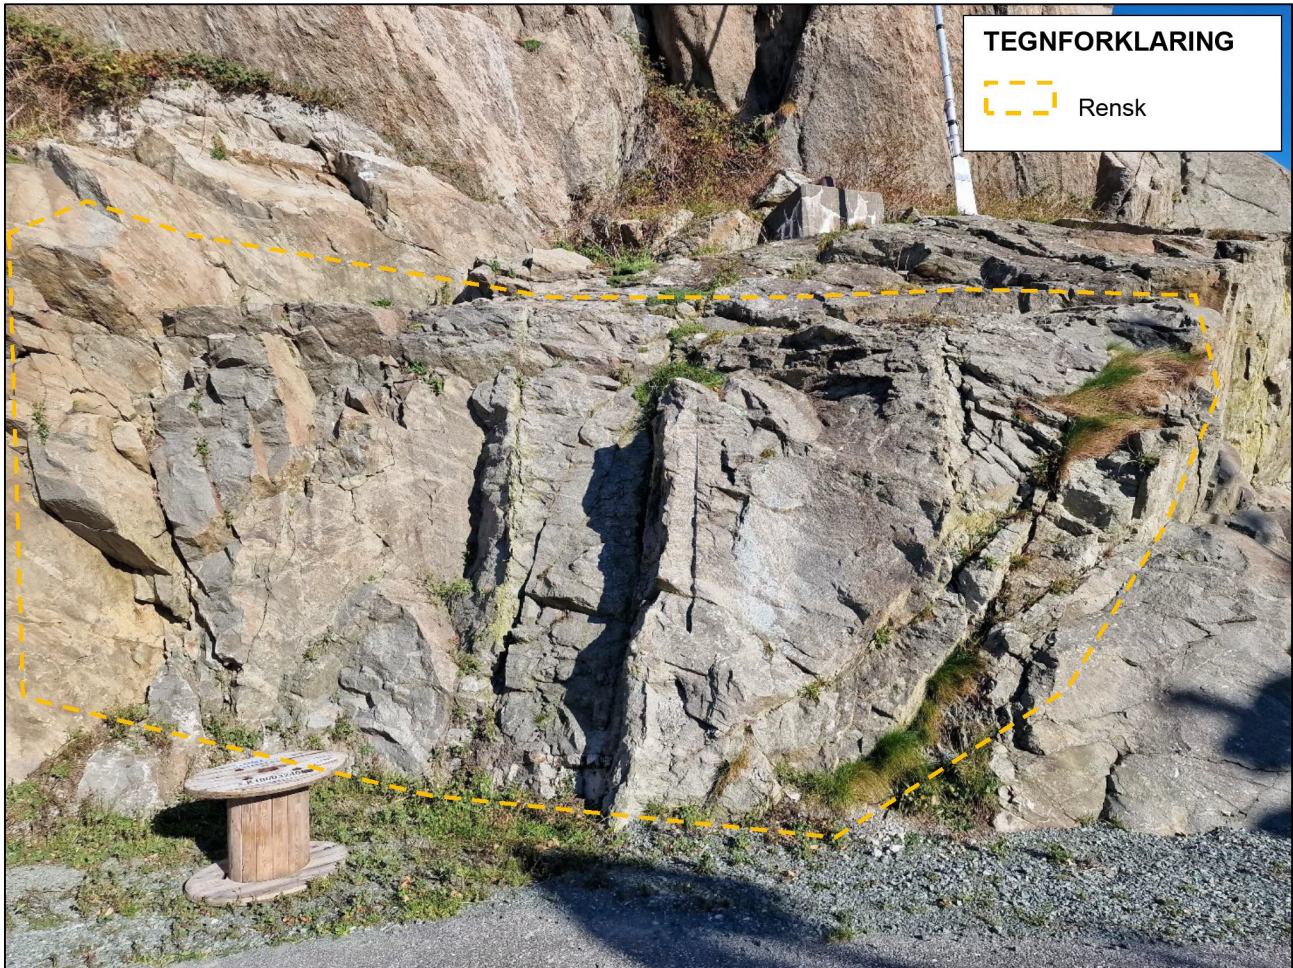
Foto 13: Anvist bergsikring i midtre del av skjæring.

Videre mot vest er det et rufsete bergparti som anbefales rensket (Foto 13). Videre bergsikring vurderes ikke å være nødvendig på grunn av den lave høyden (<4 m), men ingeniørgeolog må kontaktes dersom det skulle dukke opp elementer som ikke kunne observeres under befaring, og som tilsier et behov for sikring.

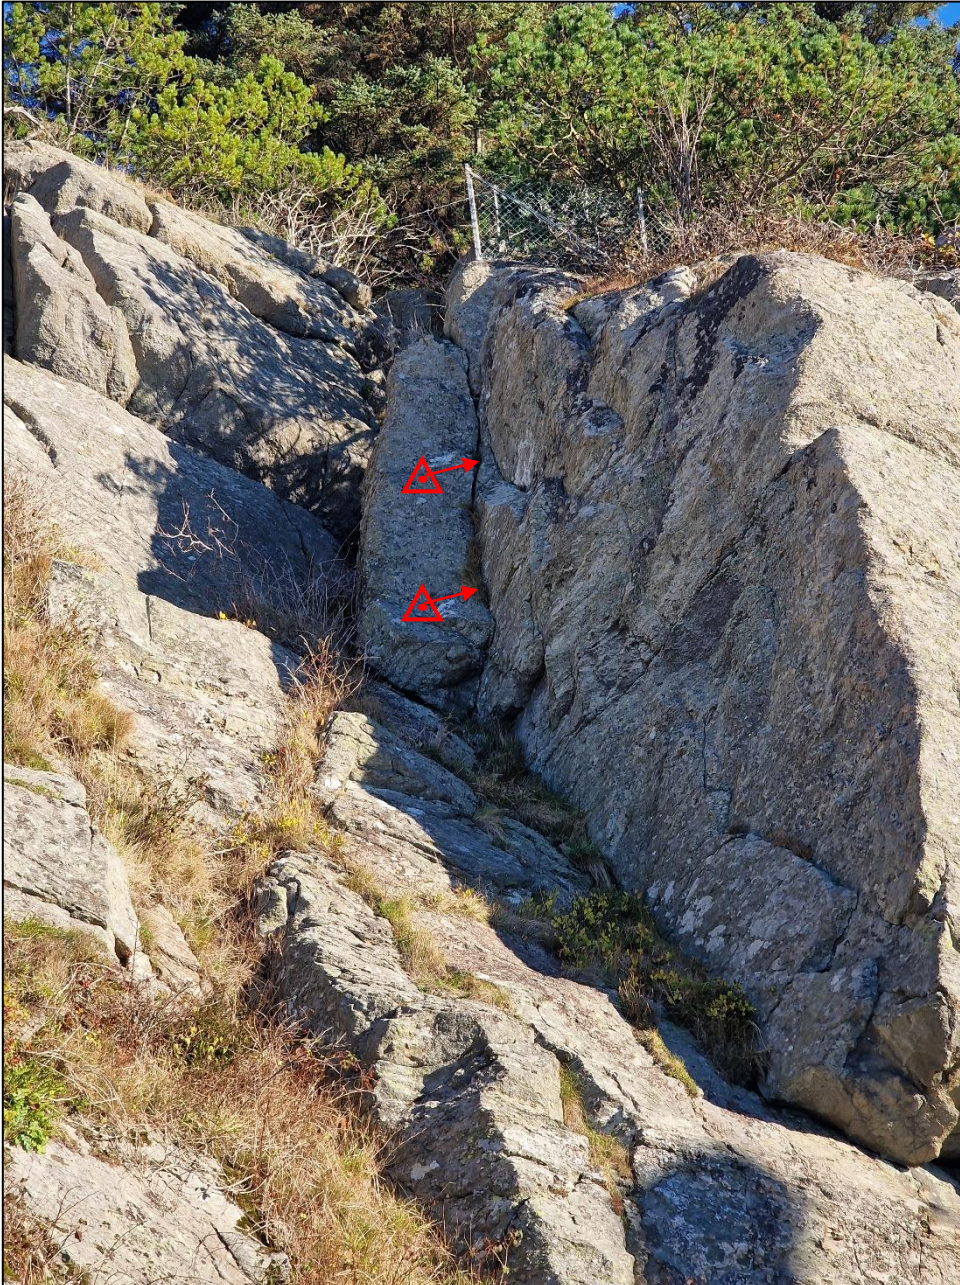
Foto 16: Anvist bergsikring i vestre del av skjæring. Merk at stikning markerer vinkling av boltene iht. til horisontalplanet, og ikke reell orientering.

Ved vestre del av vurderingsområdet er det et større bergparti som mangler støtte som følge av tidligere nedfall (Foto 15). Det anbefales å sette 2 bolterekker med Ø25 4 m bergbolter som vist av foto 15 for å motvirke videre nedfall langs foten av partiet. I samme område er det observert en søylelignende blokk øverst oppe i skaret. Denne anbefales sikret med Ø20 3 m bergbolter som vist av foto 16.
