## ► Kalstø - Miljøteknisk sedimentundersøkelse

Eksisterende gassrørledningskulvert (landfallsanlegget for gassledninger til/fra feltene i Nordsjøen) på Kalstø skal sikres mot bølgepåkjenning ved tildekking av stein. Norconsult AS har på oppdrag fra Equinor ASA gjennomført miljøtekniske undersøkelser av sjøbunnen i området som grunnlag for søknad om tillatelse til tiltaket iht. forurensningsforskriften kapittel 22.

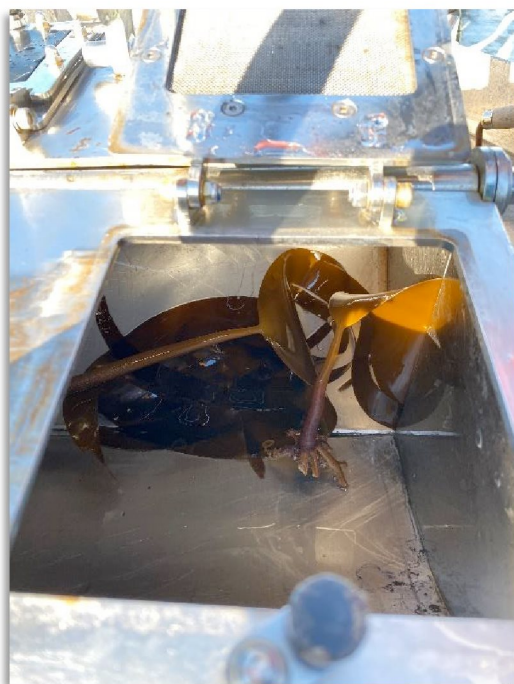
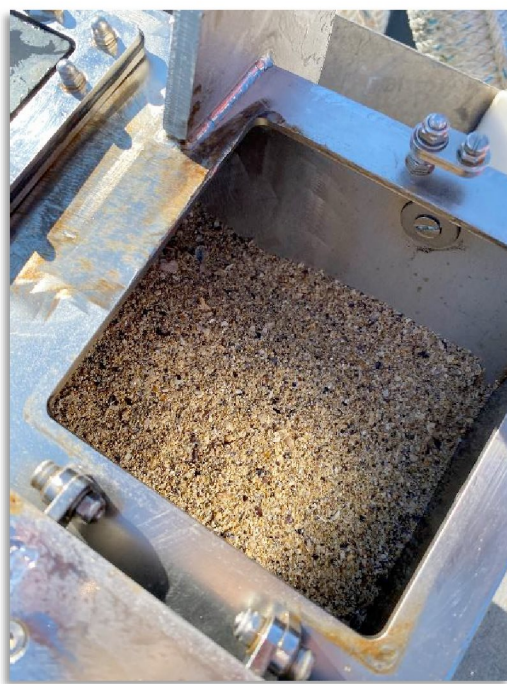
Figur 4: T.v: Tare fra grabbskudd mellom F2 og F3. T.h: Skjellsand fra stasjon S5-1 utenfor tiltaksområdet

Heller ikke i området langs kulverten mellom F2 og F3 var det mulig å få opp annet enn tang, stein og grus.

I området langs kulverten mellom F3 og F4 var det registrert mulig skjellsand ved videoundersøkelsen på ca. 22 m dyp. Det ble gjennomført flere kast med grabben for å forsøke å få opp observert skjellsand. I 2 av 9 grabbskudd i dette området ble det observert rester av skjellsand i grabben, men grunnet stein i grabbmunnen hadde sanden rent ut av grabben på vei opp gjennom vannsøylen og det var ikke nok finstoff til å ut prøve for kjemiske analyser. Resterende grabbskudd var tomme, noe som indikerer at sjøbunnen bestod av fjell eller stein.

Foto fra prøvetaking er vist i figur 4. Oversikt over plassering av posisjoner for sedimentprøvetaking sammen med planlagt omfang av utfyllingen er vist i figur 5.
