Oppdragsgiver: **Karmøy kommune**  
Oppdragsnr.: **5205763** Dokumentnr.: **NAT-01**

## ► Naturverdier på areal tiltenkt nye Vea skole

Norconsult har fått i oppdrag av Karmøy kommune å kartlegge naturverdier knytt til området tiltenkt ny skole Vea . Dette notatet er en oppsummering av vurderinene som er gjort i den forbindelse.

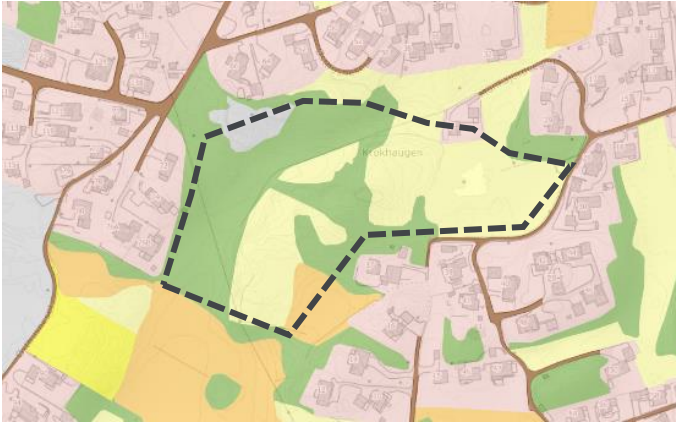
Figur 1 Befart område Østhus/Munkejord.

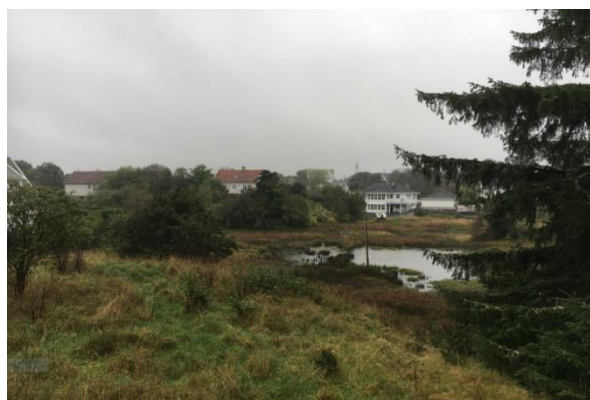
Etter at jordbruksdriften opphørte, har drenering av innmarken blitt dårlig og det er oppstått en våtmark dels med åpent vann i østre del av området. Dagens situasjon kan dermed sees på som en tilbakeføring til en naturtilstand området kan ha hatt før det ble dyrket opp. Dette arealet er regulert til offentlig formål.

*Figur 3 Innmark på bruk 12 og 13 på Munkejord 60-tallet til venstre og hvordan området framstår i dag til høyre*

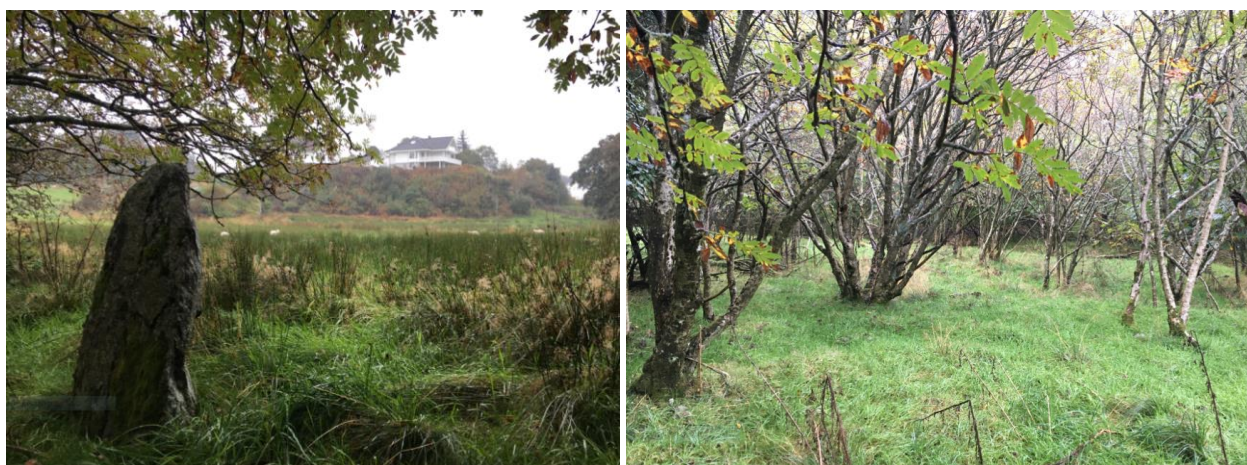
Området sør for planområdet er fulldyrket, men brukes nå som sauebeite. Siden det ikke er gjerde mellom eiendommene, beiter sauene også inn i løvskogen helt sør i planområdet. Ungskogen helt i sør bestående av rogn og hassel har noe karakter av beiteskog hvor undervegetasjon holdes nede. Litt lenger opp i dalsøkket dominerer hasselskog i et område med litt lystilgang og lite undervegetasjon. Skogen her har kvaliteter som edelløvskog type hasselkratt, men områdene er små og etablert på tidligere innmarksbeite.

*Figur 5 Grensesstein og sauebeite sør for tomten og løvskog med beitepreg i tilstøtende områder.*
