SEPTEMBER 2022  
SKUDE FRYSERI AS

# MARIN MILJØUNDERSØKELSE I SKUDENESHAVN - KARMØY

Ålegress, kartlegging,  
havnespy

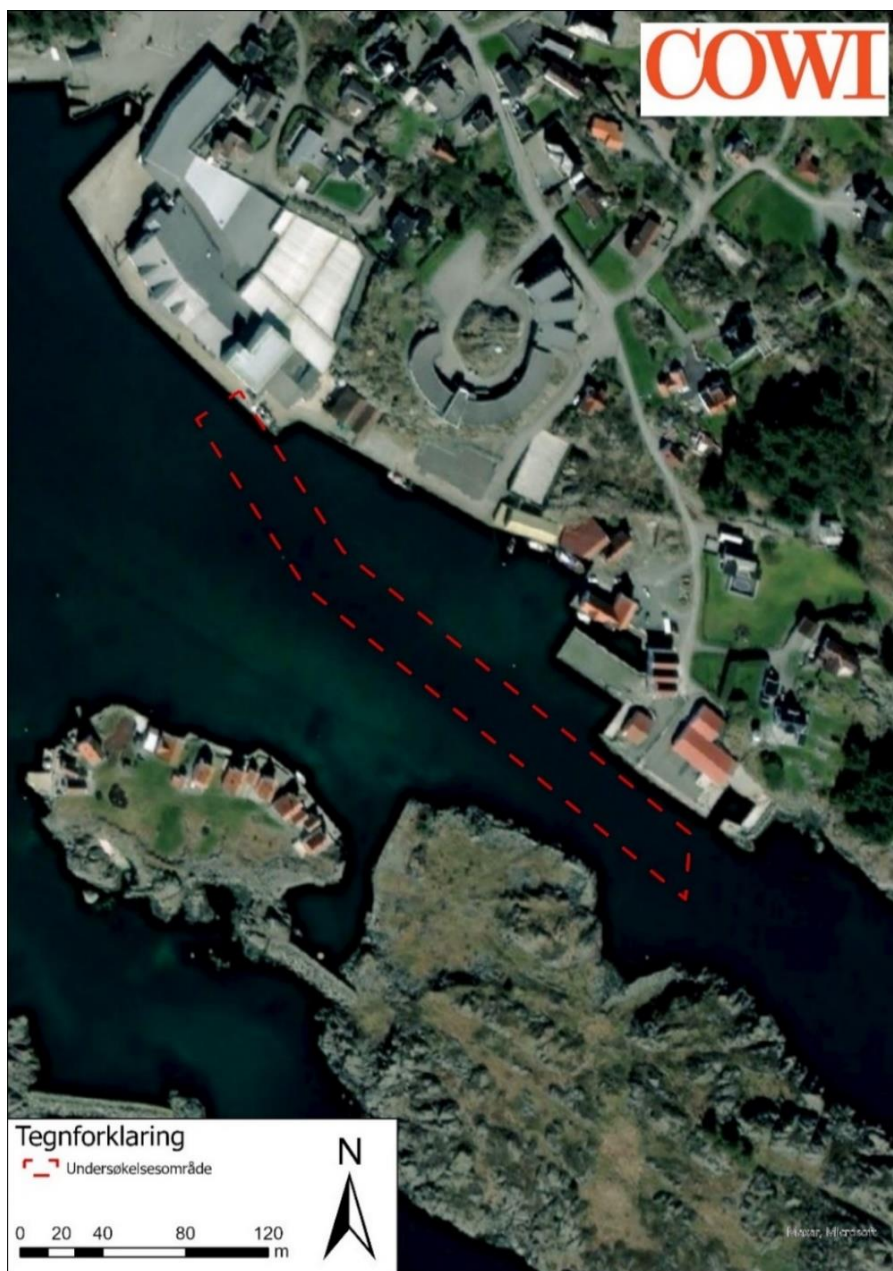
Figur 1 Oversiktskart som viser tiltaksområdet i sjø i Skudeneshavn, omtrentlig avgrenset med rød stiple linje. Kart utarbeidet av COWI i ArcGIS pro.

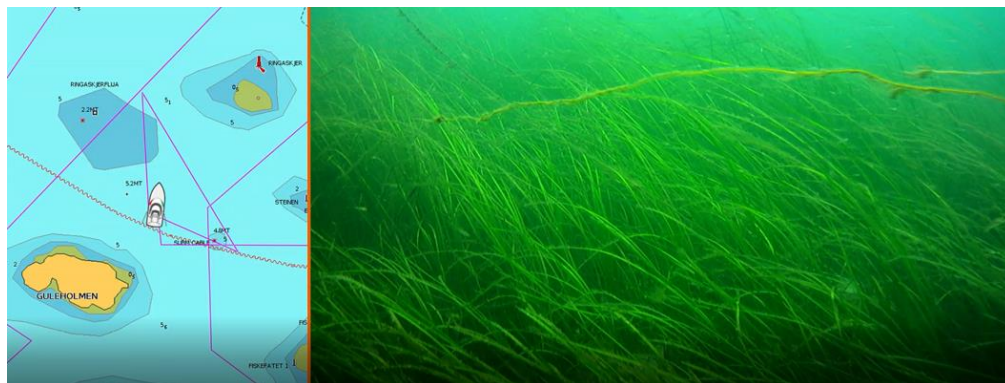
Figur 7 Bilde fra lokalitet 1 som viser tett og frodig eng med høye og friske ålegress skudd.

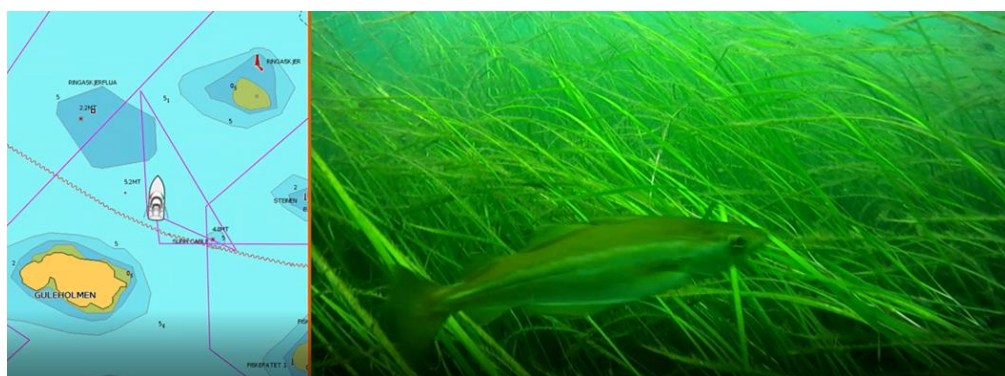
Figur 8 Bilde fra lokalitet 1 som viser høye og friske ålegress skudd og marint dyreliv.

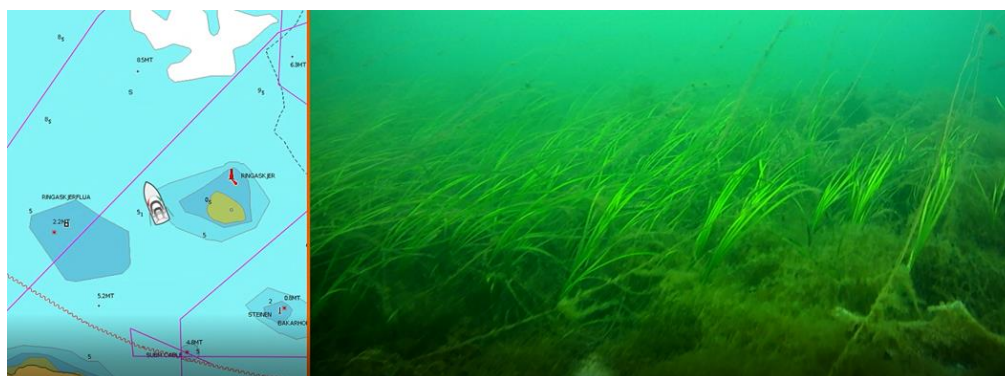
Figur 9 Bilde fra utkanten av lokalitet 1 som viser lurv som grenset opp mot engen.

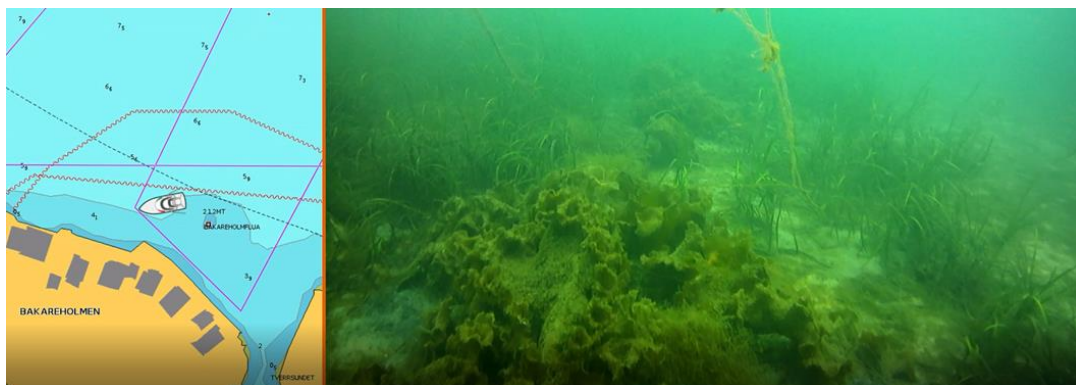
Figur 10 Bilde fra lokalitet 2 som viser flekkvis del av eng med innslag av sukkertare og lurv.

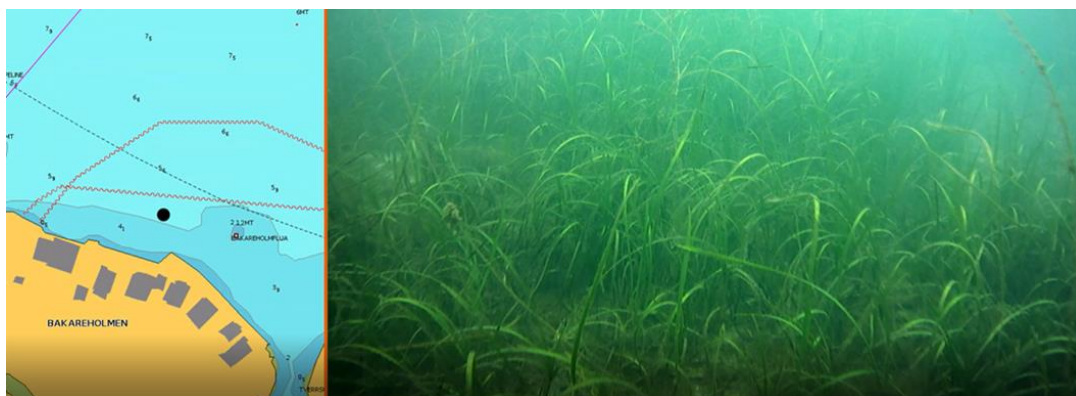
Figur 11 Bilde fra lokalitet 2 som viser middels tett del av eng med friske middels høye skudd.

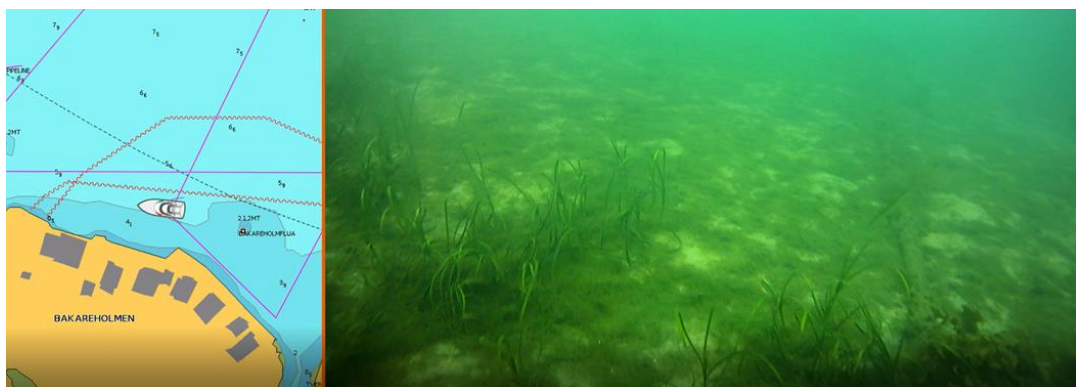
Figur 12 Bilde fra lokalitet 2 som viser utkanten av engen og flekkvis forekomster av ålegress. Også en del lurv.
