Dokument type  
**Konsekvensanalyse**

Dato  
**Mars 2023**

# Fv. 547 Omkjøringsveg Åkra sør - Veakrossen

Konsekvensutredning kulturarv

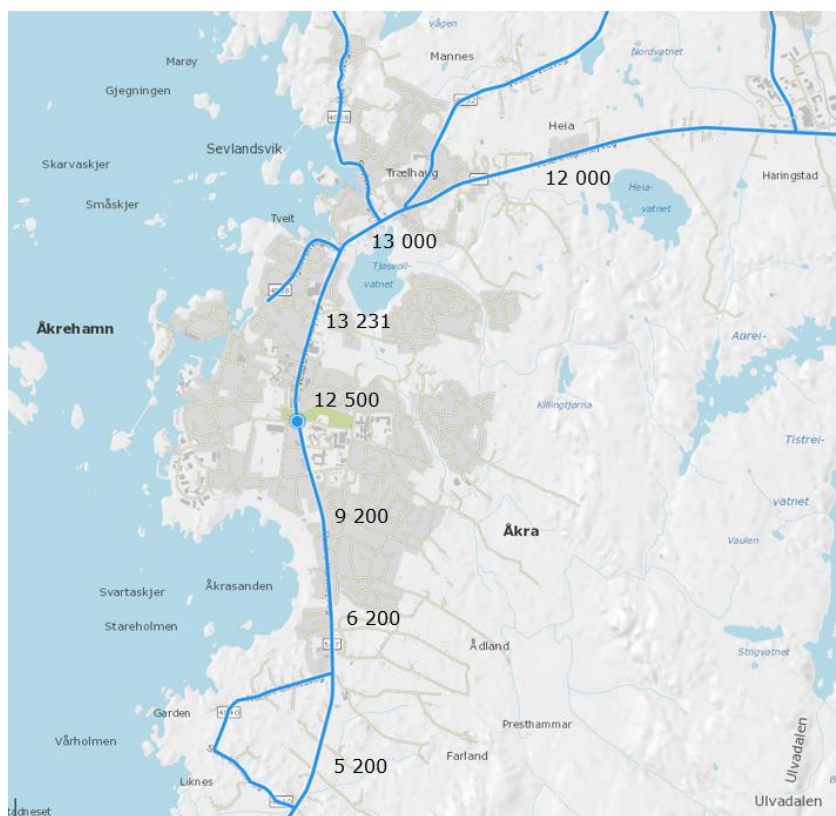
Figur 2.4. Dagens trafikkmengder i området (kilde: NVDB)

Dagens fylkesveg 547 har årstdøgnstrafikk (ÅDT) på ca 5200 i sør som øker til 12 500 gjennom sentrum av Åkrehamn, og til 13 000 nord for sentrum<sup>1</sup>. Videre fram mot Sevlandsvik og til Veakrossen er trafikkmengden ÅDT 12 000 (se Figur 2.4). Andelen tunge kjøretøy er ca 8 % for hele strekningen.

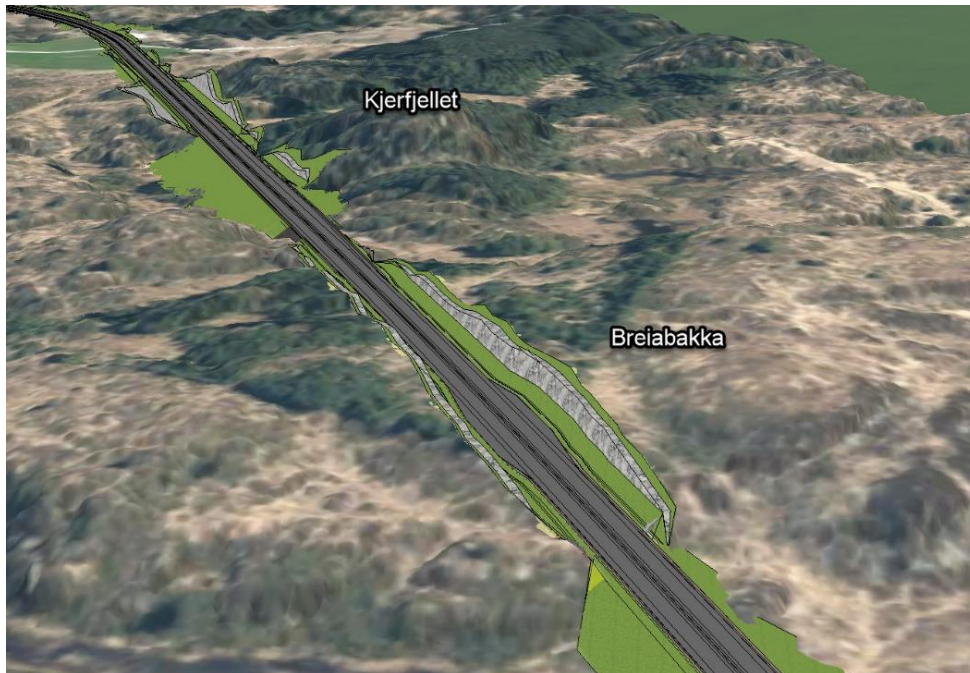
Videre fortsetter vegen i en rett strekning, vekselvis på fylling opp til 10m, og i skjæring opp til 12m, forbi Kjærfjellet. Her ligger vegen i slak helning mot Aureivegen.

Figur 3.5: Alternativ 1, forbi Breiabakka og Kjerfjellet

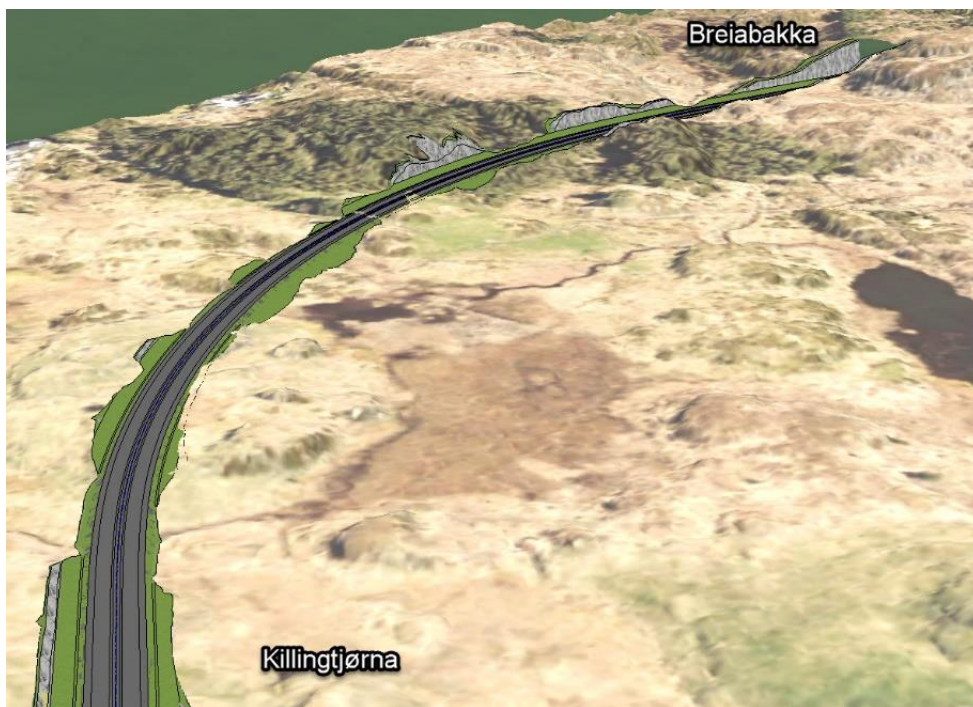
Vegen svinger fra Killingtjørna mot Breiabakka med en slak stigning på 2%. Her ligger vegen på terrenget før den går over i skjæring inn mot tunnelen.

Figur 3.8: Alternativ 2.A, fra Killingtjørna mot Breiabakka

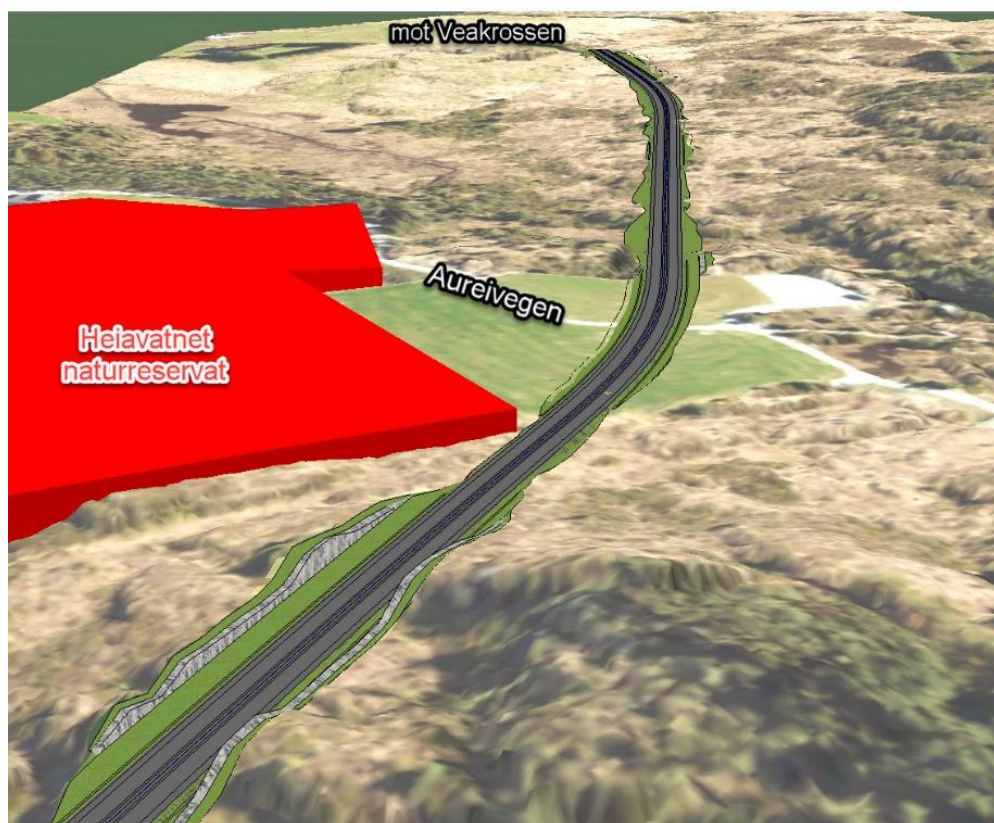
Sammenlignet med Alternativ 1 ligger den største forskjellen i vertikalgeometrien, hvor vegen ligger dypere i terrenget for å få tunnel under Breiabakka.

Figur 3.10: Alternativ 2.A, forbi Aureivegen mot Veakrossen

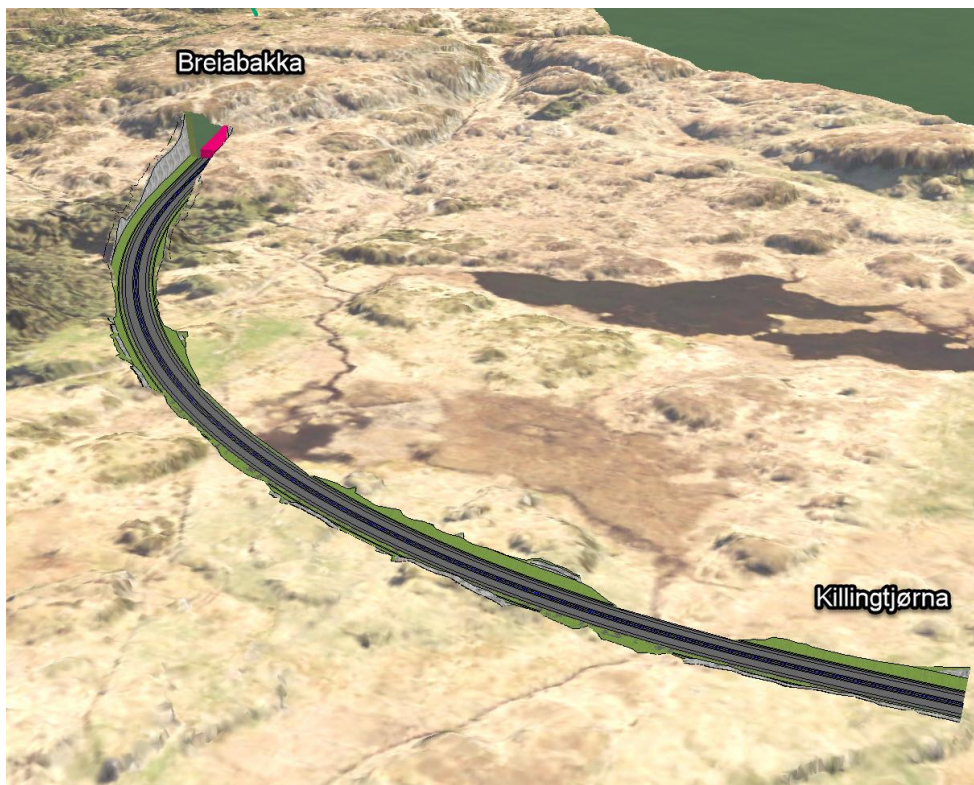
Figur 3.16: Alternativ 3.A, fra Killingtjørna mot Breiabakka

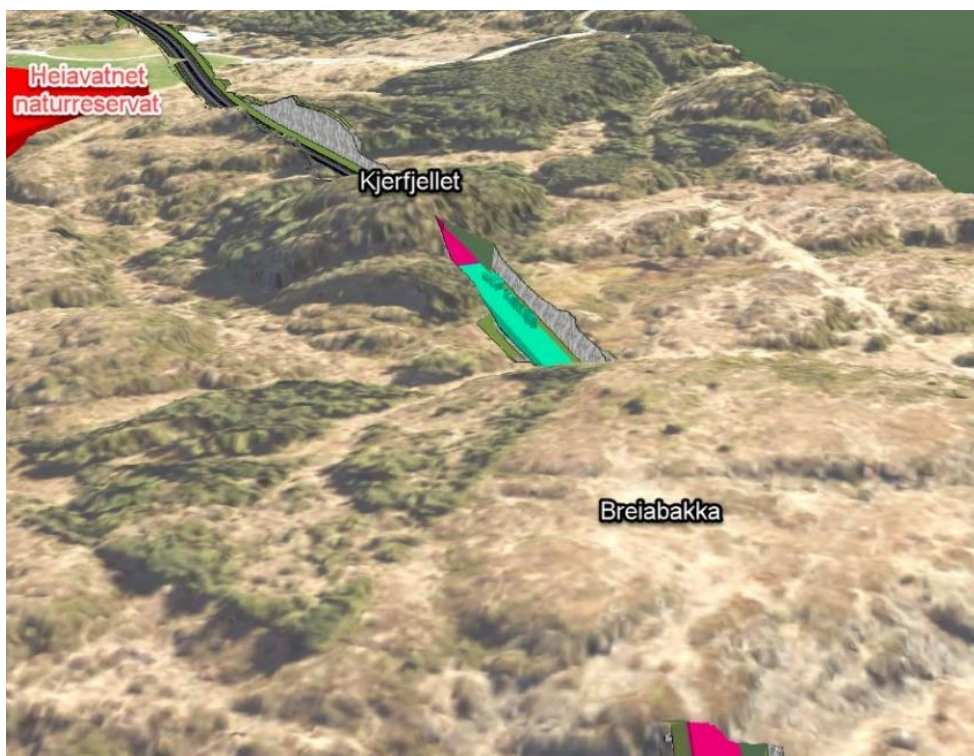
Figur 3.17: Alternativ 3.A, under Breiabakka og Kjærfjellet med mulighet for miljøtunnel (grønn) mellom Kjærfjellet og Breiabakka

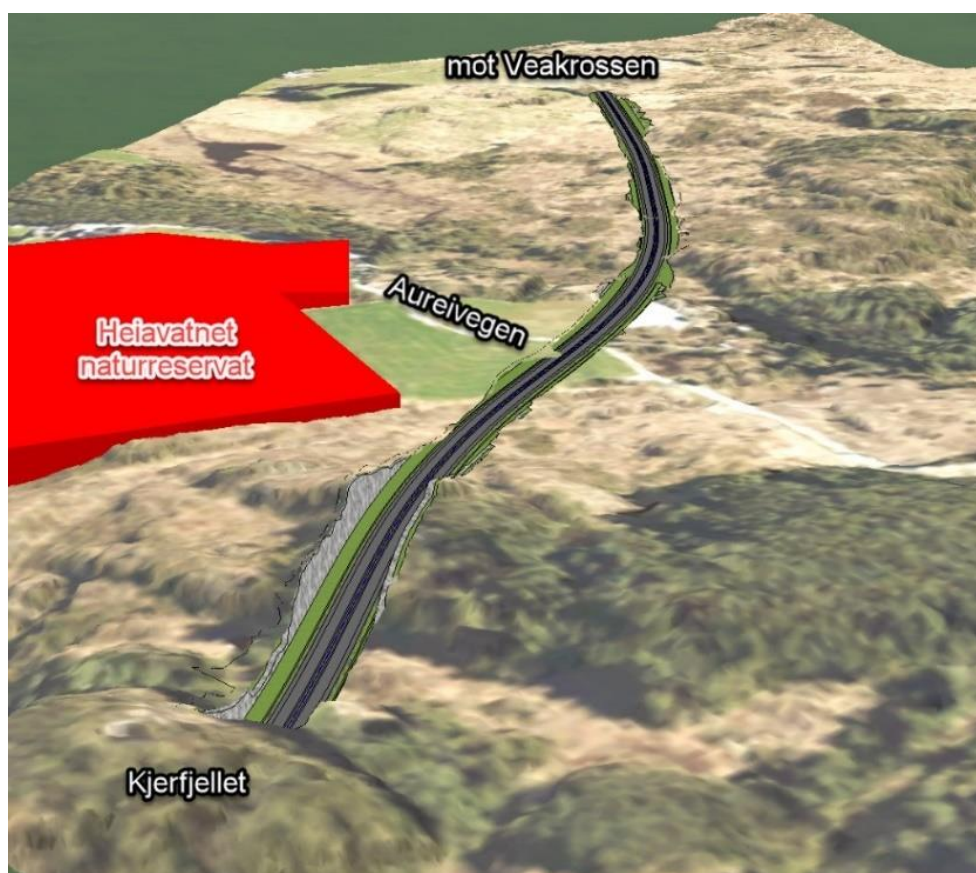
Figur 3.18: Alternativ 3.A, forbi Aureivegen mot Veakrossen

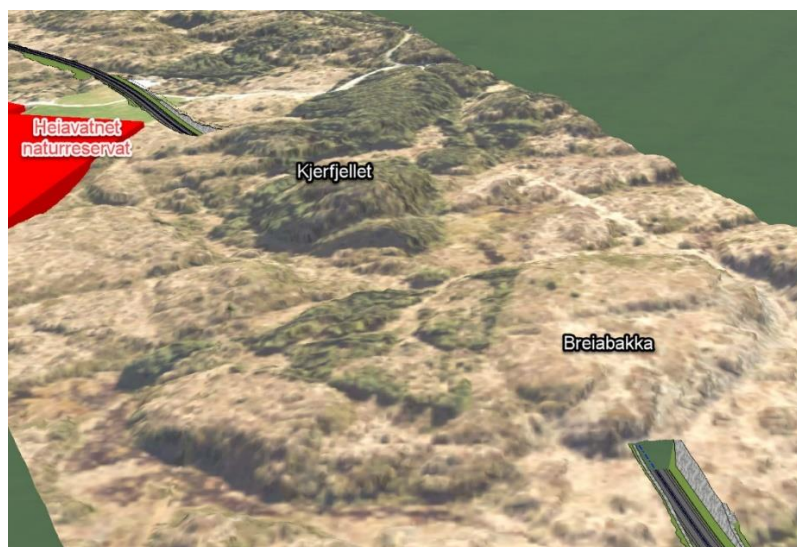
Figur 3.20: Alternativ 3.B, tunnel under Breiabakka og Kjærfjellet

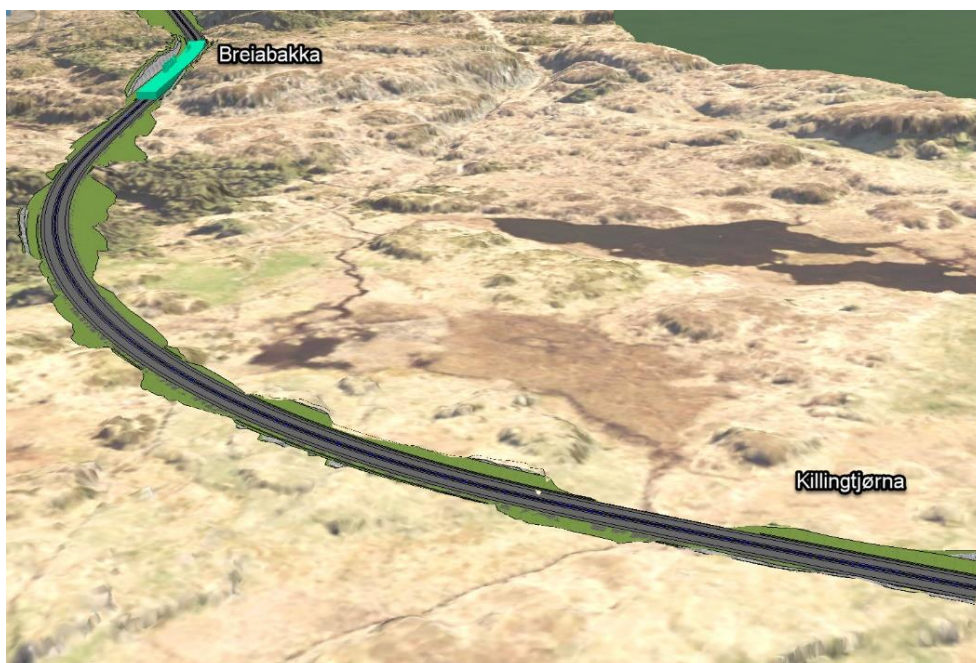
Figur 3.23: Alternativ 4, fra Killingtjørna mot Veakrossen

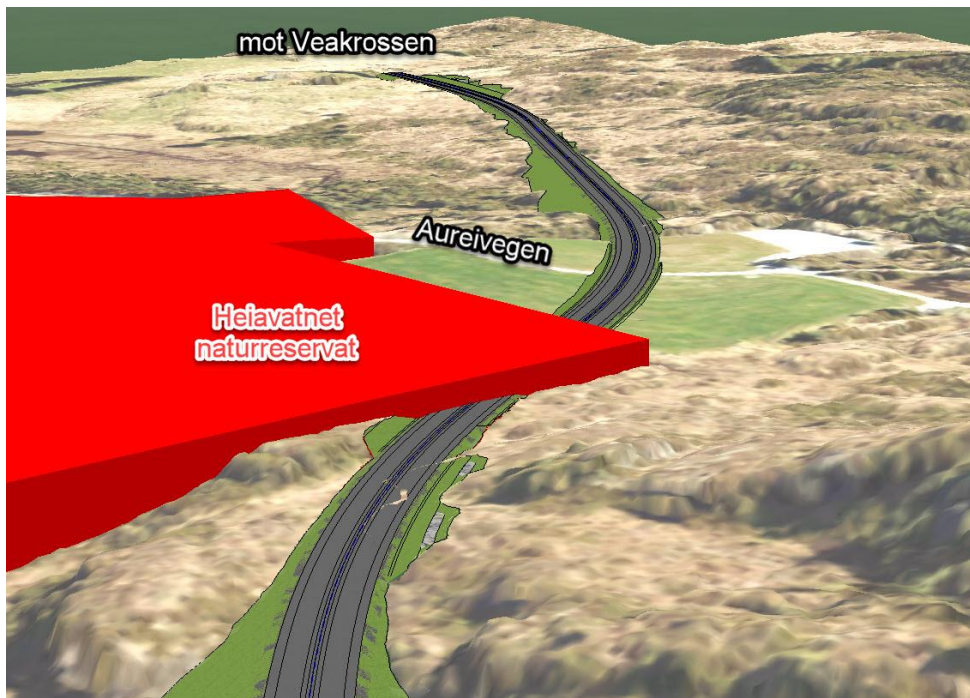
Figur 3.25: Alternativ 4, forbi Aureivegen mot Veakrossen

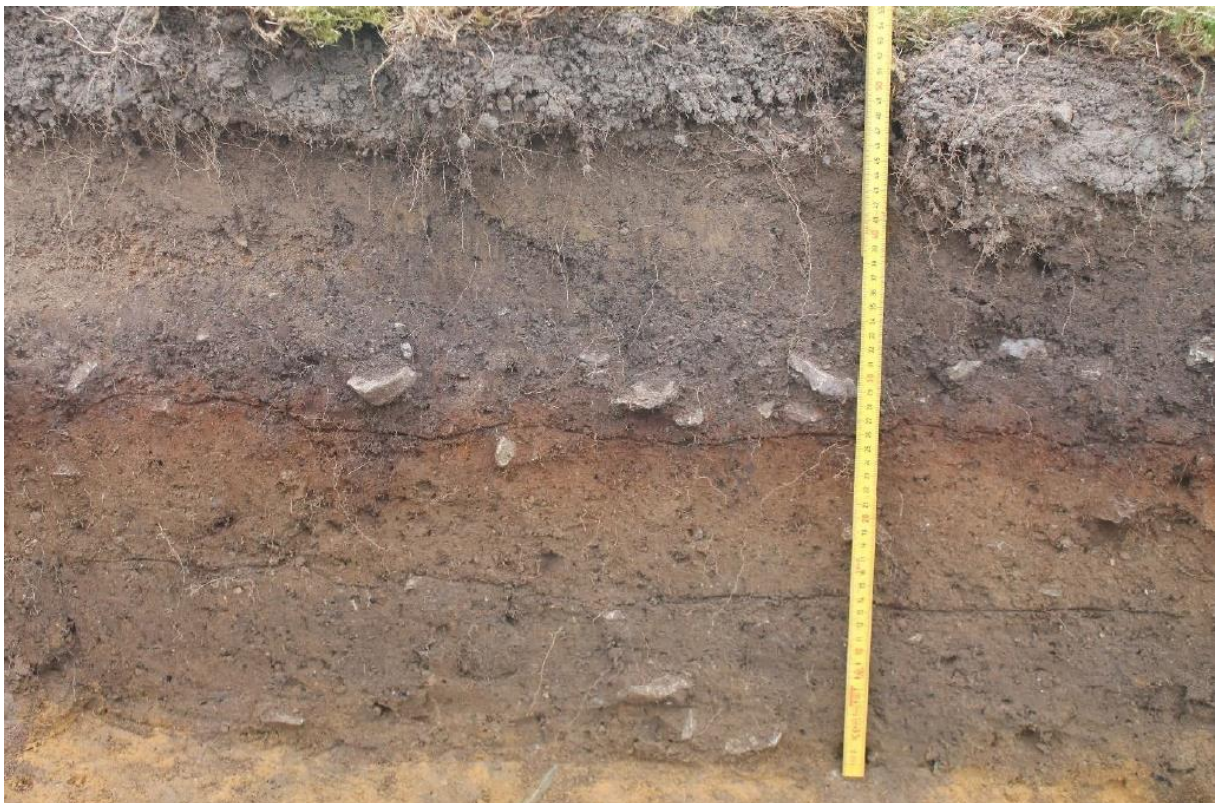
Figur 5.5: Dyrkninglaget (ID 242046). Kilde: Rogaland fylkeskommune (2018, s. 48).

*Tofaset dyrkingslag. 20 cm torv (lag 1), og 10 cm matjord (lag 2) ned på 12 cm dypt rødbrunt lag (lag 3, fase 2), deretter 15 cm ned til mørkere humusholdig jord (lag 4, fase 1). (Totalt 58 cm). Begge faser er spettet med trekull, men det er betydelig mer i det nederste (fase 1), som også er mer siltig og kompakt, med mer småstein. Det røde laget (fase 2) er løsere og mer sandholdig.*

Dyrkingslaget «Tostemmen» ble påvist ved den arkeologiske registreringen Rogaland fylkeskommune gjorde i 2018, i forbindelse med planleggingen av veien Åkra Sør – Veakrossen. I dag er det avsatt en buffersone på 5 meter rundt lokaliteten i Askeladden.

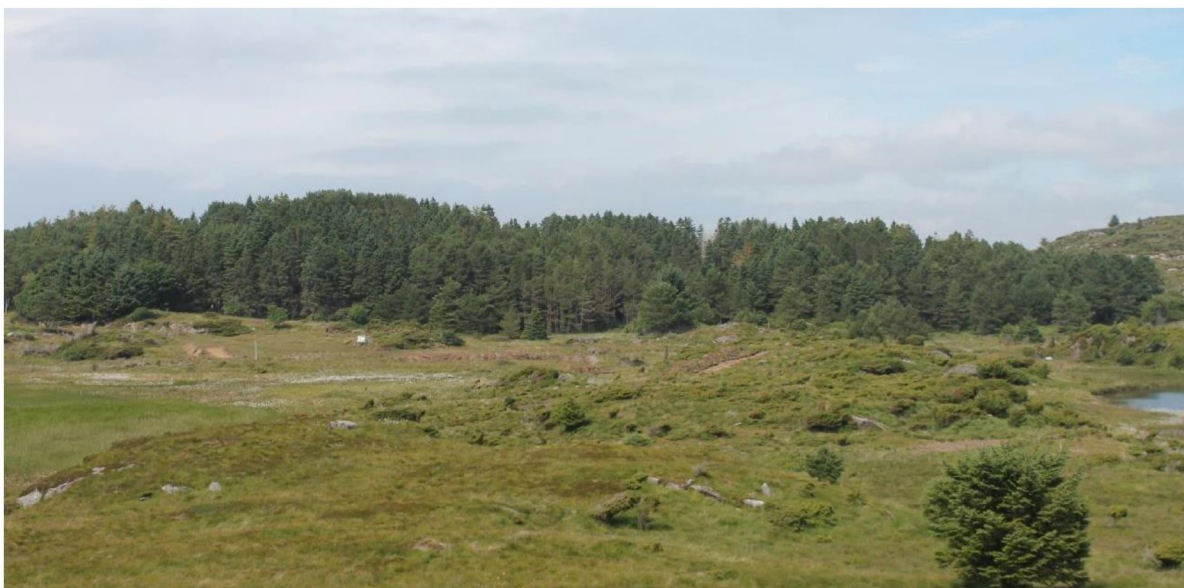
Figur 5.6: Dyrkingslaget (ID 242046) skimtes bak til venstre. Kilde: Rogaland fylkeskommune (2018, s. 28).

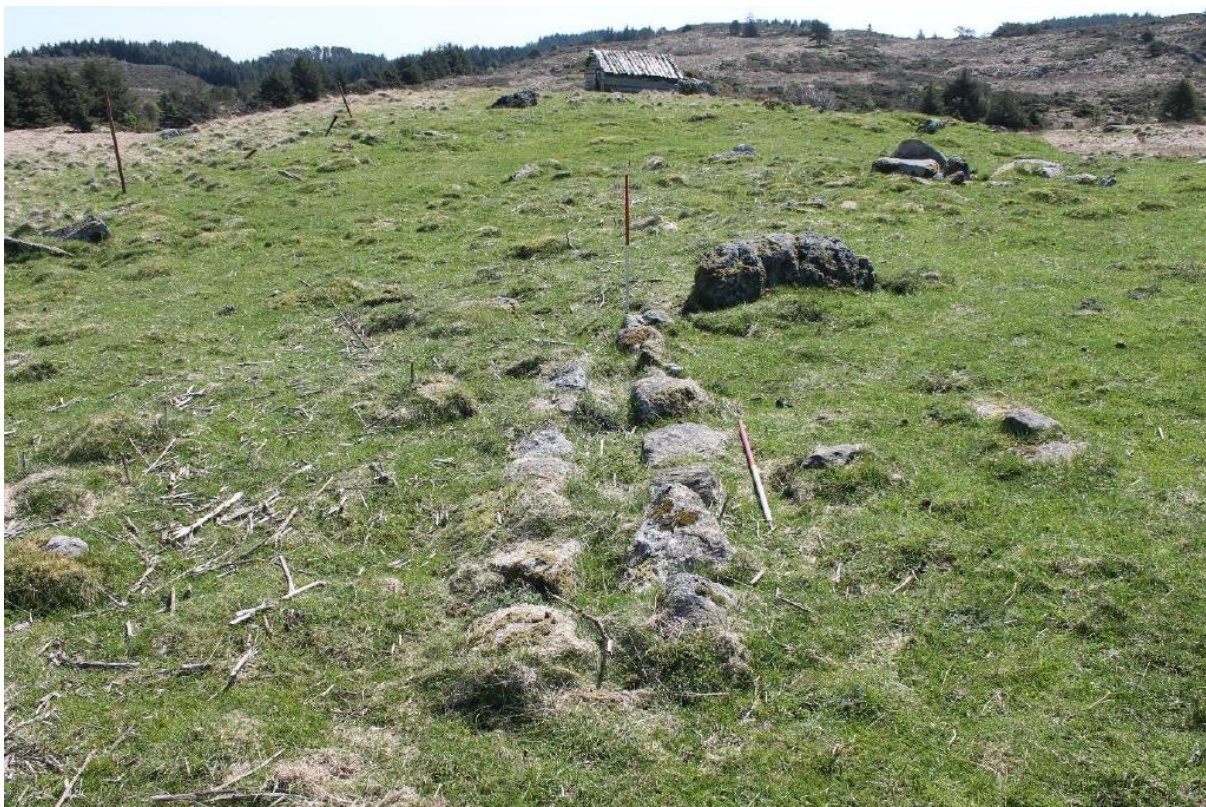
Figur 5.9: Steinstreng mot øst (ID 243057). Kilde: Rogaland fylkeskommune (2018, s. 53).

I samme område som røysene i nord er det registrert flere gardfar, orientert opp mot høydedraget. Flere av disse korresponderer med rydningsrøys som er anlagt over dem. De går opp mot høydedraget uten å overlape røysene. De er meget overgrodd, og bare svakt synlig i overflaten. To av gardfarene danner tilsynelatende en geil opp mot toppen av høydedraget. De forstyrres av gamleveien, men vises igjen på andre siden. Mellomrommet mellom gardfarene er svært bredt lengst nord med 13 meter, og smalner mot toppen av høydedraget, der det er 4 meter avstand. Kun mindre områder på hver side utenfor er ryddet for stein. Utformingen av gardfarene tyder på at det er en geil som fører fra våtmarksområdet i nord mot høydedraget i sør.

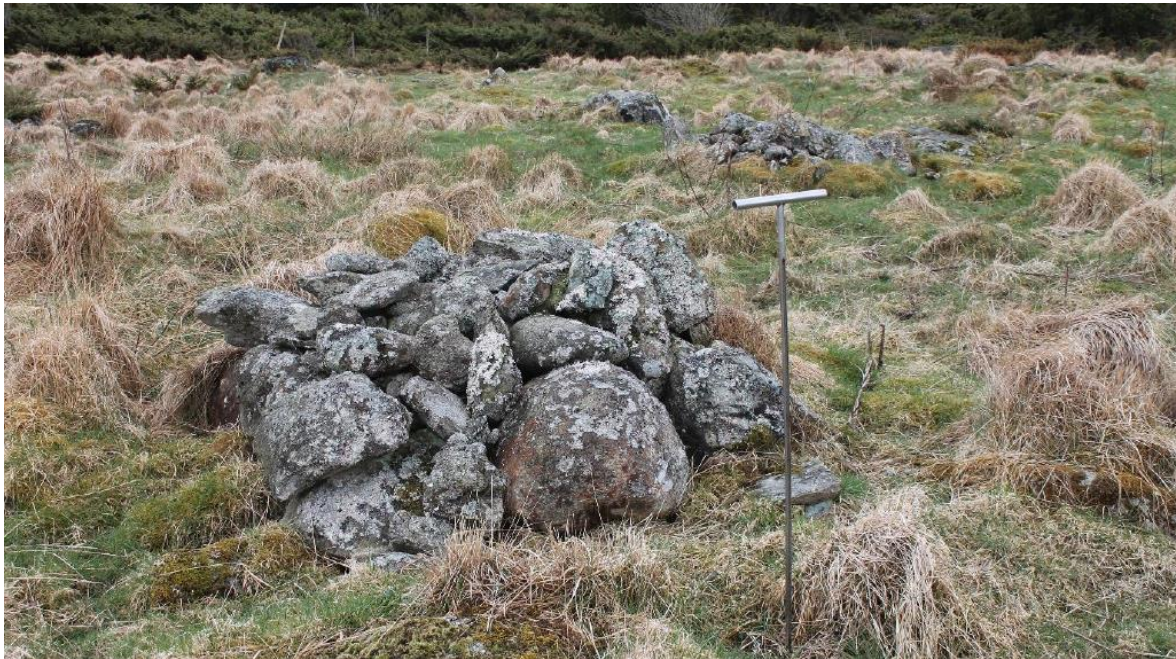
Figur 5.13: Moderne rydningsrøys ved gården Haringstad. Kilde: Rogaland fylkeskommune (2018, s. 18).

Område 2 består i hovedsak av utmarken til gårdene Veia (gnr. 5) og Haringstad (gnr. 6). Ved plangrensen i tilknytning til gården Haringstad, ble det funnet moderne rydningsrøyser i forbindelse med registreringen til fylkeskommunen. I alt ble 10 moderne rydningsrøyser funnet. De moderne rydningsrøysene ligger cirka 220 meter sørvest for lokaliteten Nyhagen (ID 243057) (se figur 5.4). Det ble registrert flere etter-reformatoriske rydningsrøyser på stedet som trolig kan knyttes til rydning frem mot 1880-tallet.

De moderne rydningsrøysene er klart adskilt fra røysene i Nyhagen både i utforming og plassering. Rydningsrøysene ligger som spredte flater i bakken opp mot et lavt høydedrag. Det ble ikke gjort funn i sjaktene rundt røysene, og jordsmonnet viste seg å være til dels meget skrint. Tatt i betraktning røysenes moderne karakter, tolkes området som del av rydningen som skjedde fra 1623 frem til 1870-tallet. De moderne rydningsrøysene er ikke kategorisert som automatisk fredede kulturminner.

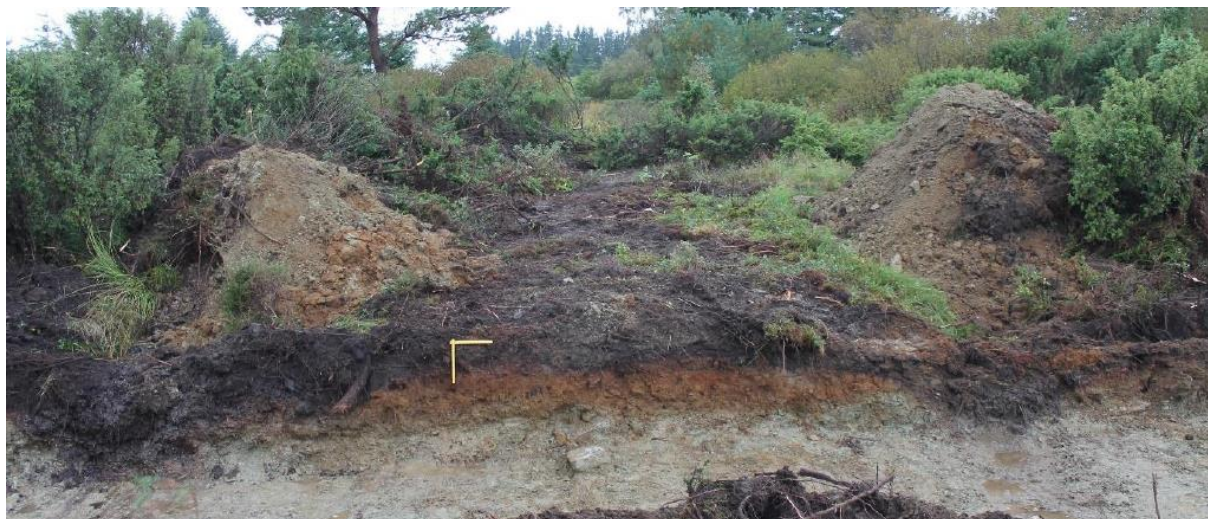
Figur 5.15: Bilde av veiprofil av gamleveien. Kilde: Rogaland fylkeskommune (2018, s. 21).

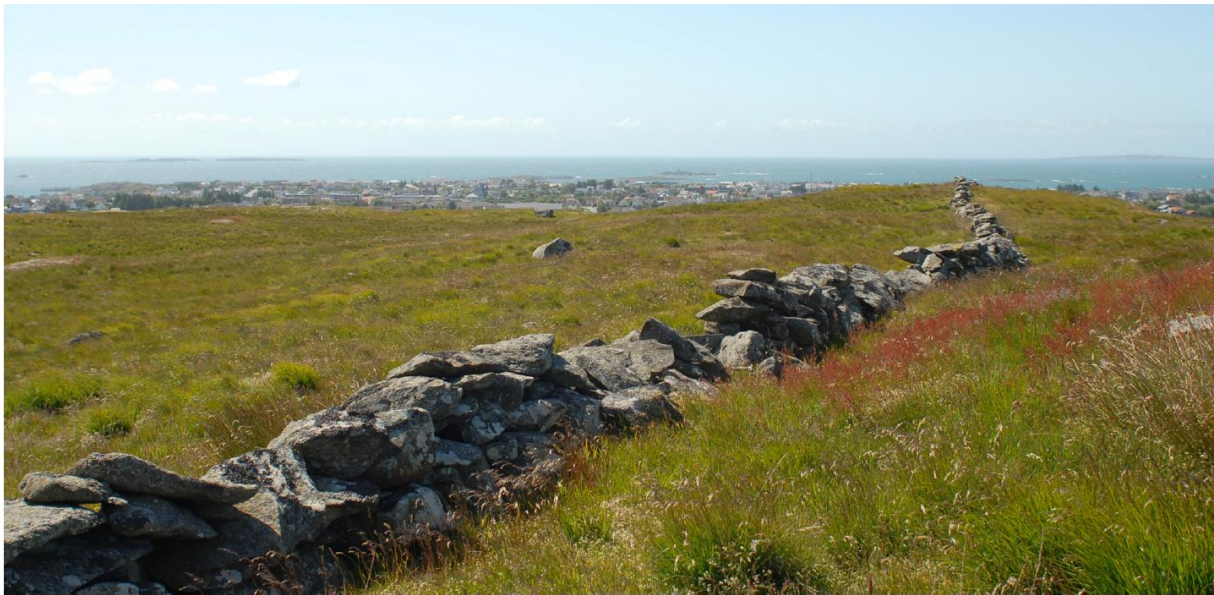
*Figur 5.22: Flere av steingardene innenfor kulturmiljøene er svært langstrakte. Bildet er tatt rett øst for Åkrehamn på et høydedrag. Steingjerdet ligger i gårdsgrensen mellom gårdene Årvoll i nord (til høyre) og Åkra i sør (til venstre). Foto: Arnulf Østerdal. Kilde: Statens vegvesen (2009, s. 21).*
