# LAUSMASSESKRED NOTAT

Detaljregulering for teknisk anlegg, Tjøsvollvatnet

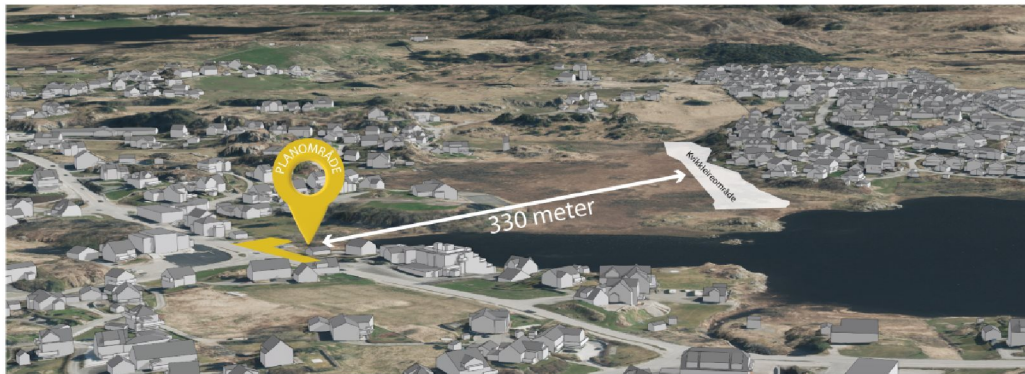
Figur. 9 Biletet viser lokalisering av kvikkleireområde i høve planområdet og eksisterande bygg.

Dei registrerte leirmassar er lokalisert i eit verna våtområde. Avstanden mellom kvikkleireområdet og planområdet er 330 meter.

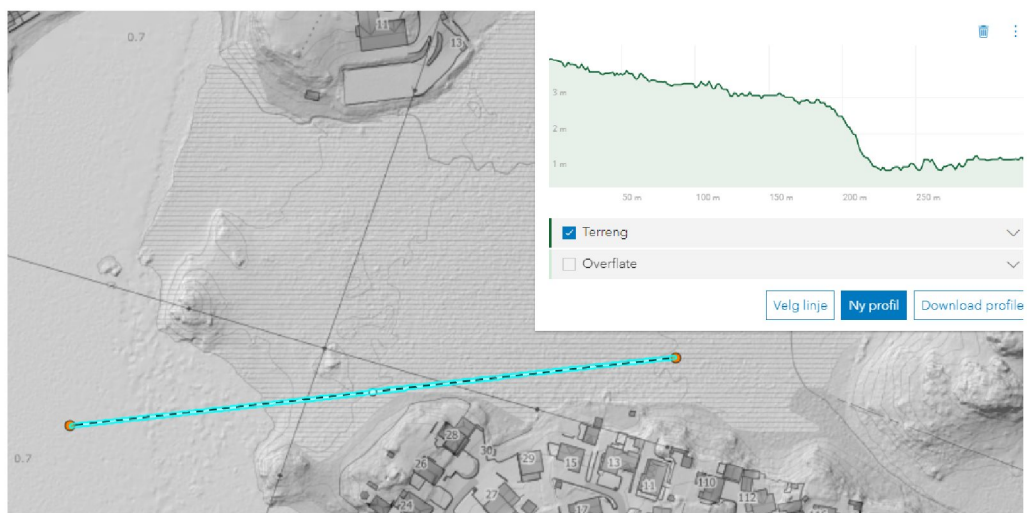
Figur. 10 Biletet viser terrengtilhøve der kvikkleirelokaliteten var registrert

Utlauksområde for eventuelt skred av kvikkleirekonsentrasjonen vil ikkje påvirke planområdet. Det vises med dette til avstanden mellom planområdet og lokaliteten, og terrengtilhøvet (**Figur.10**).
