# LAUSMASSESKRED NOTAT

Detaljregulering for teknisk anlegg, Tjøsvollvatnet

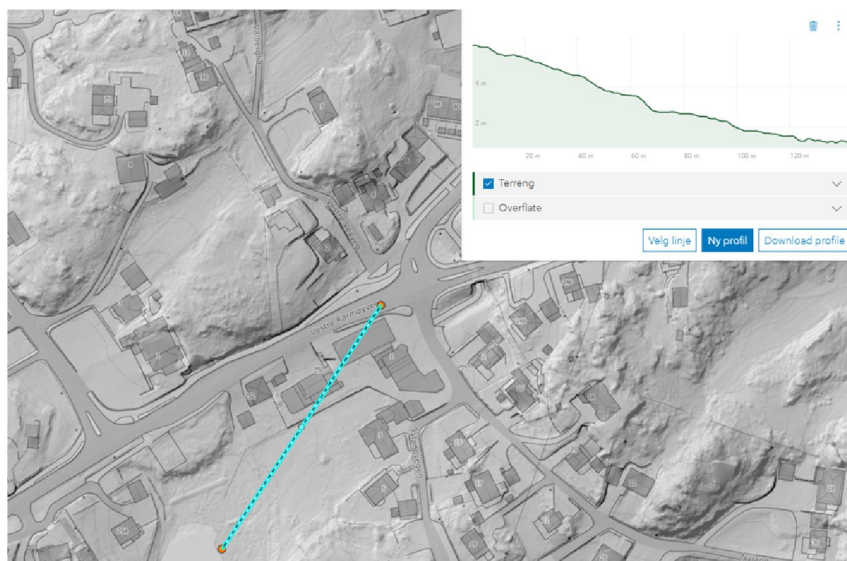
Figur. 6 Illustrasjonen viser terrenget som skrånar mot Tjøsvollvatnet.

Vurdering: Terrenget er ikkje brattare enn 1:20 eller har en skråningshøgde på over 5 meter i det aktuelle området og i nærleik til planområdet. Vurderinga ble utført ved hjelp av kartverket sin høgdedata (**Figur.6**).

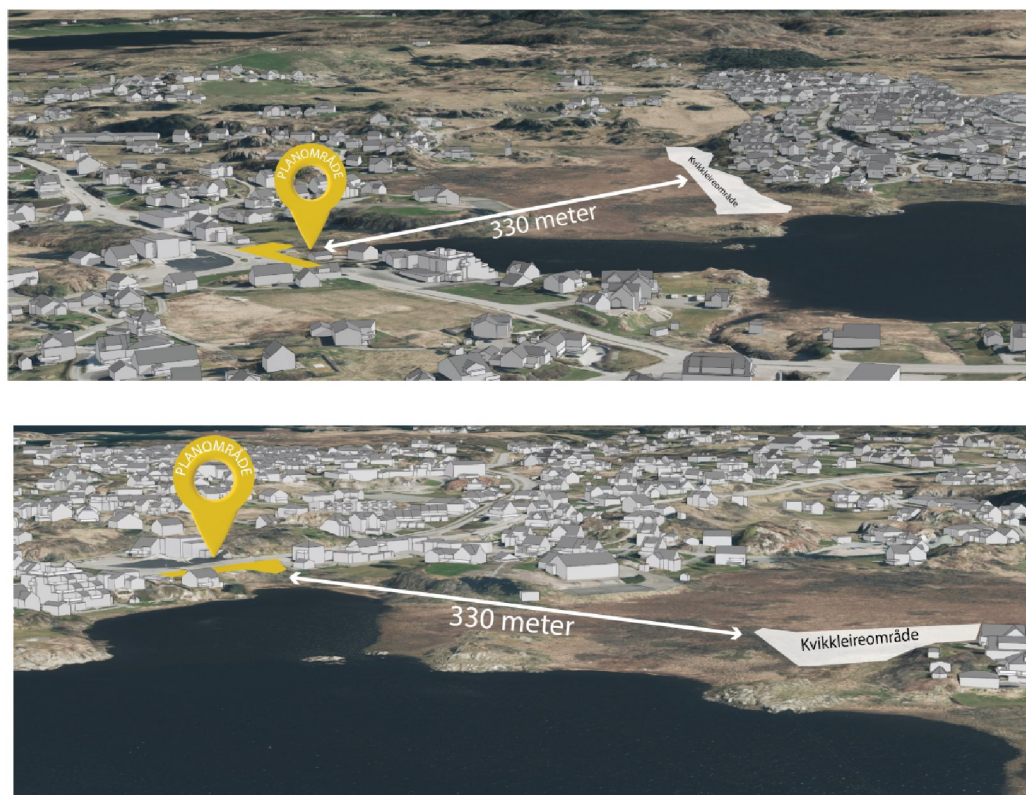
Figur. 9 Biletet viser lokalisering av kvikkleireområde i høve planområdet og eksisterande bygg.

Dei registrerte leirmassar er lokalisert i eit verna våtområde. Avstanden mellom kvikkleireområdet og planområdet er 330 meter.

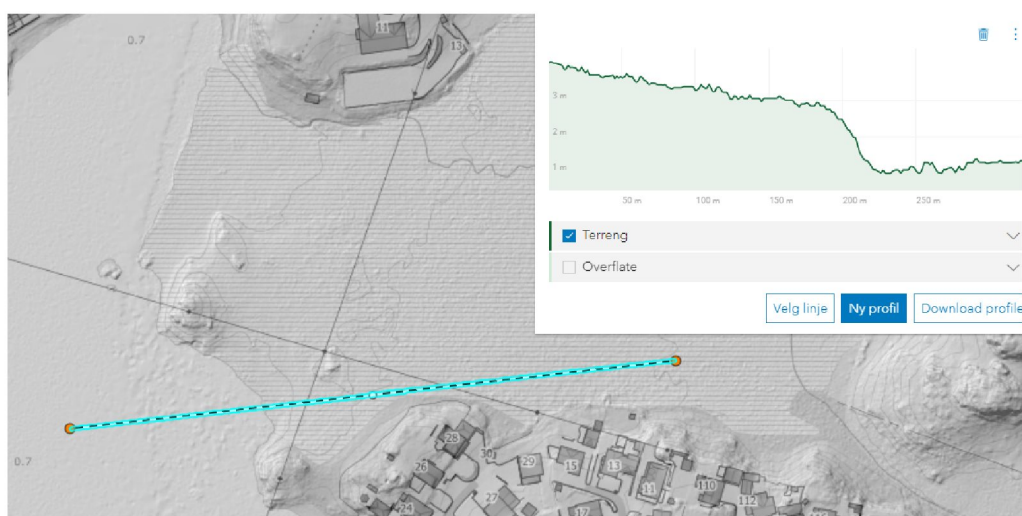
Figur. 10 Biletet viser terrengtilhøve der kvikkleirelokaliteten var registrert

Utlauksområde for eventuelt skred av kvikkleirekonsentrasjonen vil ikkje påverke planområdet. Det vises med dette til avstanden mellom planområdet og lokaliteten, og terrengtilhøvet (**Figur.10**).
