22073

Sikring av kai Årabrotsholmen Beregningsrapport

Utarbeidet av Øyvind Vikse <i>Kontrollert av</i>	 	PETTER J. RASMUSSEN AS RÅDGIVENDE INGENIØRER OG ARKITEKTER	Rapport nr. 22062-RE01	Dato 01.09.2022
			Rev.nr. A	Rev. Dato 01.09.22

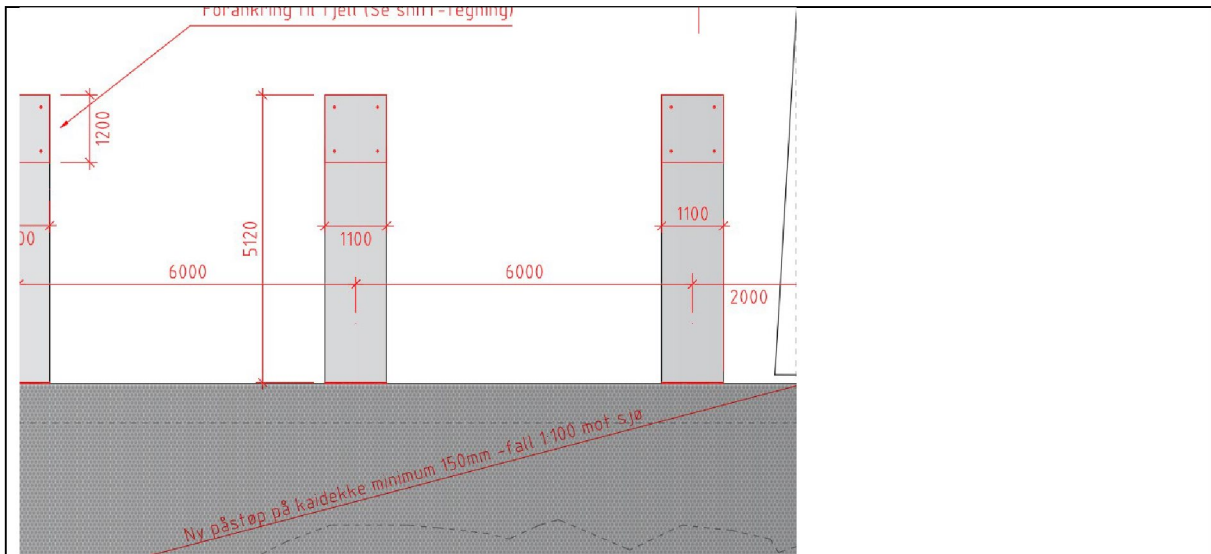
<p>A: Lastvirkning på kaiplate fra vindlast bygg</p> $P_{hA} = (2\text{KN/m}^2 \times 1,5) \times 8\text{m} = 24 \text{ kN/meter kai (ULS)}$ <p>B: Lastvirkning på kaiplate pga terrenglastens jordtrykk:</p> $P_{hB} = (10\text{kN/m}^2 \times 1,5) \times 3,5\text{m}/2 \times 0,4 = 10,5 \text{ kN/m Kai (ULS)}$
<p>Sum horisontallast som kaien velges forankret/dimensjonert for = $P_{hA} + P_{hB} = 37 \text{ kN/meter}$</p>	
<p>Nødvendig areal strekkarmering = $37\text{kN/m} / 400\text{N/mm}^2 = 93 \text{ mm}^2/\text{m}$</p>	
<p>Velger å armere plate med et lag nett K335 (= $355\text{mm}^2/\text{m} = \text{OK}$)</p>

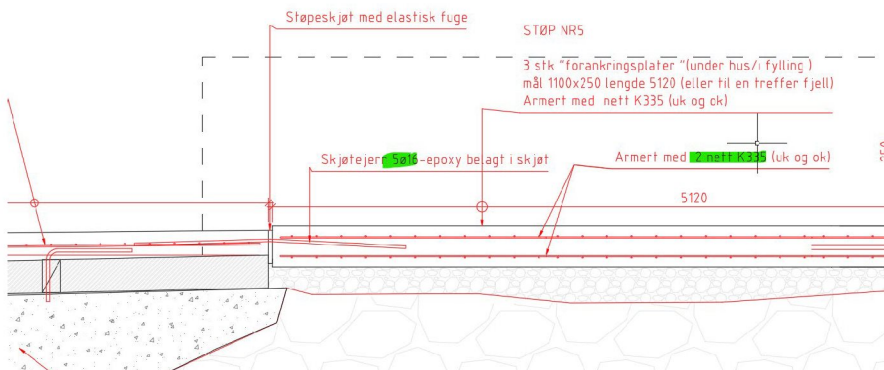
Lastvirking i forankringsplate $250 \times 1100 = 6 \text{ meter} \times 37 \text{ kN/m} = 222 \text{ kN}$
Nødvendig As i forankringsplaten $= 222 \text{ kN} / 400 \text{ N/mm}^2 = 555 \text{ mm}^2$

Velger 5 $\phi 16$ i skjøt (= 1005 mm^2) og 2 lag nett i selve plate = 670 mm^2

I bakkant forankres platen til fjell med 4 fjellbolter $\phi 25$

Kapasitet skjær fjellbolter $= 4 \text{ stk} \times 491 \text{ mm}^2 \times 250 \text{ mm} / 2 \times 0,6 = 294 \text{ kN} > 222 = \text{OK}$
