Vår referanse: 22/7412-6

### Kommuneantikvarens uttale

Uttale til rivesøknad Gnr 51, bnr 4.

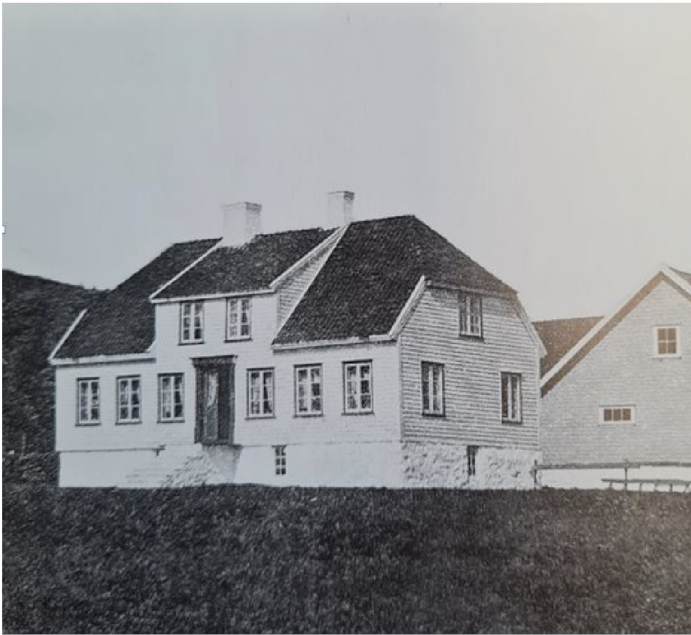
Figur 2 Eldre foto fra Gamle Glimt bind 5, s 25

Vi har stilt oss spørsmålet om huset opprinnelig kan ha hatt 8 ruter i hvert fag, og ikke tre slik det er på dette bildet. Grunnen til dette er at det i loftsrommet mot sør finnes dokumentasjon på at det har stått slike vinduer. Det kan hende huset opprinnelig har hatt en kombinasjon av vinduer med 3 ruter i hvert fag og 8 ruter i hvert fag. Bildet under til venstre finner vi i bokserien Gamle glimt bind 5 (s. 25) Det er ikke datert. På dette bildet har loftsvindu mot sør 8 ruter i hvert fag. Og det er kun 2 fag i vinduet. På bildet under til høyre (hentet fra Norges bebyggelse, utgitt i 1959) er vinduet i loft endret til trefagsvindu med topphengslet midtvindu. I dag er det også trefagsvindu her, men med sidehengslet midtvindu. Dermed kan vi si at dagens vindu er 3. vindu med denne plasseringen. Med disse bildene som utgangspunkt kan vi anta at loftsvinduet ble skiftet ut i forbindelse med renoveringen i 1947. (Vi antar for øvrig at de originale vinduene kan være de som er plassert liggende på løens østvegg.)

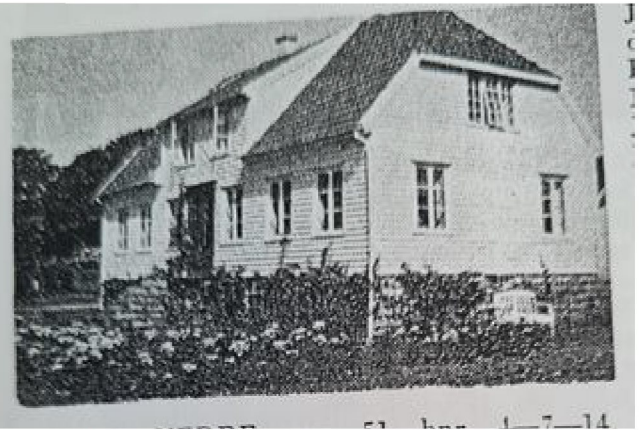
Figur 1 Foto fra Norges bebyggelse 1959

Det er mulig at øvrige vinduer også ble skiftet i 1947, samtidig med at vindusomrammingen ble nyprodusert. Sefrak-registreringen bekrefter at vinduene er skiftet både ved modernisering på 1940-tallet og igjen i 1984.
