Inspeksjonsrapport

13-159 Finklavegen 21, Risa AS
NORVAR
By eller tettsted

Ledningsident
Spillvann
Øvre punkt
Inn til hus
Nedre punkt
Septik tank

Dato for inspeksjonen
08.03.2021
Inspeksjonsnummer
2
Inspeksjonsretning
Motstrøms

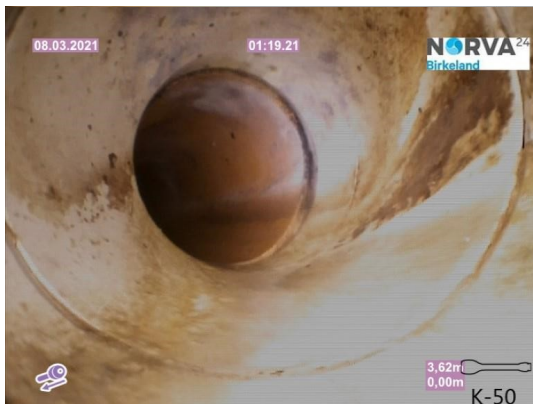
Spillvann_Inn til hus_Septik tank_20210308_131155.jpg

3,56m	GR	01:15	Grenrør, Klokken 12-4
3,62m	REA	01:18	Retningsending, Prefabrikkert bend, Klokken 9
6,31m	GR	01:39	Grenrør, Klokken 9-1

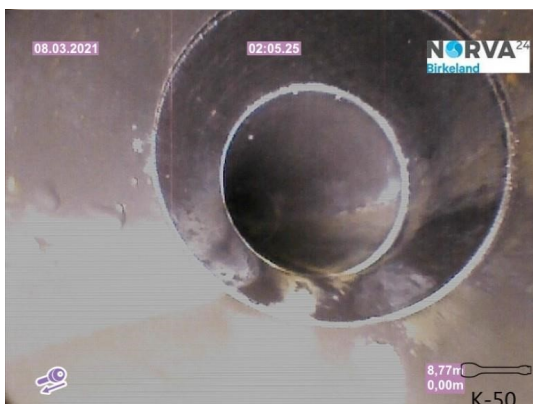
Spillvann_Inn til hus_Septik tank_20210308_131258.jpg

6,43m	REA	01:42	Retningsending, Prefabrikkert bend, Klokken 3
8,77m	REA	02:04	Retningsending, Prefabrikkert bend, Klokken 9
10,44m	GR	02:21	Grennrør, Klokken 11-1

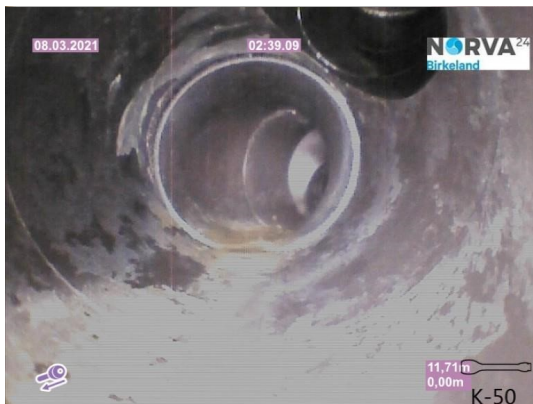
Spillvann_Inn til hus_Septik tank_20210308_131349.jpg

10,62m	GR	02:26	Grenrør, Klokken 10-2
11,71m	GR	02:39	Grenrør, Klokken 1-3
11,83m	REA	02:43	Retningsending, Prefabrikkert bend, Klokken 3

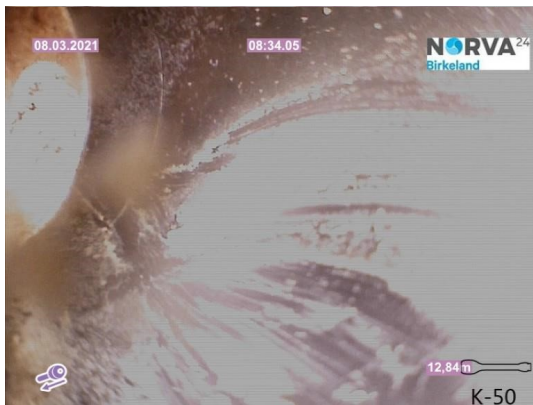
Spillvann_Inn til hus_Septik tank_20210308_132933.jpg

12,84m	BCE	08:34	Avslutt inspeksjon
14,01m	REA	07:28	Retningsending, Prefabrikkert bend, Klokken 9
