Inspeksjonsrapport

13-119 Tjøsvollvegen 77, Risa AS

Spillvann

11.05.2021

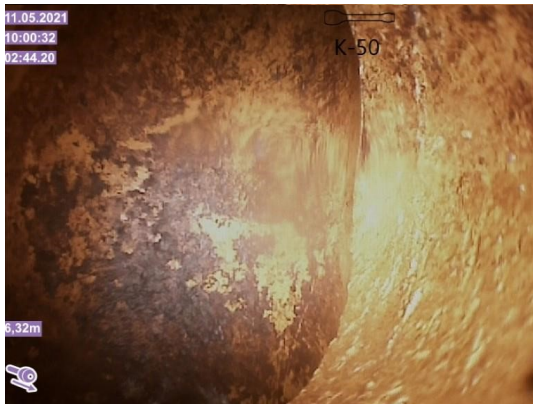
Forskjøvet skjøt, Tverrforskjøvet, Klokken 12-12, Forskyvningen er mellom hele og 2 ganger rørtykkelsen eller skjøten er delvis åpen.
