Inspeksjonsrapport

13-119 Tjøsvollvegen 77, Risa AS
NORVAR
By eller tettsted

Ledningsident
Spillvann
Øvre punkt
Septiktank
Nedre punkt
Påkobling

Dato for inspeksjonen
07.05.2021
Inspeksjonsnummer
2
Inspeksjonsretning
Medstrøms

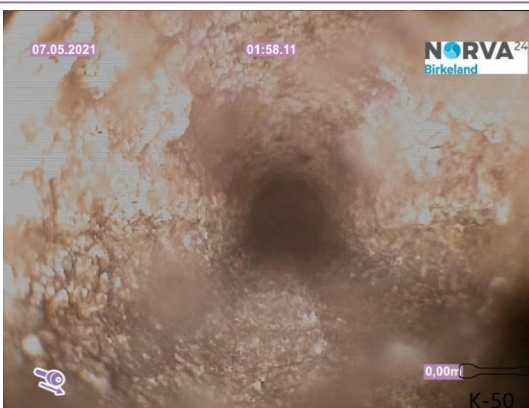
Spillvann_Septiktank_Påkobling_20210507_145219.jpg

Septiktank			
↓	0,00m	BCD	00:00 Start inspeksjon
	1,67m	3 FSB	00:45 Forskjøvet skjøt, Tverrforsjøvet, Klokken 12-12, Forskyvningen er mellom hele og 2 ganger rørtykkelsen eller skjoten er delvis åpen.

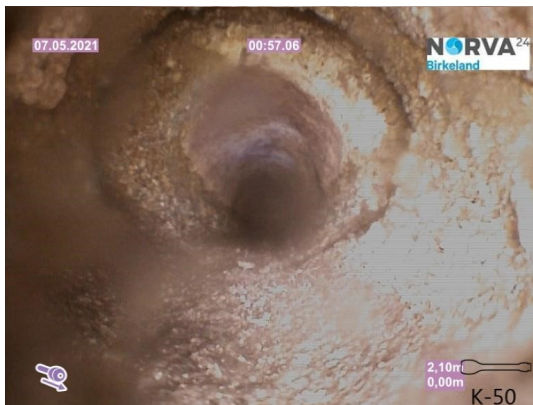
Spillvann_Septiktank_Påkobling_20210507_145347.jpg

2,10m	3	FSB	00:57	Forskjøvet skjøt, Tverrforskjøvet, Klokken 12-12, Forskyvningen er mellom hele og 2 ganger rørtykkelsen eller skjøten er delvis åpen.
3,42m		BCE	01:21	Avslutt inspeksjon
Påkobling
