# Inspeksjonsrapport

**Dato:** 22.04.2021

Prosjekt : 13-126 Tjøsvollvegen 79

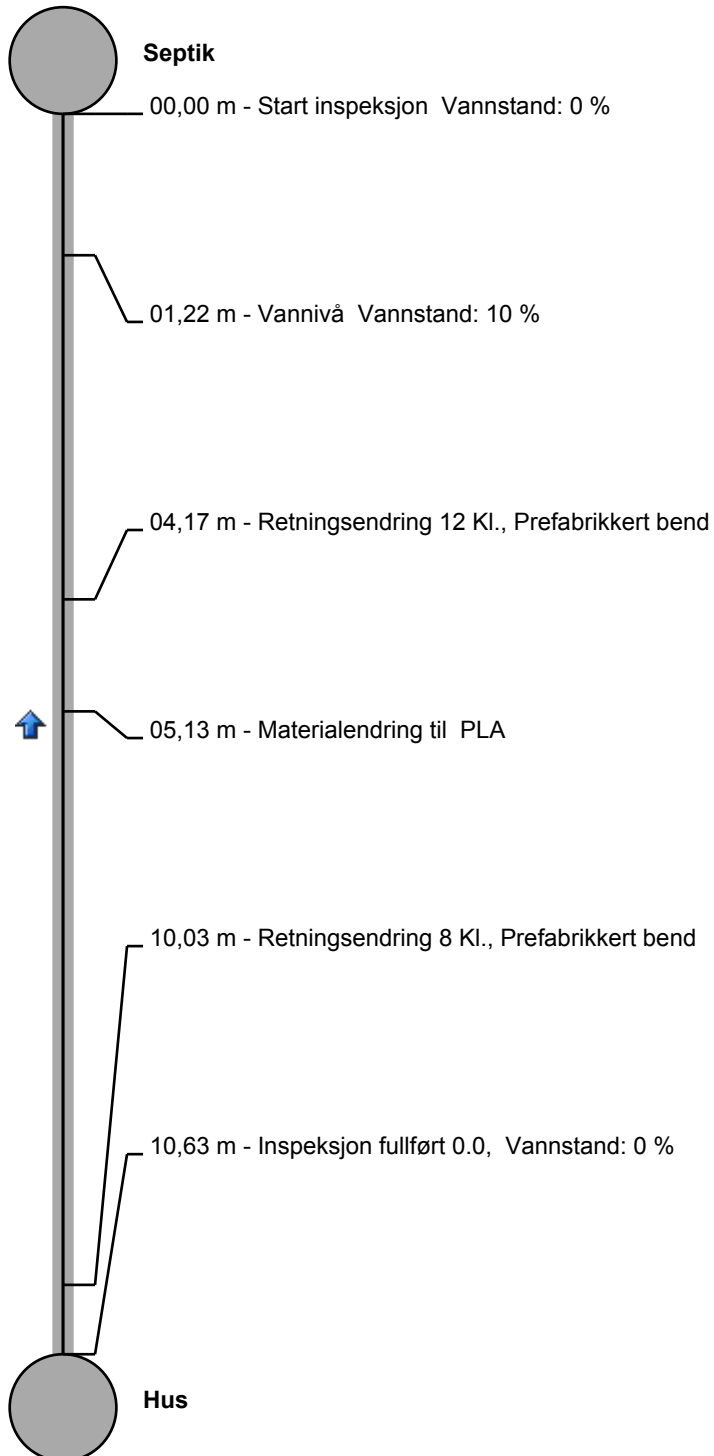
<b>Ledningsnavn:</b>	-	<b>Inspeksjonsretning:</b>	Motstrøms
<b>Gate:</b>	-	<b>Rørform:</b>	sirkulært 150/
<b>Inspeksjonsdato</b>	22.04.2021	<b>Materiale:</b>	Leirrør
<b>Ledningstype:</b>	Spillvann	<b>Inspeksjonsformål:</b>	Invisteringsplanlegging
<b>Kommentar:</b>

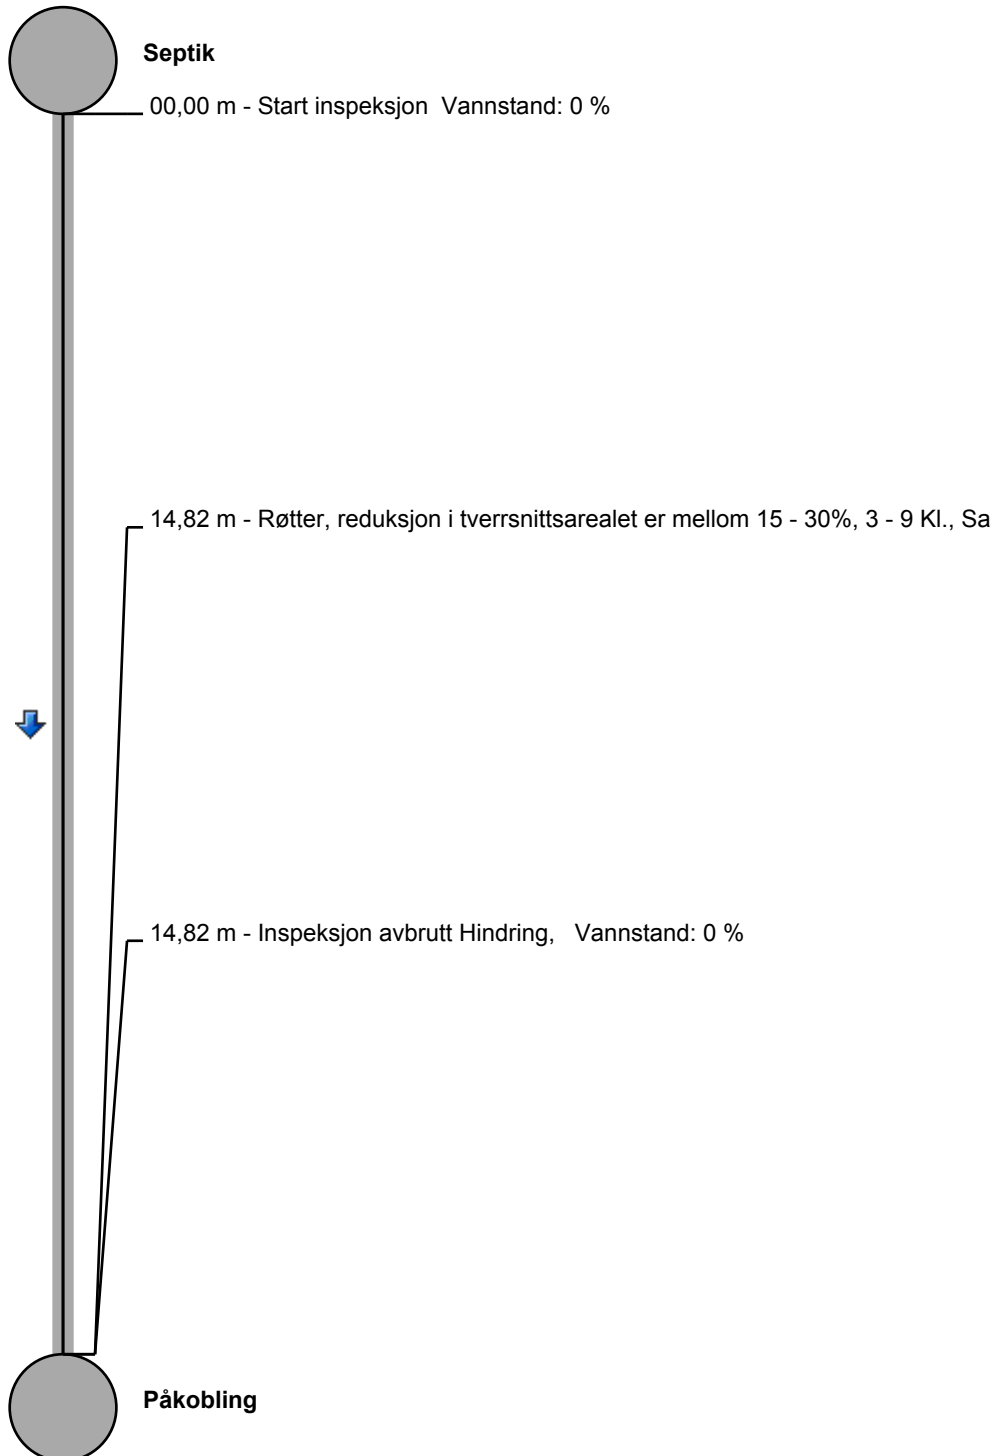
<b>Ledningsnavn:</b>	-	<b>Inspeksjonsretning:</b>	Medstrøms
<b>Gate:</b>		<b>Rørform:</b>	sirkulært 150/0
<b>Inspeksjonsdato</b>	22.04.2021	<b>Materiale:</b>	Leirrør
<b>Ledningstype:</b>	Spillvann	<b>Inspeksjonsformål:</b>	Invisteringsplanlegging
<b>Kommentar:</b>
