Rapport

Rørinspeksjon

Lokasjon Fredheimvegen 28,

Fra septiktank mot hus

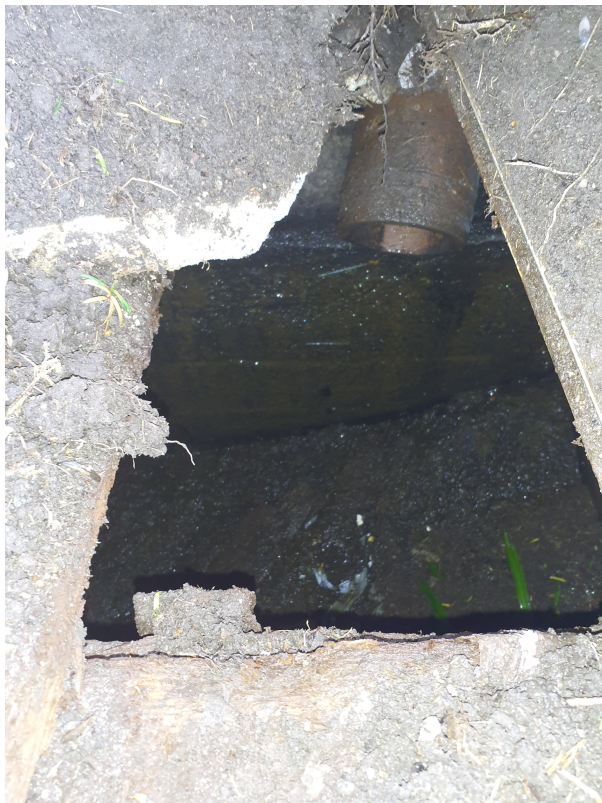
SI 0,00m Fra septiktank mot hus

Forskjøvne skjøter langs strekket. Sprekker enkelte plasser. Sjekket med fargestoff.

Røret bør utbedres

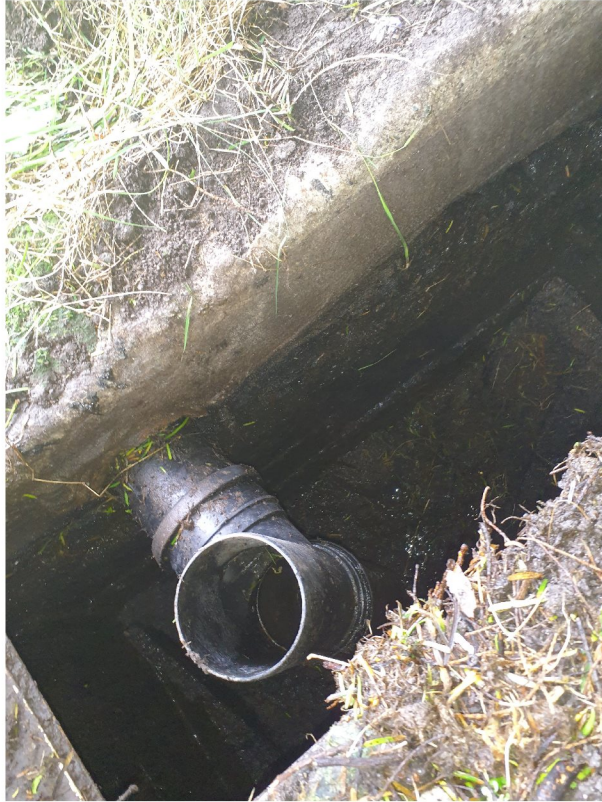
SI 0,00m Fra utløp septiktank

Anmerkning
Ingen bemerkelser

Konklusjon
Kan ikke se noen fell på røret
